**RAPPORT  
D'ENQUÊTE TECHNIQUE**  
sur le déraillement d'une rame TGV  
lors d'une marche d'essai  
sur la LGV Est-Européenne  
le 14 novembre 2015  
à Eckwersheim (67)

**Bureau d'Enquêtes sur les Accidents  
de Transport Terrestre**

Affaire n° BEATT-2015-016

**Rapport d'enquête technique  
sur le déraillement d'une rame TGV  
lors d'une marche d'essai  
sur la LGV Est-Européenne  
le 14 novembre 2015 à Eckwersheim (67)**

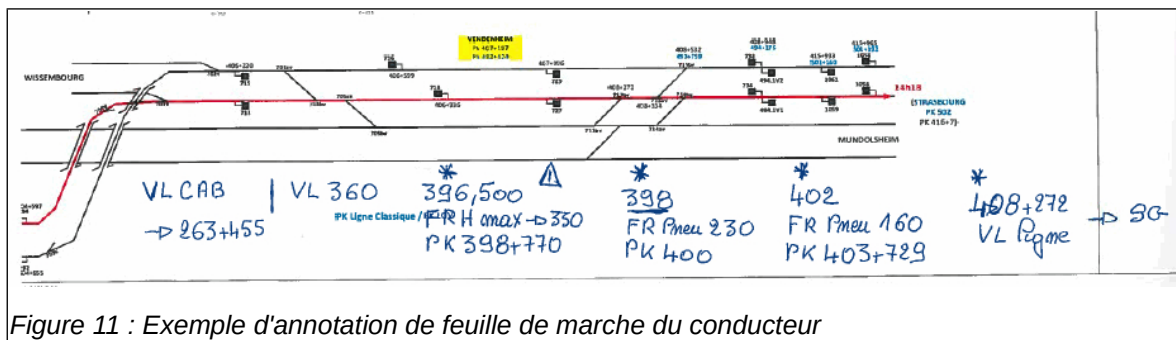
Figure 11 : Exemple d'annotation de feuille de marche du conducteur

Cette stratégie de conduite est transcrite, à sa façon, par le conducteur titulaire sur la feuille de marche qu'il dispose sur le pupitre de conduite.

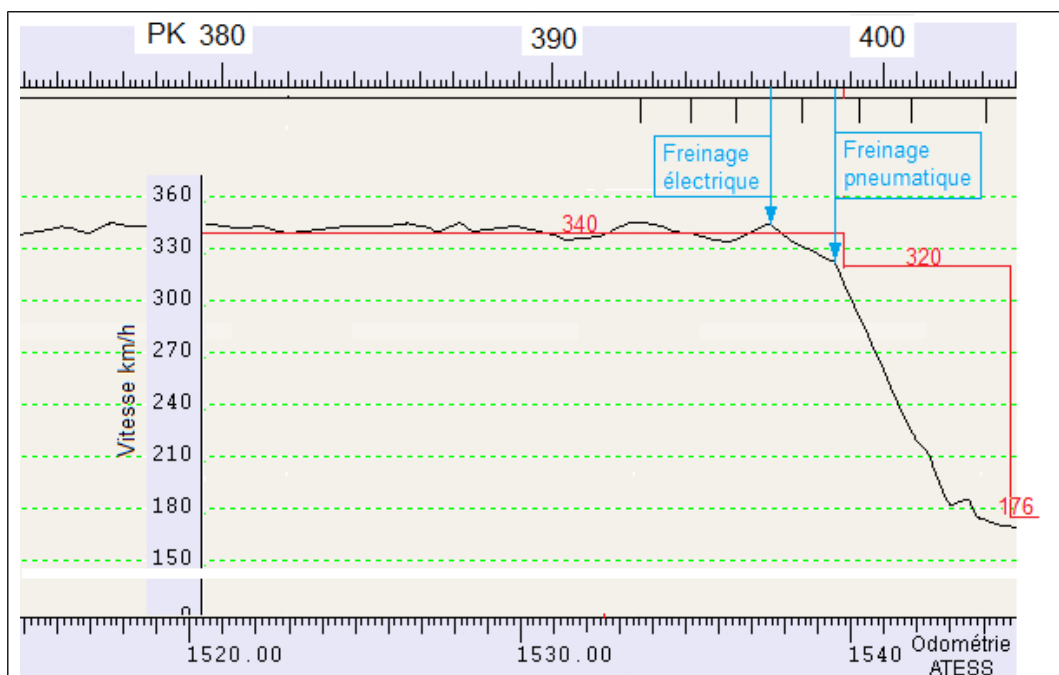
Figure 25 : Tracé de vitesse de la marche 318-004

- les déclarations du CTT évoquent un freinage maximal de service « à la vue du PK 400 ». Le seuil du palier à 176 km/h étant au PK 403,809, un tel freinage réalisé dans des conditions nominales laisserait une marge de sécurité d'un peu plus d'un kilomètre ;
- l'annotation de la fiche de vitesse semble indiquer un freinage maximal de service au PK 401. Un tel freinage, toujours dans des conditions nominales laisserait une marge nulle ;
- la feuille de marche du conducteur ne comporte aucune indication de freinage ;
- l'enregistrement ATESS montre un freinage aux environs du PK 398,600.

- les freinages sont déclenchés à la vue des pancartes PK ce qui induit une avance de 300 à 400 m par rapport aux PK indiqués ;
- la stratégie de freinage imaginée par le CTT n'est pas comprise par chacun puisqu'au moins une personne a compris qu'il fallait freiner au PK 401 ;
- la stratégie n'est pas transcrite sur la feuille de marche du conducteur ;
- la mise en œuvre n'est pas conforme à la stratégie prévue puisque le freinage pneumatique est déclenché largement plus tôt.

En tout état de cause, l'élaboration de la stratégie de freinage de la marche 318-006 à partir de celle de la marche 318-004 était faussée à la base par le fait que le freinage pneumatique de la marche 318-004 avait été indûment anticipé par rapport au PK prévu.

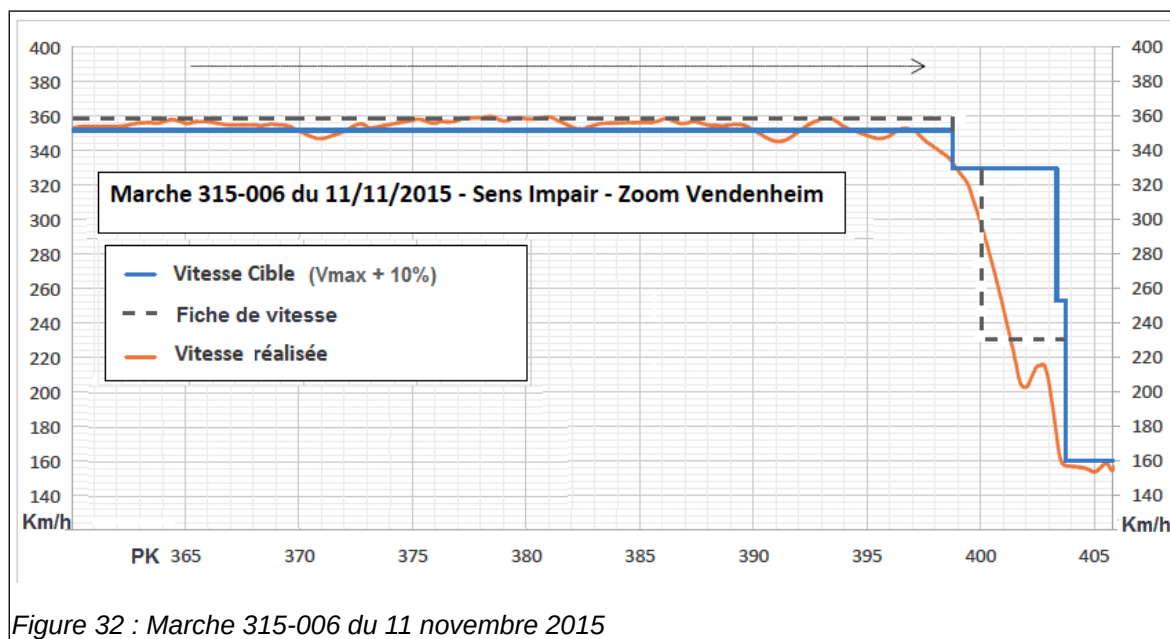
Les données enregistrées montrent que la vitesse de 360 km/h n'est pas dépassée, sauf très ponctuellement de 1 km/h. Le palier à 330 km/h n'est pas du tout marqué et la vitesse sur cette section est largement en dessous de la vitesse cible. Le freinage se poursuit jusqu'à 200 km/h, puis la traction reprend sur 800 m à partir du PK 402. Enfin, un nouveau freinage permet de respecter le seuil à 160 km/h.

En revanche, par rapport à la fiche de vitesse, le début du palier à 230 km/h est largement dépassé.

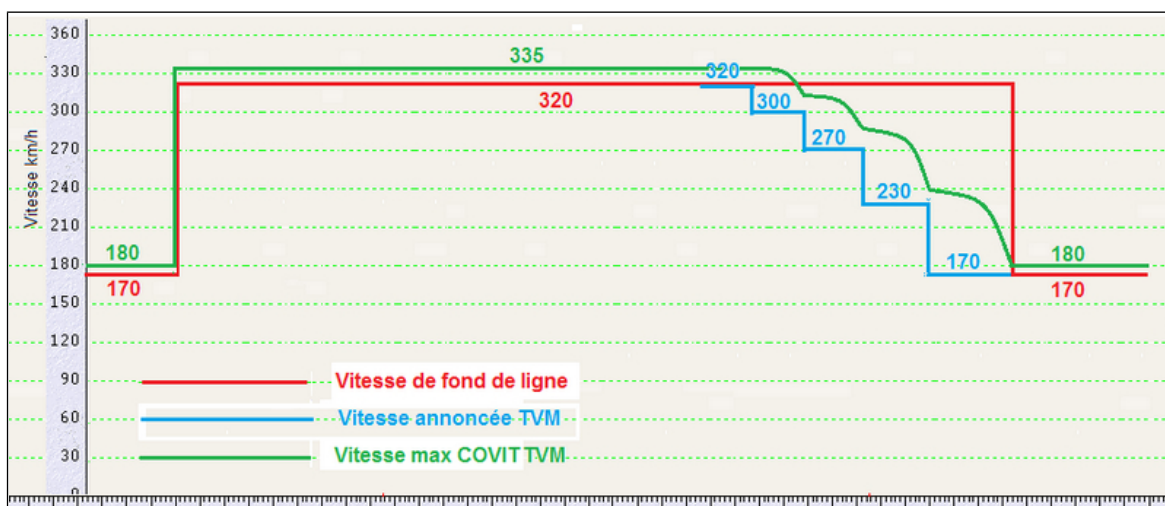
Figure 35 : Illustration de l'ambiguïté sur la vitesse maximale d'exploitation

Ils ne définissent pas la notion de « vitesse maximale d'exploitation » et notamment ne disent pas si cette vitesse doit tenir compte des seuils de vitesse qui seront imposés aux trains commerciaux par les systèmes de signalisation et de contrôle de vitesse.

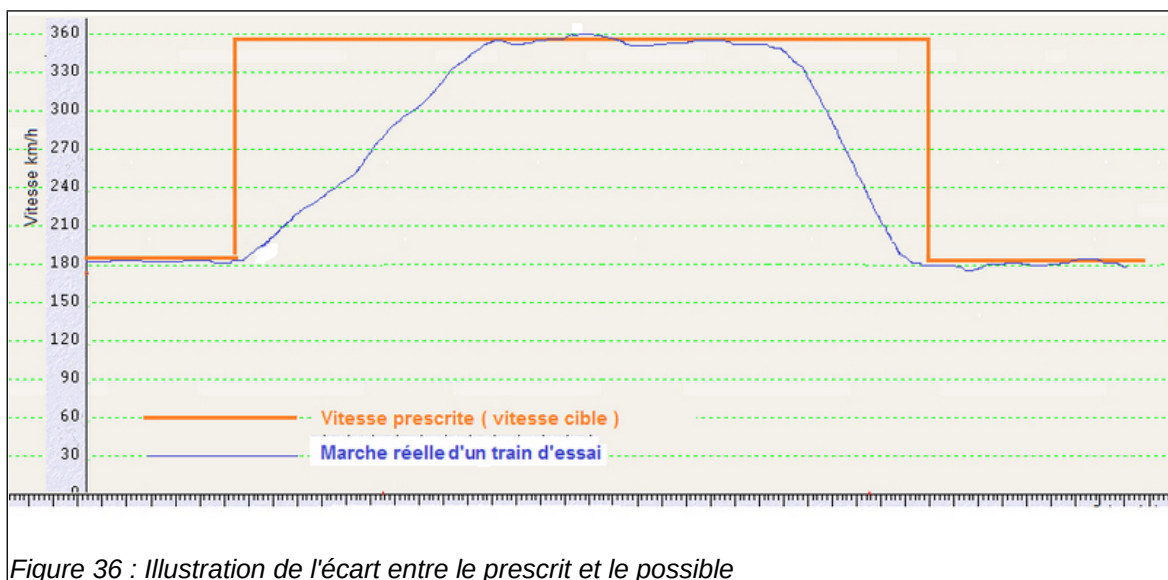
Figure 36 : Illustration de l'écart entre le prescrit et le possible

Ces documents ne tiennent pas davantage compte du fait que les marches d'essais devront être réalisées par des trains réels qui ne peuvent pas tenir une vitesse exactement constante et dont les performances de freinage et d'accélération ne sont pas infinies.

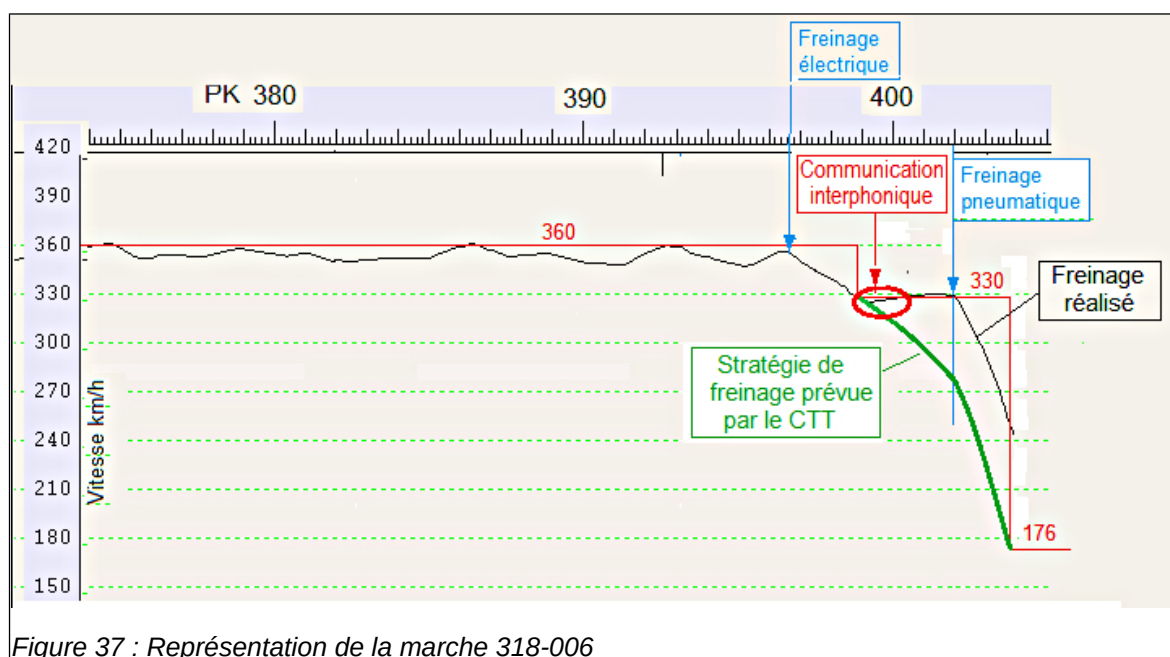
Le CTT ne se rend pas compte que le conducteur a relâché son freinage et que le train roule toujours à 330 km/h.

Apparemment, personne n'est conscient d'aller vers un dépassement catastrophique de la vitesse prescrite à l'entrée de la zone à 176 km/h.

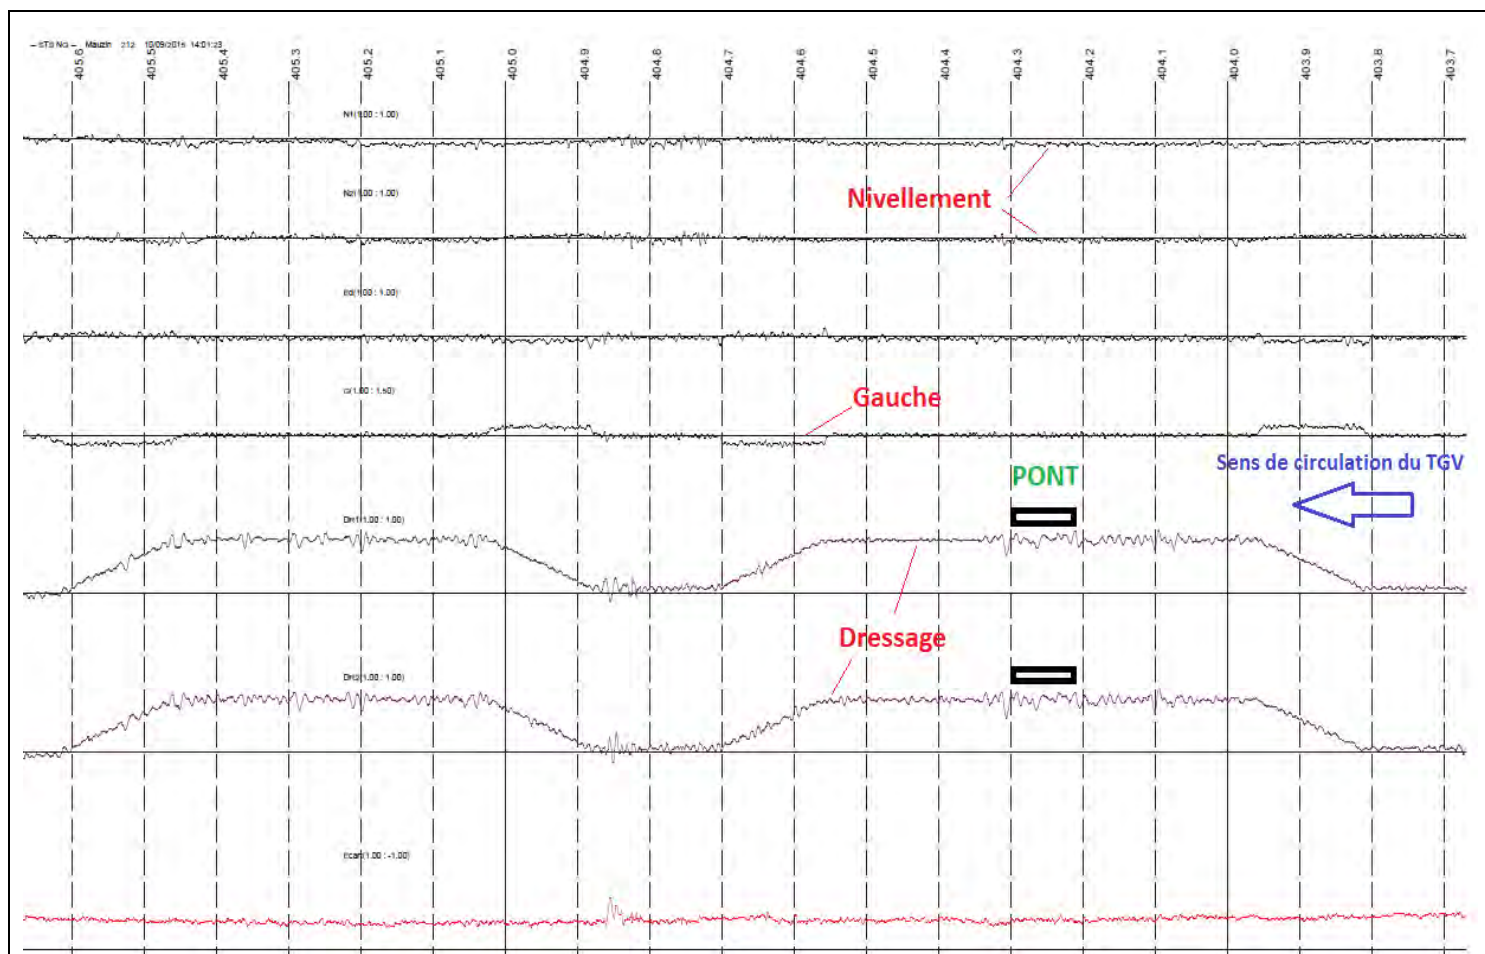
Sur cet extrait de relevé MAUZIN ci-dessous, on peut remarquer l'existence au PK404.100 d'un défaut de dressage un peu plus grand que sur le reste du relevé.

Après vérification par rapport à l'EN13848-5, pour une vitesse  $160 < V \text{ (km/h)} \leq 230$ , ce défaut isolé d'environ 3mm (valeur moyenne à crête) est éloigné de la valeur LAI (limite d'action immédiate) qui est de 12mm. Cette valeur est même inférieure à celles de la limite d'intervention LI voire de la limite d'alerte LA, qui valent respectivement de 7 à 9mm pour l'une et de 5 à 8mm pour l'autre.

Celui-ci ne peut, en aucun cas, être la cause de l'accident. Sur une voie de plus mauvaise qualité géométrique, si ce défaut avait été plus important avec une vitesse plus basse, il y aurait eu des doutes et il aurait été nécessaire de se procurer les fichiers numériques de ces enregistrements MAUZIN afin de vérifier l'influence éventuelle de ce « défaut ».
