**RAPPORT  
D'ENQUÊTE TECHNIQUE**  
sur l'incendie survenu à bord  
de la navette fret Eurotunnel 7340  
**le 17 janvier 2015**  
Avril 2016

Affaire n° BEATT-2015-001

**BEA-TT – Bureau d'enquêtes sur les accidents  
de transport terrestre**

**RAIB – Rail Accident Investigation Branch**

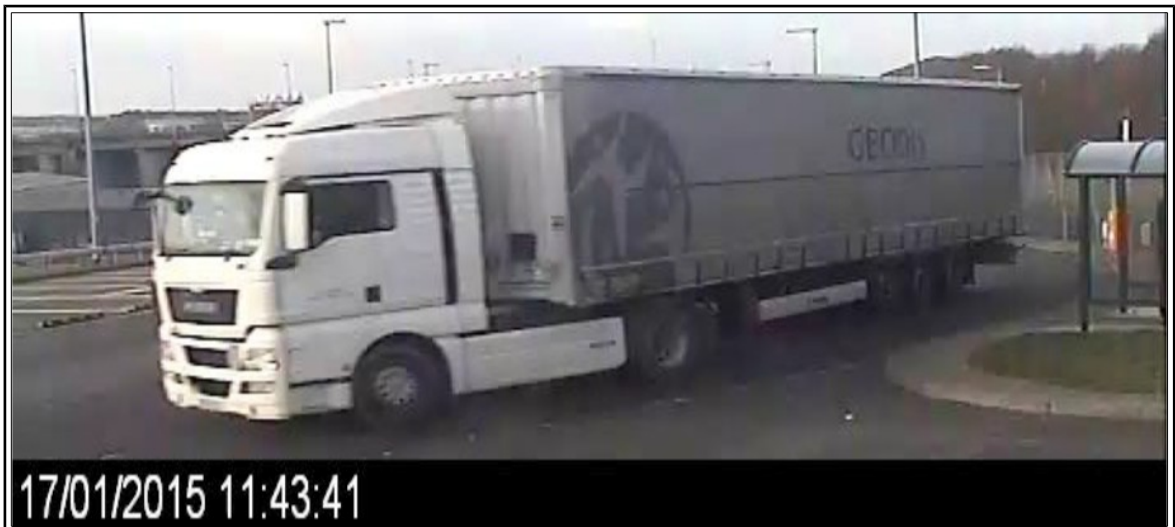
*Figure 29 : Le camion en cause pendant l'embarquement*

La remorque était une semi-remorque bâchée à 3 essieux transportant des freins à tambour en fonte.

L'enregistrement du camion en cause passant à 10 h 43 par la zone de vérification des bâches montre ce qui semble être une antenne fouet qui dépasse de l'avant de la remorque.

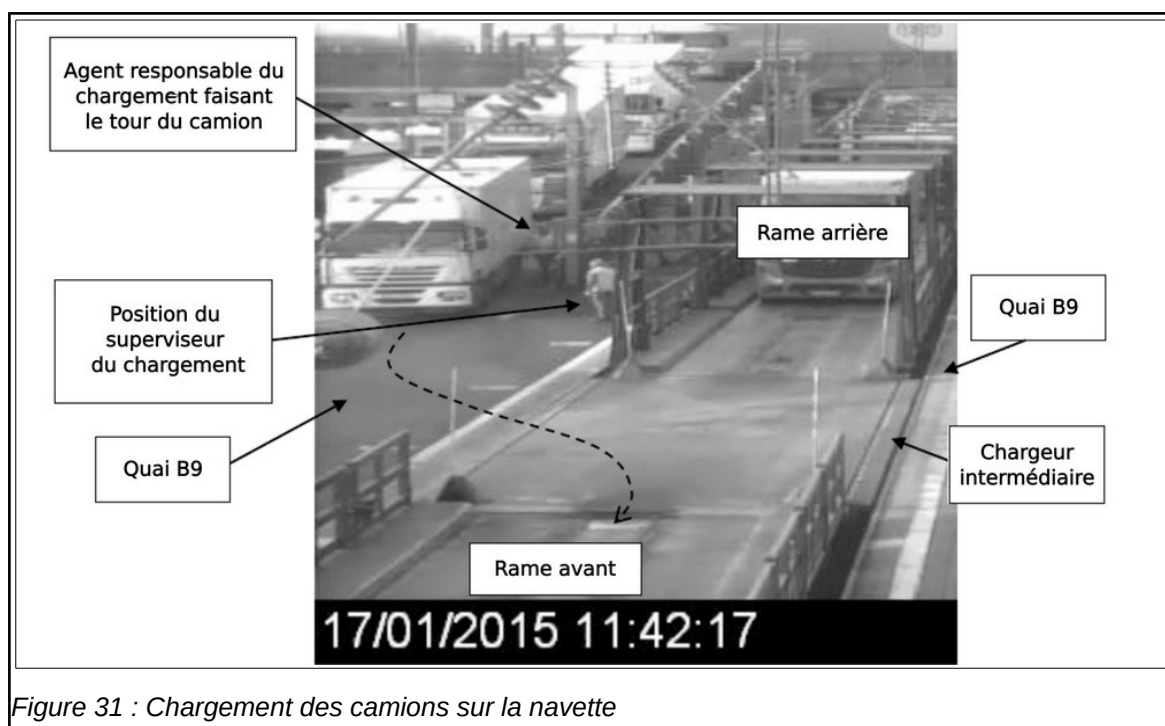
Figure 31 : Chargement des camions sur la navette

À 11 h 41, une file de camions sur le passage supérieur 2 est prête à monter sur la trame avant de la mission 7340 avec le véhicule de tête arrêté en bas de la rampe du quai B9, en ligne avec le détecteur d'antenne (figure 31).

L'agent se dirige ensuite vers l'arrière du véhicule de tête (figure 31).

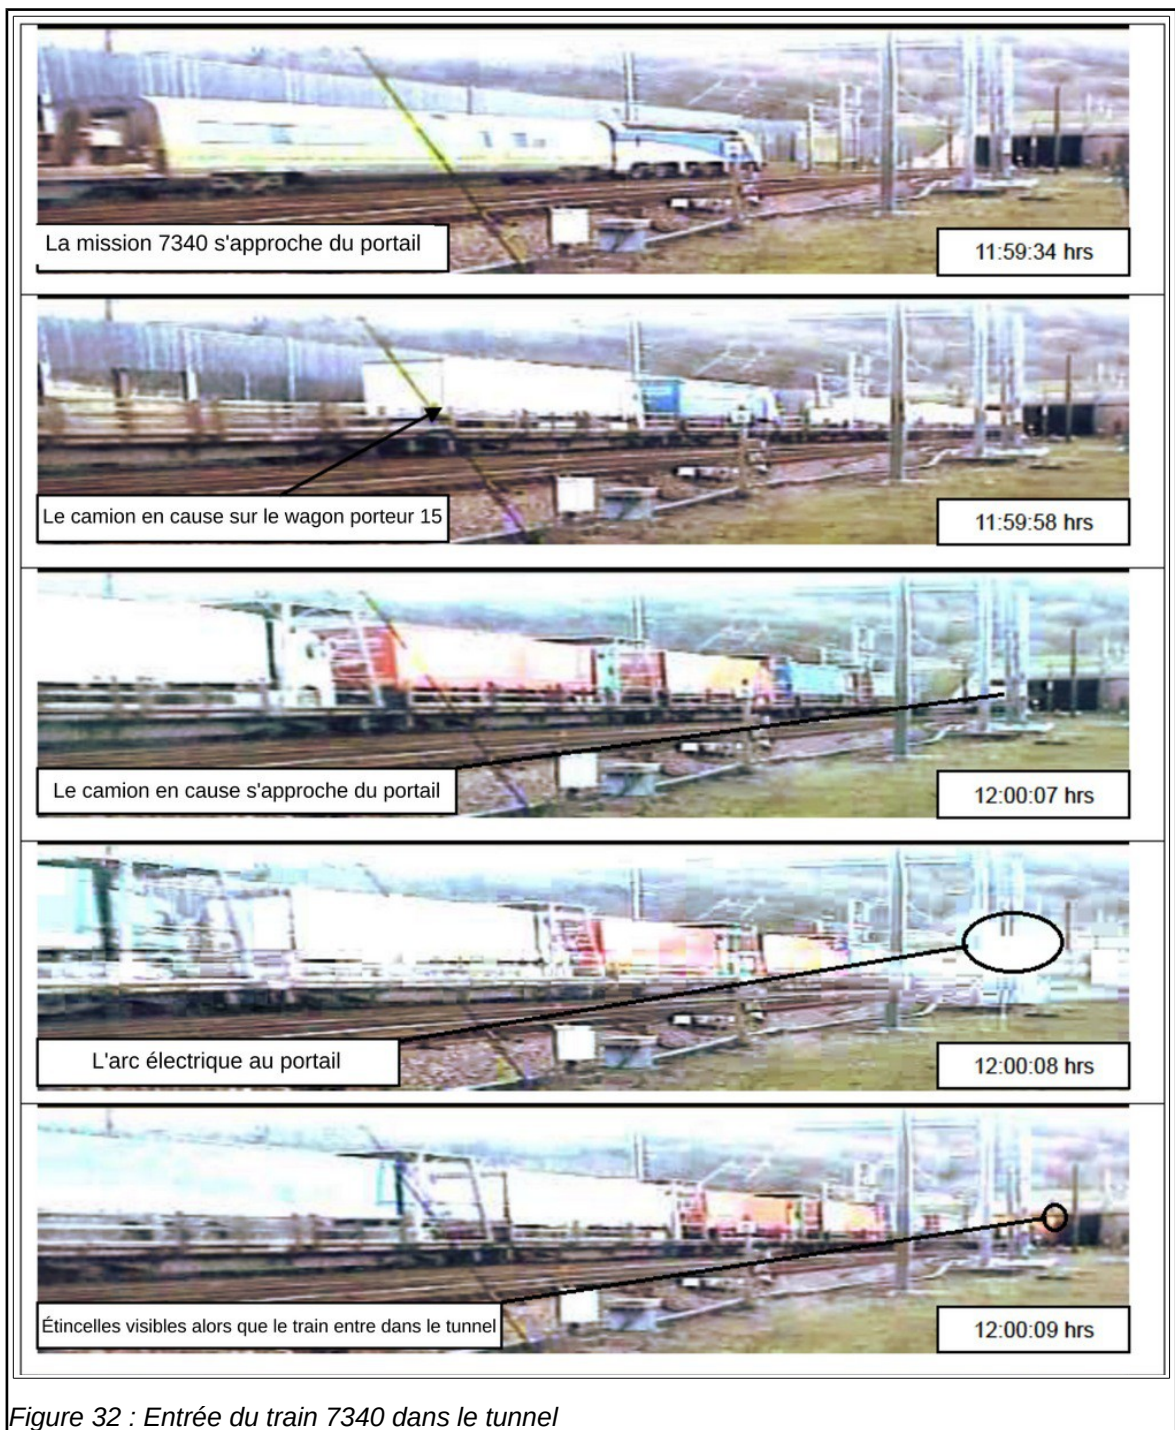
Figure 32 : Entrée du train 7340 dans le tunnel

À 12 h 00 min 08 s, alors que le camion chargé sur le wagon porteur n° 15 de la rame avant pénètre dans le tunnel, un arc électrique se déclenche entre la caténaire et le camion.

À 12 h 00 min 36 s, la locomotive de queue de la mission 7340 passe le portail du Royaume-Uni. La mission 7340 est intégralement à l'intérieur du tunnel sous la Manche.

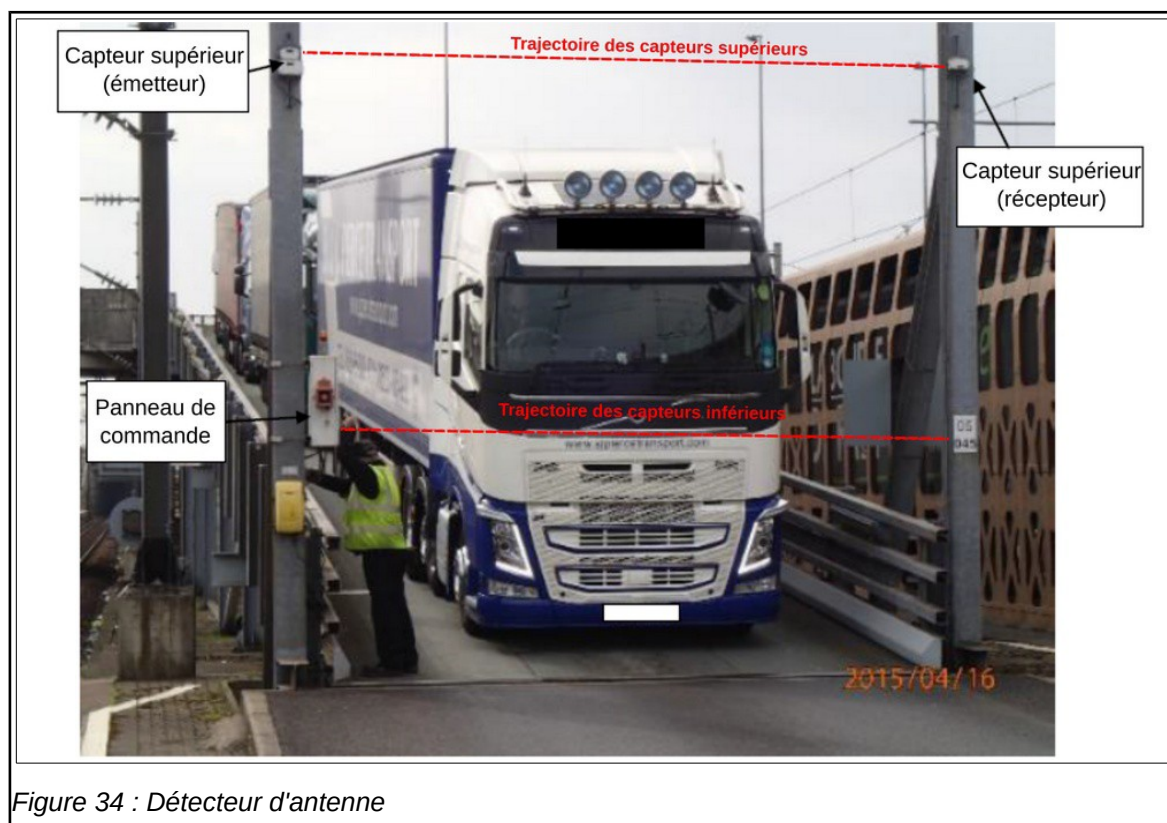
Les capteurs inférieurs (un émetteur et un récepteur) sont fixés des deux côtés du portail. Ces capteurs sont approximativement à 1,85 m au-dessus du niveau de la route et servent à détecter la présence d'un camion.

Les capteurs supérieurs (un émetteur et un récepteur, également de chaque côté du portail) servent à détecter la présence d'une antenne à hauteur du toit des véhicules et sont installés à 4 250 mm au-dessus du niveau de la route.

La logique du principe est la suivante : une activation confirmée qui dure plus de 100 ms au niveau des capteurs inférieurs déclenche le balayage des capteurs supérieurs durant 5 secondes (indépendamment d'une perte brève [ $<1$  seconde] de détection des capteurs inférieurs). De fait, c'est uniquement la partie du camion qui passe devant ces capteurs durant les 5 secondes qui est scannée par le détecteur d'antenne de hauteur hors norme. À une vitesse de passage devant le détecteur d'antenne de 2 km/h, seuls les deux premiers 2,8 m du camion sont scannés. Si la vitesse du camion augmente, la longueur analysée augmente d'autant.

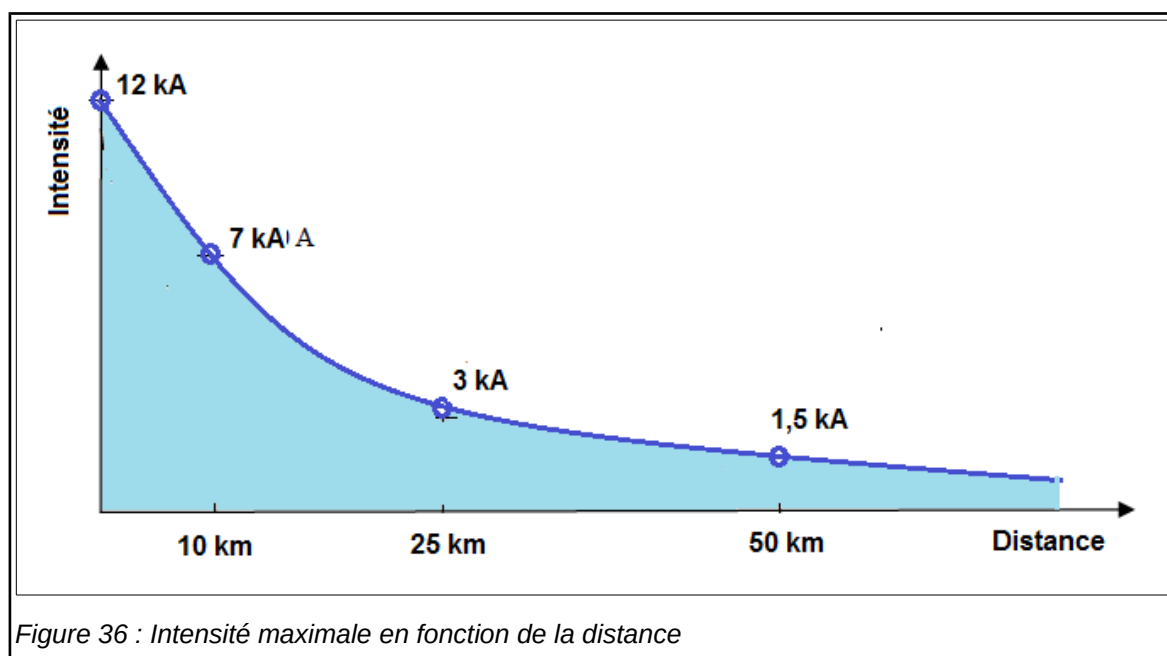
Avec ce mode, les sections de caténaire les plus éloignées se trouvent à près de 60 km de la sous-station.

Compte tenu de l'impédance de la caténaire qui augmente avec la distance, l'intensité maximale dans la caténaire en cas de court-circuit décroît avec la distance entre celui-ci et la sous-station.

Un disjoncteur ne déclenchant que par le critère du maximum d'intensité n'est pas suffisant pour protéger efficacement les installations.

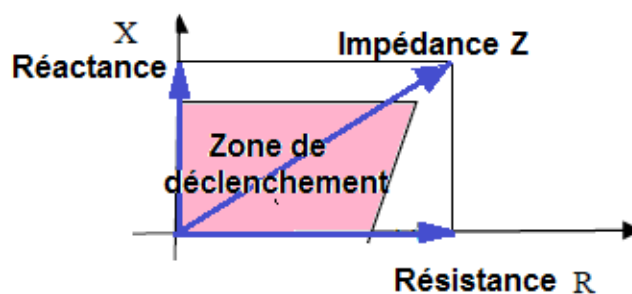
Figure 37 : Déclenchement par minimum Z

- le maximum d'intensité (max I) : 4 500 A pendant 50 ms qui n'est efficace qu'en cas de défaut proche de la sous-station ;
- le minimum d'impédance (min Z) : avec  $Z = U/I$  représenté par le graphique ci-après avec  $Z = R + iX$

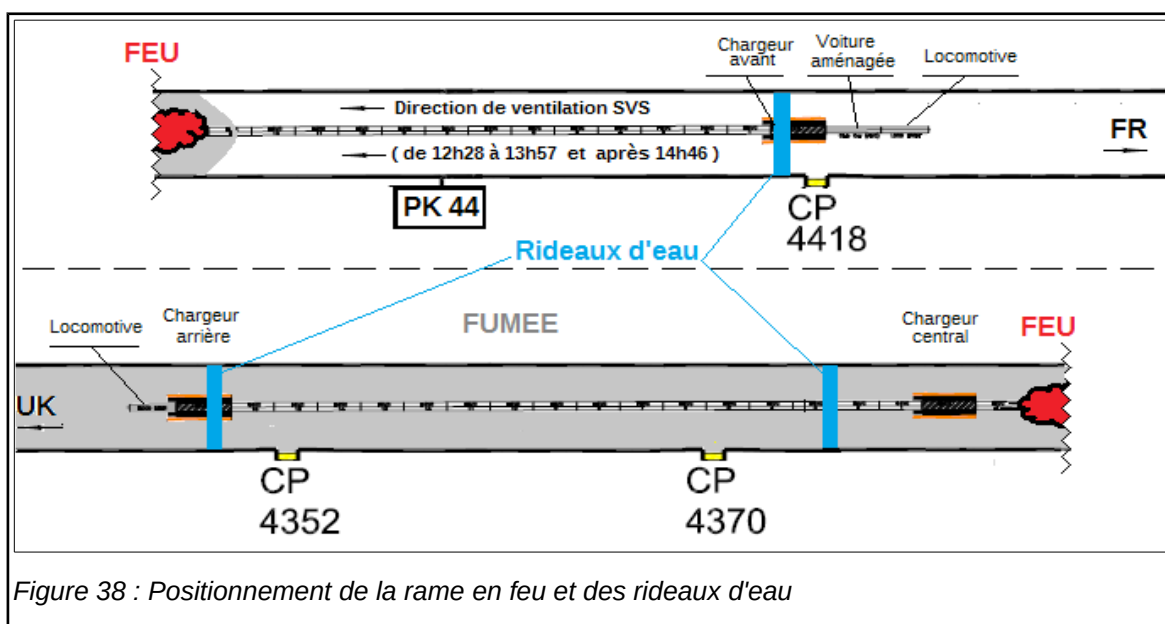
Figure 38 : Positionnement de la rame en feu et des rideaux d'eau

L'équipe reçoit l'ordre de mettre en place un rideau d'eau au milieu du train. Le wagon chargeur n'étant pas en face du CP, il fallait placer le rideau d'eau derrière le premier camion identifié comme une source de chaleur. Il est donc mis en place après le 2<sup>e</sup> camion en aval du CP 4370.

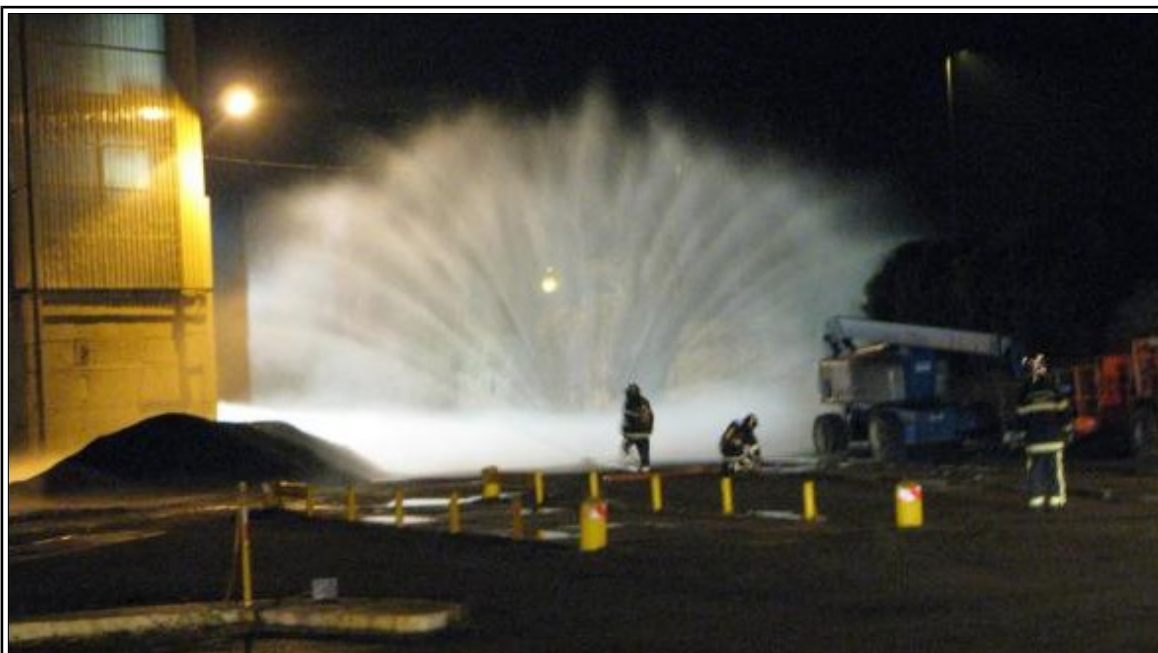
Figure 39 : Exercice de mise en œuvre d'une queue de paon

- 13h44 : positionnement du STTS de commandement prévu au CP 4464 ;
- 14h00 : mise en œuvre d'une queue de paon au CP 4418 ainsi qu'au CP 4370 et une troisième en cours d'établissement sur l'arrière au CP 4352.

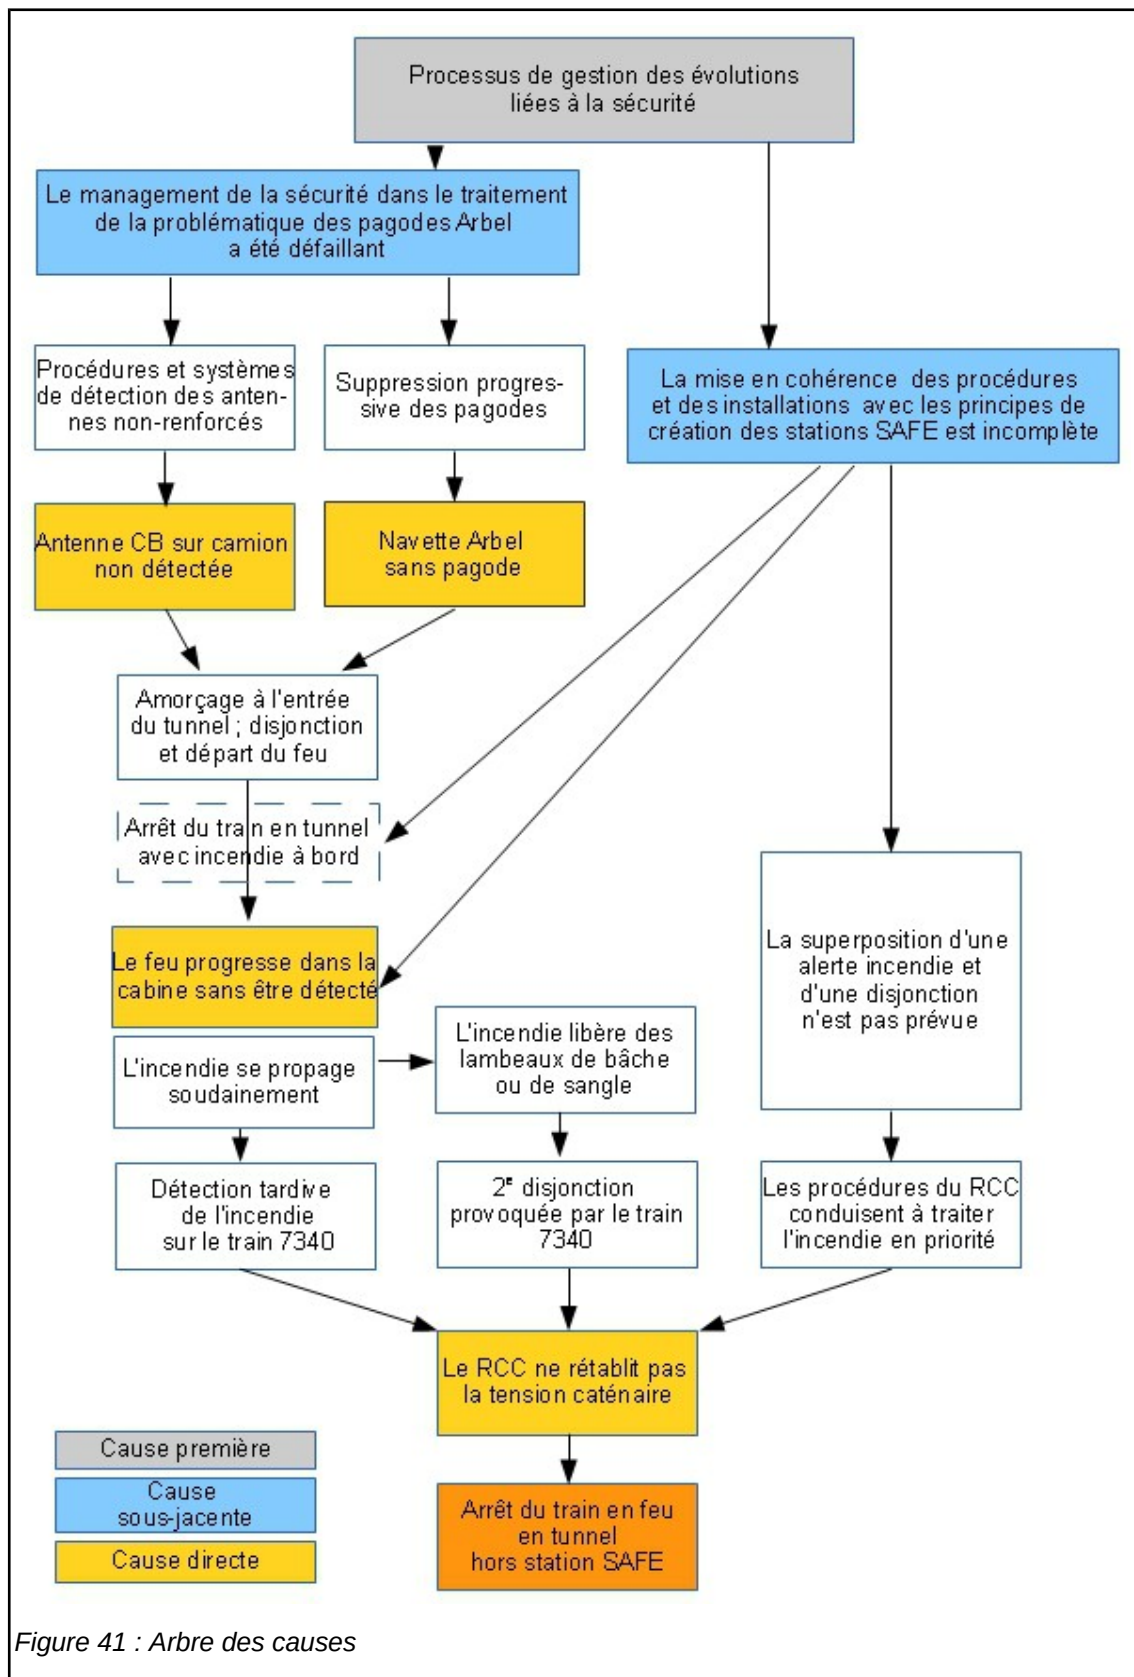
Le départ de l'incendie a été causé par un amorçage entre la caténaire et l'antenne CB d'un camion chargé sur une navette Arbel sans pagode.

Le feu s'est développé dans la cabine du camion puis s'est propagé à l'extérieur et n'a été détecté qu'après 23 mn environ.
