**RAPPORT
D'ENQUÊTE TECHNIQUE**
sur le heurt d'un piéton par un train
sur un passage planchéié
le 22 février 2018
en gare d'Écommoy (72)
Avril 2019

**Bureau d'Enquêtes sur les Accidents
de Transport Terrestre**

Affaire n° BEATT-2018-03

**Rapport d'enquête technique
sur le heurt d'un piéton par un train
sur un passage planchéié
survenu le 22 février 2018 en gare d'Écommoy (72)**

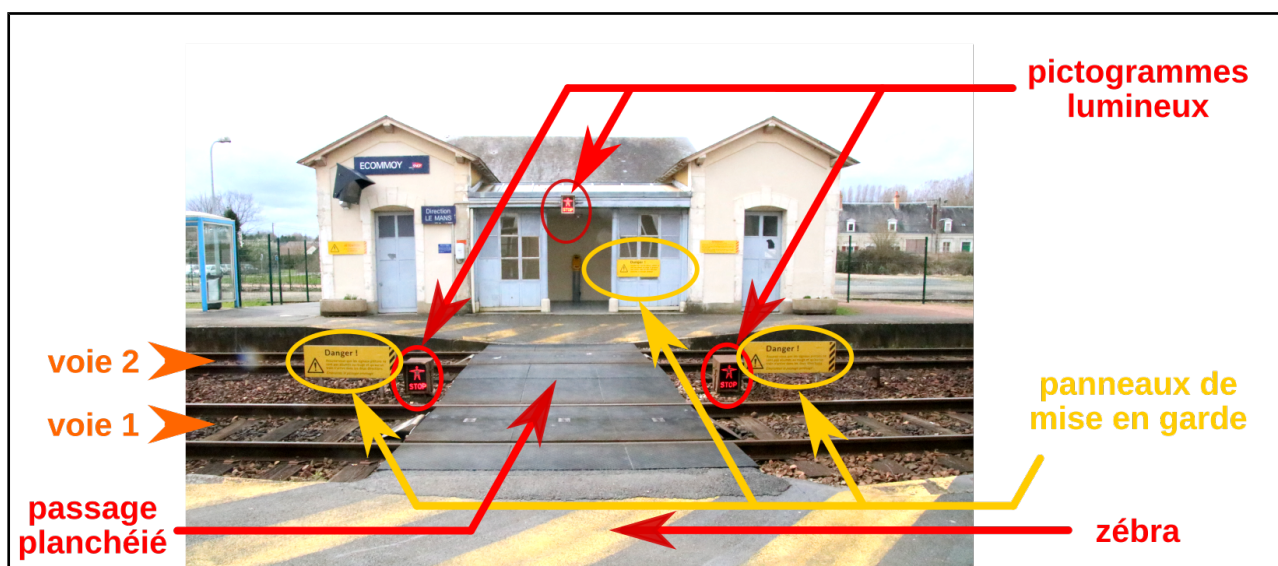
Figure 6 : la traversée des voies à niveau par le public en gare d'Écommoy

Il n'y a pas de traversée dénivelée pour franchir la ligne ferroviaire dans l'environnement immédiat de la gare d'Écommoy. La traversée des voies s'effectue en gare au moyen d'une « Traversée des Voies à niveau par le Public » (TVP).

La TVP désigne l'équipement qui permet, dans une gare ou un point d'arrêt, au public de traverser les voies à niveau en empruntant un passage planchéié. Cette traversée peut être munie ou non d'une signalisation lumineuse faisant savoir l'interdiction de franchissement à l'approche des circulations. C'est le cas à Écommoy qui en fut équipé en 1997.

Six pictogrammes sont présents sur la TVP. Trois sont visibles depuis chaque quai. Vu depuis un quai, deux pictogrammes sont situés au sol entre les deux voies de part et d'autre du passage planchéié, et un est placé au-dessus de l'abri dans l'axe du passage (l'emplacement des pictogrammes vus du quai voie 1 est visible sur la figure 6).

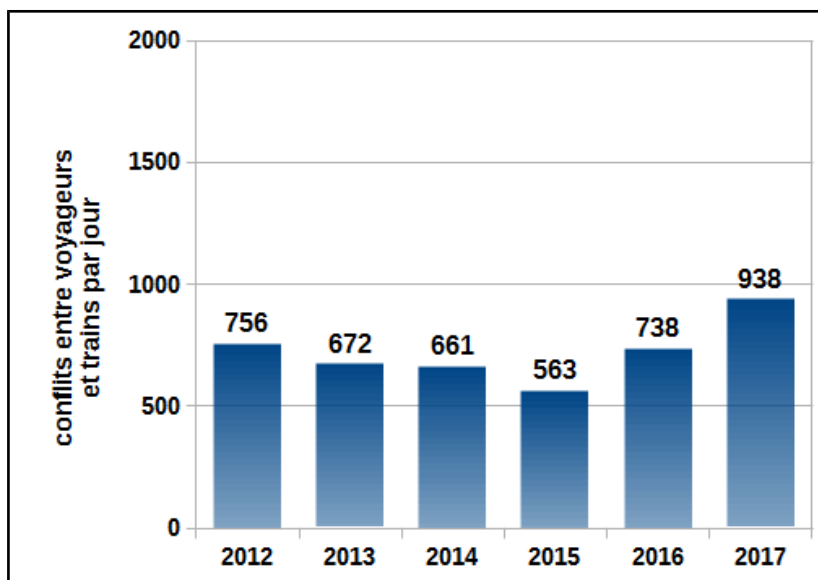
Figure 11 : évolution du produit $V \times T$ en gare d'Écommoy

À noter qu'en 2017 cette valeur de produit $V \times T$ pour la gare d'Écommoy est la plus forte valeur de l'ensemble des produits $V \times T$ des 40 gares équipées de passages planchés sur la région Pays de la Loire.

Le graphique ci-dessous donne l'évolution du produit $V \times T$ en gare d'Écommoy tel qu'il a été évalué dans le cadre de la veille annuelle sur le risque ferroviaire en gare. Les variations correspondent à des évolutions de fréquentation, mais aussi à la marge d'incertitude liée à l'évaluation par des comptages réels sur une seule journée. La nette progression en 2017 est vraisemblablement la conséquence de l'aménagement du parking au sud, qui a fait évoluer les flux de traversées et augmenter la fréquentation.

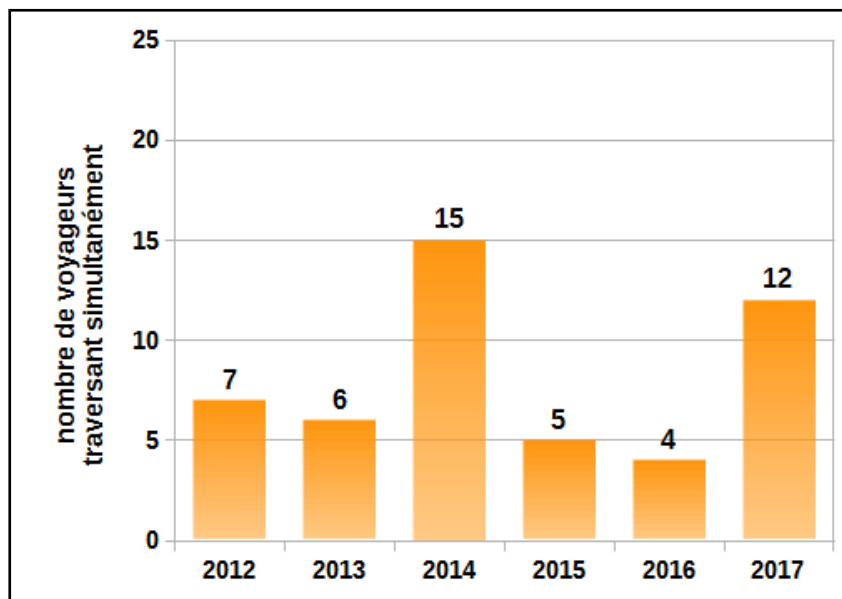
Figure 12 : évolution de l'effet de foule en gare d'Écommoy

À Écommoy en 2017, l'effet de foule est constaté à **12** personnes traversant simultanément. Le référentiel OP 3008 considère que cette valeur ne doit pas excéder **25**, sinon une dénivellation de la traversée doit être envisagée.

Le graphique ci-dessous donne l'évolution de cet effet de foule en gare d'Écommoy tel qu'il a été évalué dans le cadre de la veille annuelle sur le risque ferroviaire en gare. Les variations sont de même nature que pour le graphique précédent.

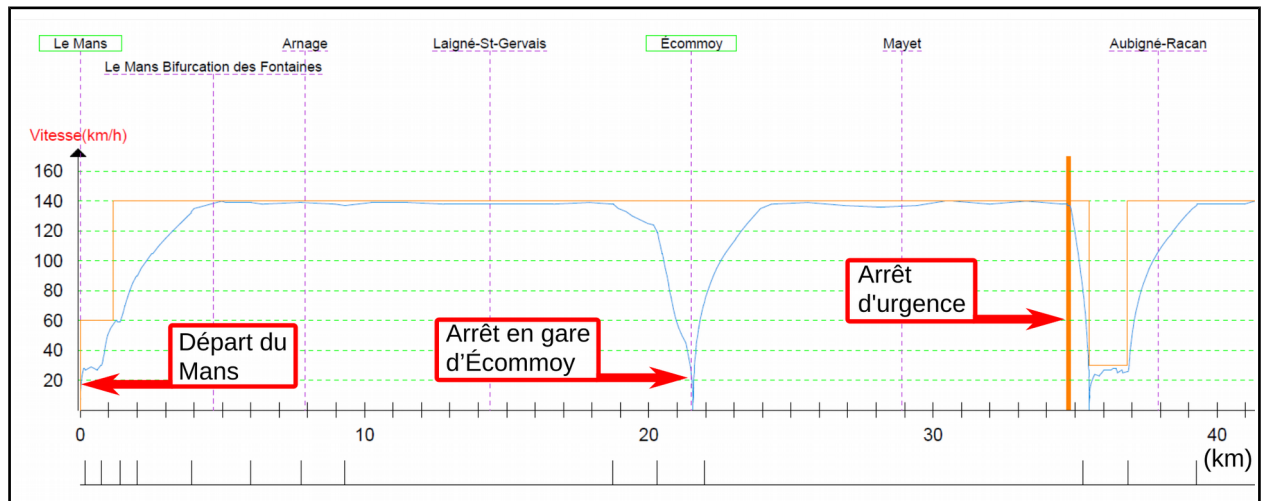
Figure 15 : exploitation de l'enregistrement ATESS du TER 857025

La pédale d'activation des pictogrammes de la TVP se situe au km 311,490, soit 770 mètres en amont de la TVP qui est située au km 312,260. Par extrapolation des données de l'enregistreur, on peut estimer que la pédale a été franchie à 20:06:14.

L'exploitation de l'enregistrement ATESS du TER 857025 permet les constats suivants :

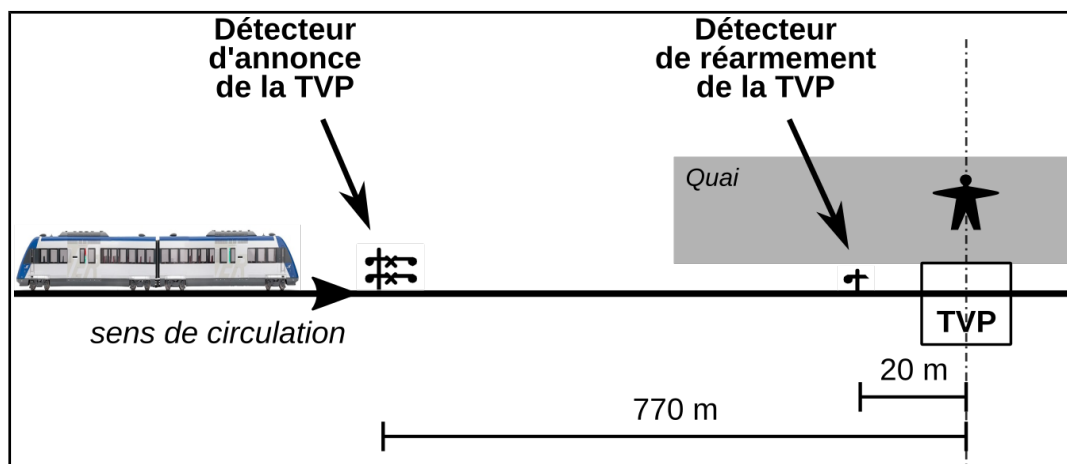
Figure 17 : détecteurs d'annonce et de désactivation des pictogrammes

La commande d'allumage des pictogrammes s'effectue par une détection électromécanique de la présence des trains, dite détection « d'annonce ». Elle est faite 770 mètres en amont de la TVP dans chaque sens de circulation. Au point de détection, il y a par sécurité deux détecteurs, un sur chaque rail. Pour un train roulant à 120 km/h, le pictogramme s'allume 23 secondes avant que le train ne franchisse la TVP.

La commande d'extinction de la signalisation s'effectue par un autre détecteur électronique de présence des trains, dit détecteur de « réarmement ». Il est situé 20 mètres en amont de la TVP, soit avant celle-ci, dans chaque sens de circulation. La TVP s'éteint avec une temporisation de 3 secondes après l'activation du détecteur de réarmement. Ainsi les pictogrammes s'éteignent, selon la vitesse du train, légèrement après le passage sur la TVP si le train va rapidement, et légèrement avant si le train va très lentement, ce qui ne présente pas dans ce cas un réel danger. Dans le cas où le détecteur de réarmement ne serait pas ou tarderait à être activé, l'extinction de la TVP se réalise également automatiquement après une temporisation de 3 min.

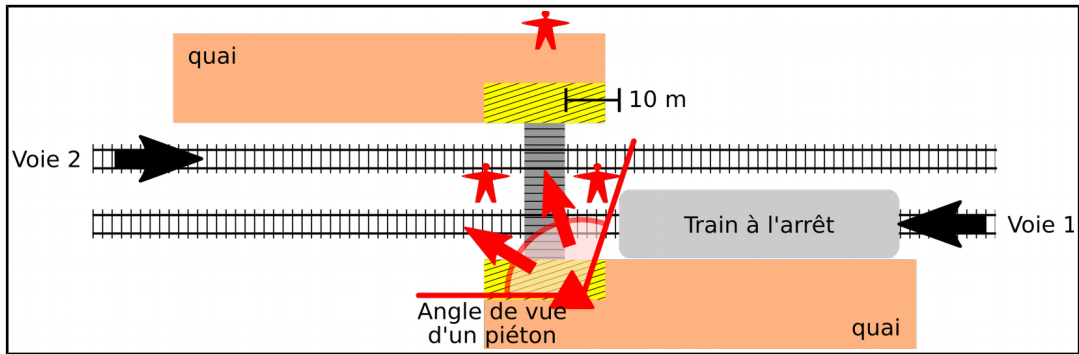
Configuration recommandée à privilégier (1^{er} cas du texte ci-dessus)

L'arrêt des trains s'effectue à l'amont de la TVP. La vision d'un piéton souhaitant traverser est maximale vers les pictogrammes, et aussi en direction d'un train croiseur.

Ce nouvel aménagement permet de libérer la vue sur les trains croiseur pour le quai voie 1, et de dégager 20 mètres de visibilité en arrière d'un train arrêté à la voie 2. Il permet d'être en configuration « nominale » de la figure 23 sur la voie 1, et en configuration « dégradée » sur la voie 2, que le matériel soit en unité simple ou en unité multiple.

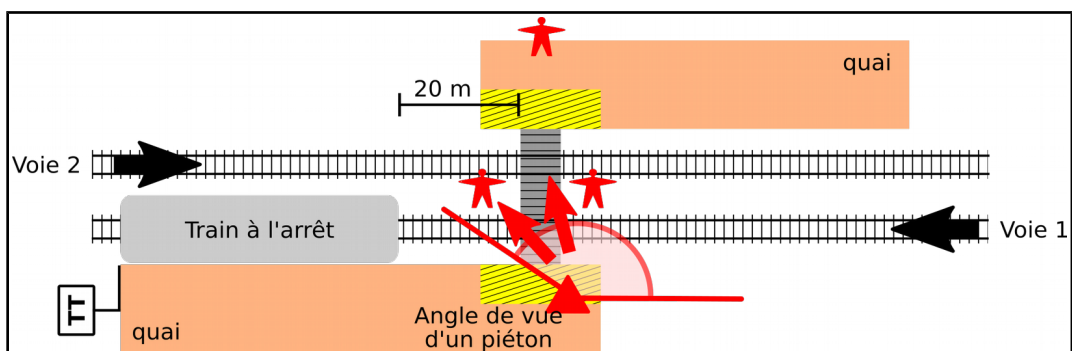
Configuration recommandée à défaut (2^e cas du texte ci-dessus)

L'arrêt des trains s'effectue en aval de la TVP. La vision d'un piéton est réduite en direction d'un train croiseur. Toutefois l'espace libre de 20 mètres entre le passage planchéié et le train permet de dégager un peu la vue. Il existe cependant un risque d'être gêné dans l'observation de l'arrivée d'un train croiseur. La vue des pictogrammes reste maximale.

- la configuration « recommandée à privilégier » du tableau ci-dessus ne se produit jamais : les trains s'arrêtent toujours en aval de la TVP, gênant la vue sur les trains croiseurs ;
- la configuration « recommandée par défaut » du tableau ci-dessus, ne se produit jamais non plus. Dans le sens de la voie 1, la pancarte « TT » d'arrêt des trains est 60 mètres en avant de la TVP. Dans le sens de la voie 2, elle est 72 mètres en avant (voir figure ci-dessous). Lorsque le train est une unité simple bi-caisses, il mesure 54 mètres et ne libère donc pas les 20 mètres de dégagement demandés, ceci dans aucun des deux sens de circulation. Lorsque le train est constitué d'une unité tri-caisses (79 mètres), ou bien d'une unité multiple (108 mètres), il engage totalement le passe-pied à l'arrêt.
