**RAPPORT  
D'ENQUÊTE TECHNIQUE**  
sur le déraillement d'un train  
survenu le 28 janvier 2015  
à Paris-Gare-de-Lyon  
Octobre 2016

**Bureau d'Enquêtes sur les Accidents  
de Transport Terrestre**

Affaire n° BEATT-2015-002

**Rapport d'enquête technique sur  
le déraillement d'un train survenu le 28 janvier 2015  
à Paris-Gare-de-Lyon**

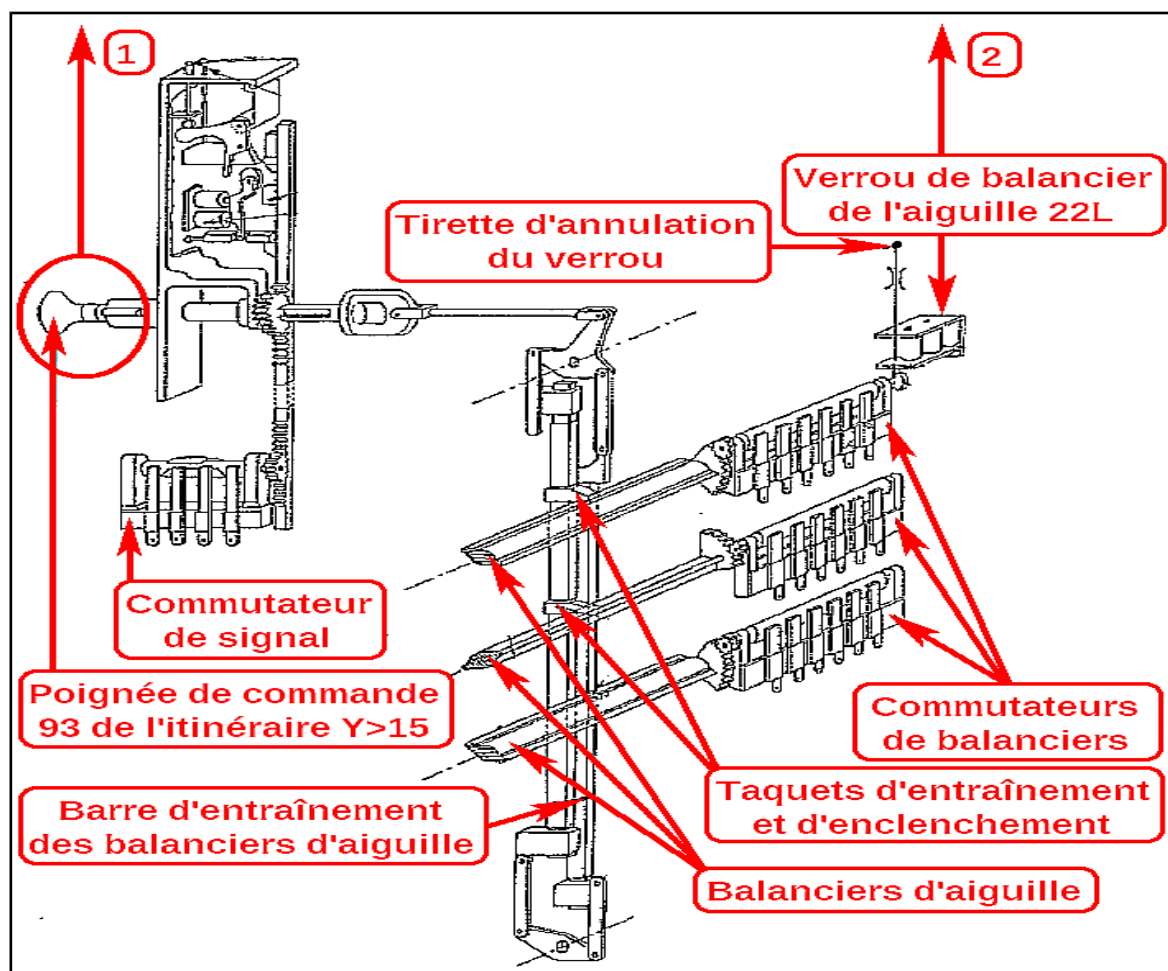
3- Schéma de principe des installations de commande des itinéraires du Poste 2

Après avoir reproduit les conditions présentes au moment de l'accident<sup>12</sup>, un essai successif des 59 poignées susceptibles d'actionner le balancier de l'aiguille 22L pour donner la direction de gauche a alors été réalisé. Dans ce cadre, compte tenu des autres enclenchements actifs, la situation du déraillement du train survenu le 28 janvier 2015 n'a pu être reconstituée qu'avec le levier de commande n° 85 qui a pu être manœuvré<sup>13</sup> pour former l'itinéraire élémentaire « voie 7 vers Y » en déplaçant l'aiguille 22L alors que sa zone était « fictivement » occupée par un train allant de la voie BL à la voie 15 à quai.

1- La poignée 93 juste après l'accident

2- Le verrou de balancier de l'aiguille 22L

Fig. 10 : Les constats après l'accident sur les installations de commande des itinéraires du Poste 2
