BEA-TT

*Rapport d'enquête technique
sur la collision entre un TER et
un convoi exceptionnel
survenue le 31 mai 2011
sur le PN n° 66 à Mesvres (71)*

août 2012

Affaire n° BEATT-2011-007

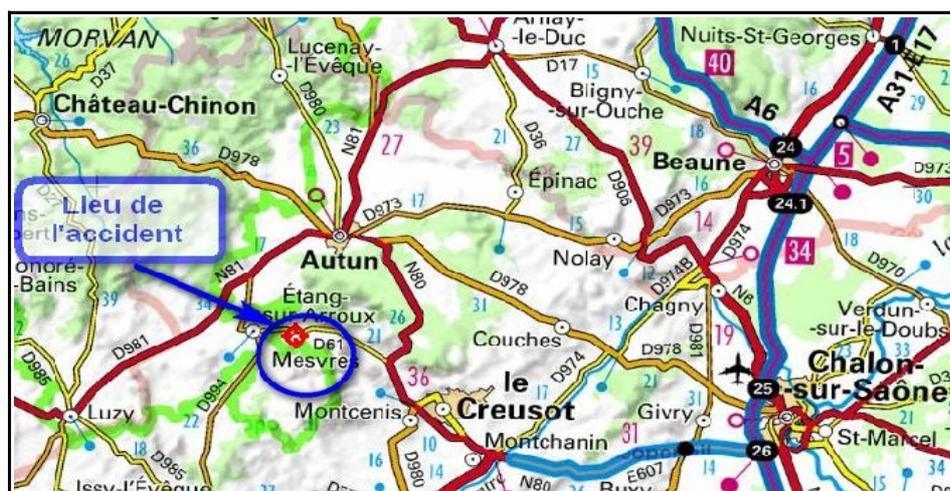
Figure 1 : Le lieu de l'accident

Le 31 mai 2011, vers 15h15, un convoi exceptionnel transportant une pale d'éolienne qui circulait sur la route départementale n° 61, est percuté par le train express régional (TER) assurant la liaison Dijon – Nevers, sur le passage à niveau (PN) n° 66 sis à Mesvres, dans le département de Saône-et-Loire.
