**RAPPORT  
D'ENQUÊTE TECHNIQUE**  
**sur le déraillement  
d'un train de transport de céréales  
survenu le 26 août 2021  
à Saint-Hilaire-au-Temple (51)**

**Novembre 2022**

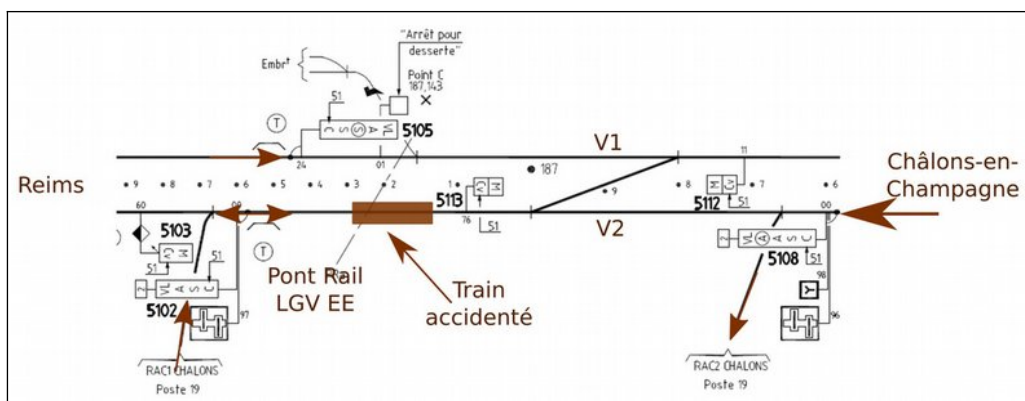
Figure 4 : plan technique de la zone de l'accident

Extrémité de la rupture au Pk 187,150 de la voie 2, locomotive arrêtée au Pk 187,300 et dernier wagon déraillé au Pk 187,100

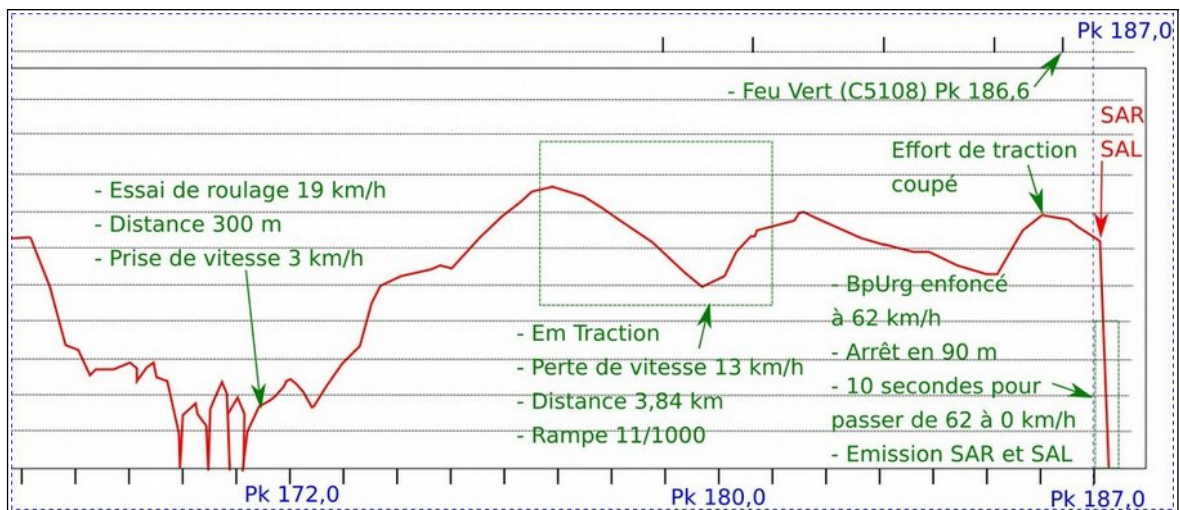
**Figure 13 : relevé ATESS de l'engin de traction BB 575436**

L'enregistrement ATESS (**figure 13**) montre que le train a abordé la courbe à 62 km/h. Le déclenchement du bouton d'arrêt d'urgence est observé quelques dizaines de mètres avant le franchissement du défaut de rail (Pk 187,150).

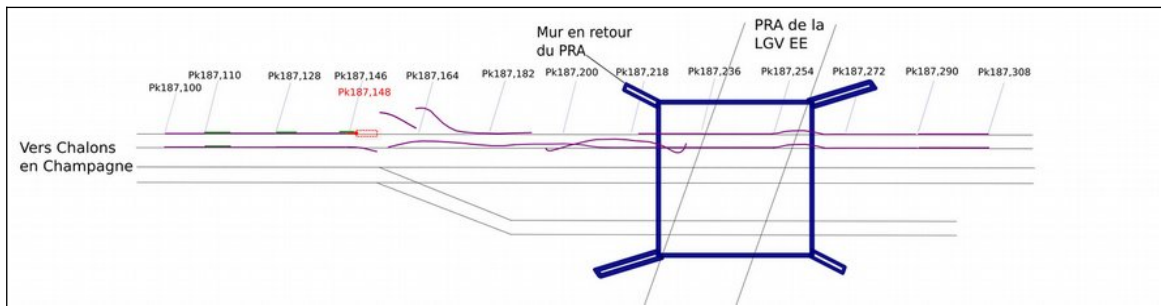
**Figure 35 : situation finale estimée des rails**

En se concentrant sur les mouvements de barres LRS au cours de l'incident, il vient le schéma de la **figure 35** avec plusieurs ruptures dues aux chocs du déraillement.

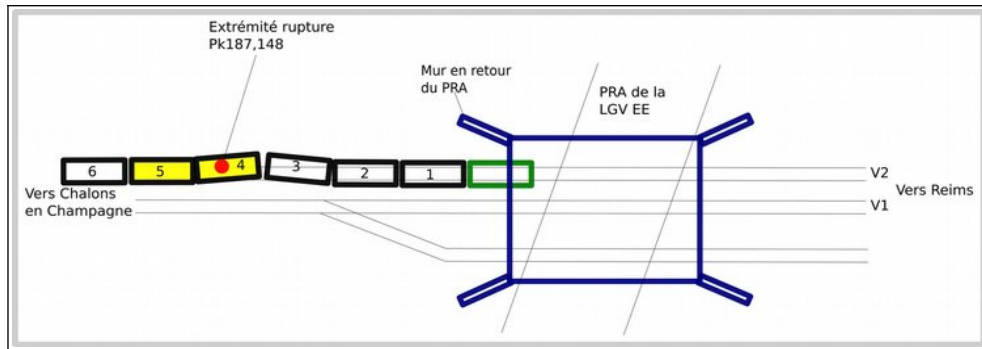
**Figure 36 : étape 1**  
**déraillement du 2<sup>e</sup> bogie du wagon 3 et des wagons suivants** (Source BEA-TT)

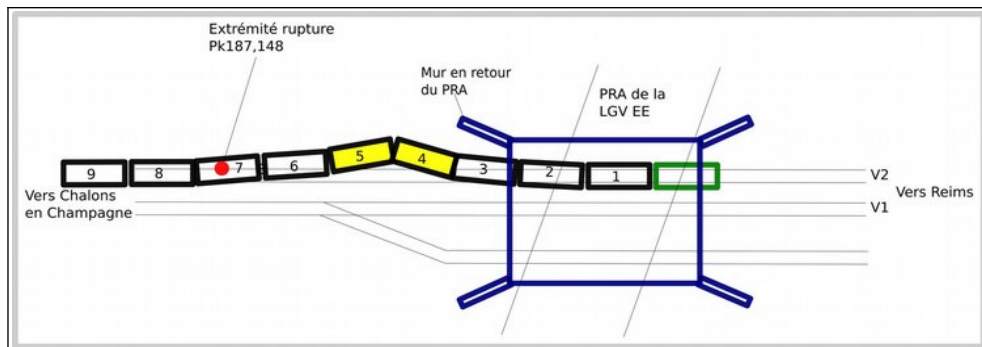
**Figure 37 : étape 2**  
**déplacement vers la gauche des wagons 4 et 5 et suivants** (Source BEA-TT)

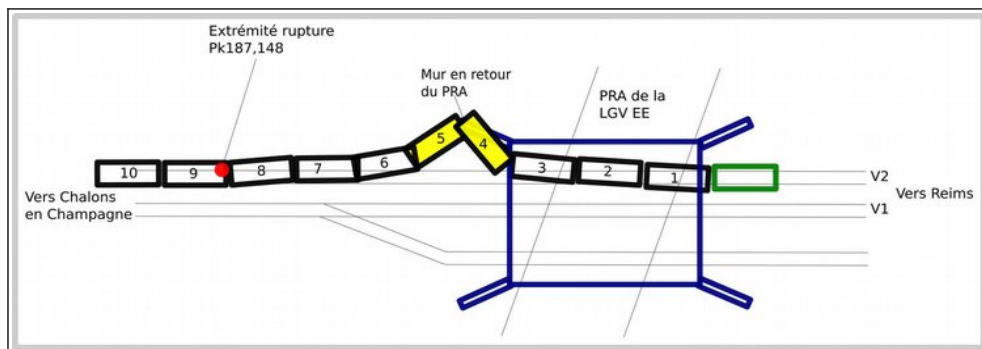
**Figure 38 : étape 3**  
**accrochage des wagons 4 et 5 sur le mur en retour du pont-rail** (Source BEA-TT)

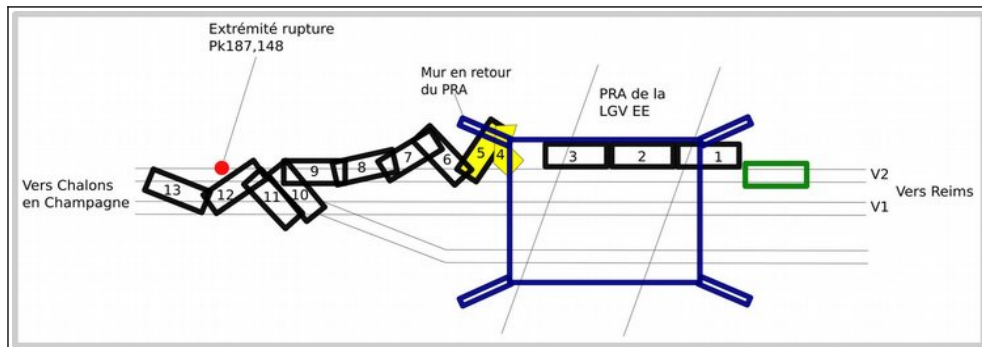
**Figure 39 : étape 4**  
**arrêt brusque de l'avant du train, déversement des wagons 1 à 3**  
**et mise en accordéon du train jusqu'au wagon 13** (Source BEA-TT)

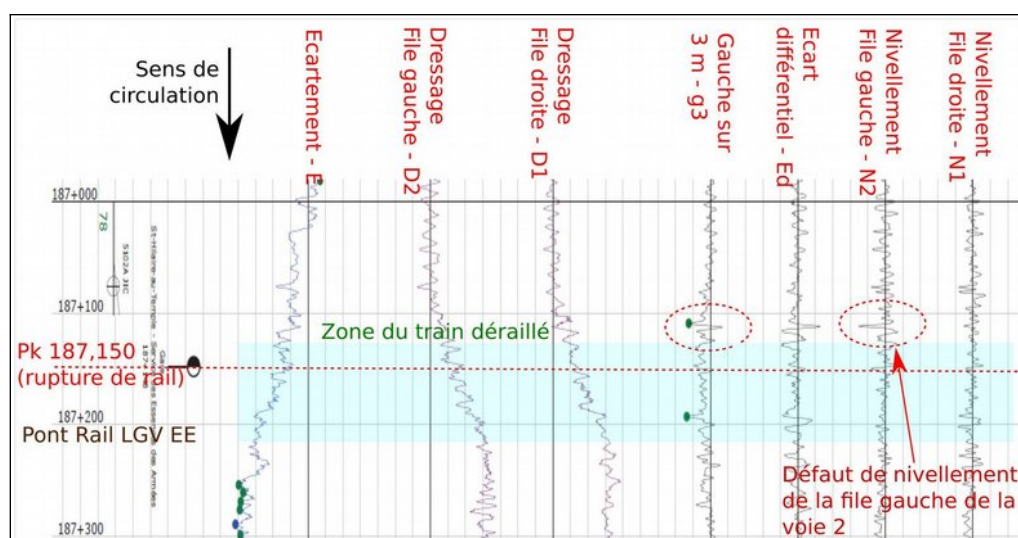
**Figure 41 : relevé de la géométrie de la voie 2 de la zone de l'accident**

<sup>24</sup> La figure 41 montre l'atteinte d'une valeur d'alerte sur la trace du gauche sur 3 m vers le Pk 187,120 (point vert). Celle-ci est due à un défaut de nivellement de la file gauche (file de la rupture de rail).

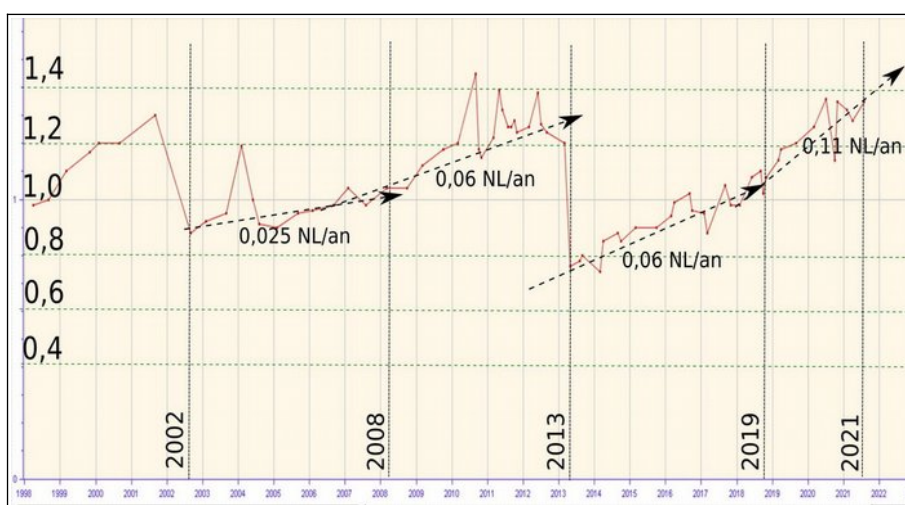
**Figure 42 : relevé de la géométrie de la voie de la zone de l'accident**

La dernière opération de BML a été réalisée en avril 2013 et a réduit la valeur de l'indicateur NL de 1,4 à 0,7. En 2021 celui-ci avait à nouveau atteint la valeur de 1,4.

La pente moyenne de variation du NL sur la période 2013 à 2021, tenant compte de l'augmentation du trafic, est de 0,088 NL/an. Précédemment la pente était de 0,036 NL/an en moyenne. La trajectoire présente une légère rupture de pente en 2008 du fait l'augmentation du trafic et de la vitesse de circulation des trains de voyageur à compter de l'ouverture de la LGV EE en 2007. Cette augmentation de la vitesse de circulation de 120 à 140 km/h a été réalisée sans renforcement de la voie, tant de son armement que des rails. La dégradation des conditions de géométrie entraîne une sollicitation supplémentaire des rails et est de nature à accélérer la progression des fissures internes des rails.

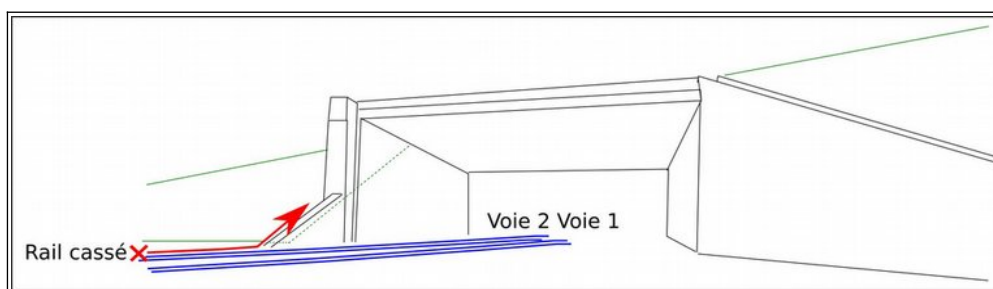
**Figure 51 : trajectoire du bogie arrière du wagon 4 sur le mur en retour côté intérieur de la courbe**

Le mur en retour côté gauche de l'entrée de l'ouvrage ne s'élève que jusqu'à mi-hauteur du mur latéral gauche, offrant de ce fait un angle obtus (d'environ 120°) à mi-hauteur et par là même un obstacle franc vis-à-vis d'un choc ferroviaire. Le bogie arrière du wagon 4 ainsi que le premier essieu du wagon 5 ont franchi le mur en retour à sa base et glissé sur le mur en retour jusqu'à s'encaster dans l'angle obtus décrit plus haut. Si le mur en retour s'était élevé jusqu'au sommet du mur latéral, les bogies des wagons 4 et 5 auraient pu se décrocher et retomber au sol dans l'axe du mouvement de la tête du train.

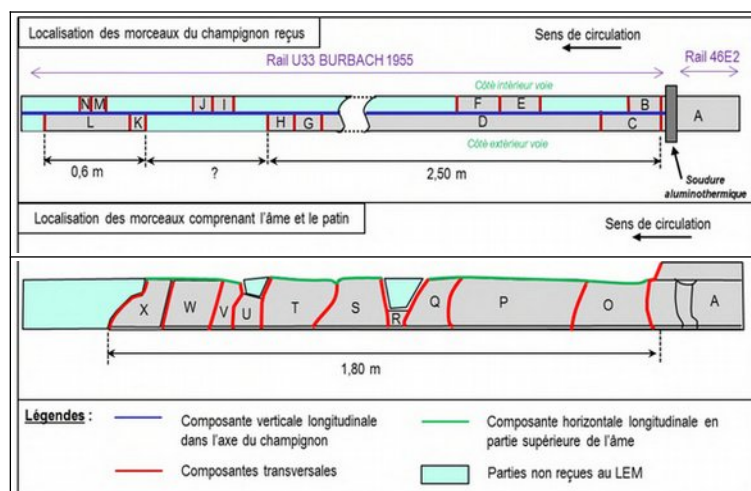
Le positionnement des morceaux du champignon situés à plus de 2,50 m de la soudure aluminothermique ne peut pas être réalisé avec précision du fait des éléments non reçus.

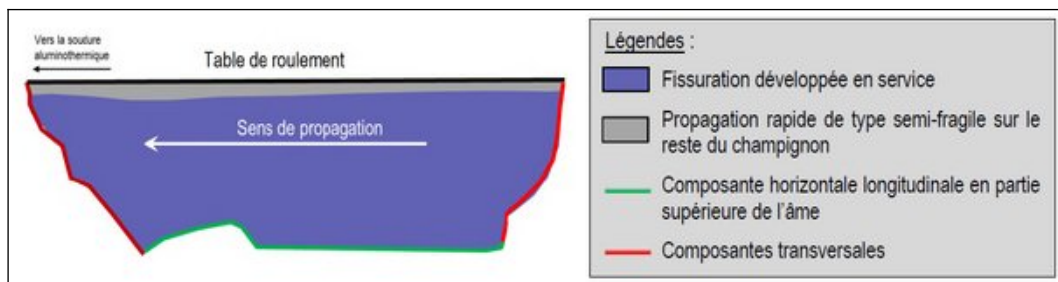
- une fissuration verticale longitudinale oxydée dans le champignon d'une hauteur maximale de 45 mm environ, indiquant une fissuration développée en service et antérieure au déraillement ;
- une progression longitudinale de la fissuration en direction de la soudure, dans le sens opposé aux circulations, sur l'ensemble des éléments situés jusqu'à 2,50 m après la soudure (morceaux de champignons repérés A à H) ;
- une zone de propagation rapide de type semi-fragile non oxydée à proximité de la table de roulement sur ces différents éléments, correspondant à la zone de rupture brutale finale de cette composante.

Un schéma récapitulatif indiquant les différentes propagations (réalisé sur le morceau de demi-champignon côté extérieur voie repéré C, représentatif des différents éléments localisés jusqu'à 2,50 m après la soudure aluminothermique) est visible ci-dessous. Cette composante a été codifiée 213 (fissuration verticale longitudinale du champignon) selon le référentiel MT 00 285 « Codification des défauts de rails ».
