**RAPPORT  
D'ENQUÊTE TECHNIQUE  
sur la collision entre  
un train francilien  
et un véhicule léger  
survenue le 15 septembre 2019  
sur le passage à niveau n° 8  
à Roissy-en-Brie (77)**

**Mars 2021**

**Bureau d'Enquêtes sur les Accidents  
de Transport Terrestre**

Affaire n° BEATT-2019-11

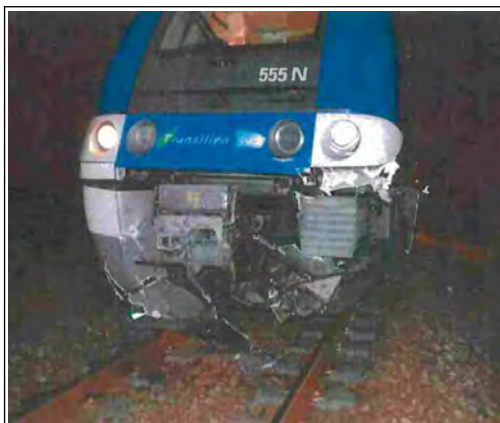
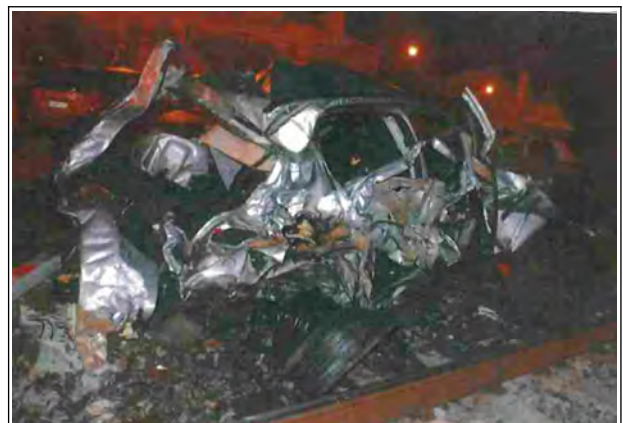
**Figure 4 : photos du train et du véhicule léger accidentés**  
photos : Police nationale

La rame a subi des dégâts significatifs sur la face avant de la motrice de tête, sur des éléments de carrosserie et de vitrage, ainsi qu'à l'intérieur de l'espace voyageurs avec notamment des sièges arrachés. Malgré la violence du choc, le train n'a pas déraillé et s'est arrêté 360 mètres en aval du PN après un freinage d'urgence.

Le véhicule léger a subi des dégâts considérables consécutifs aux multiples chocs avec la motrice de tête, ainsi qu'avec les équipements et les abords de la voie.

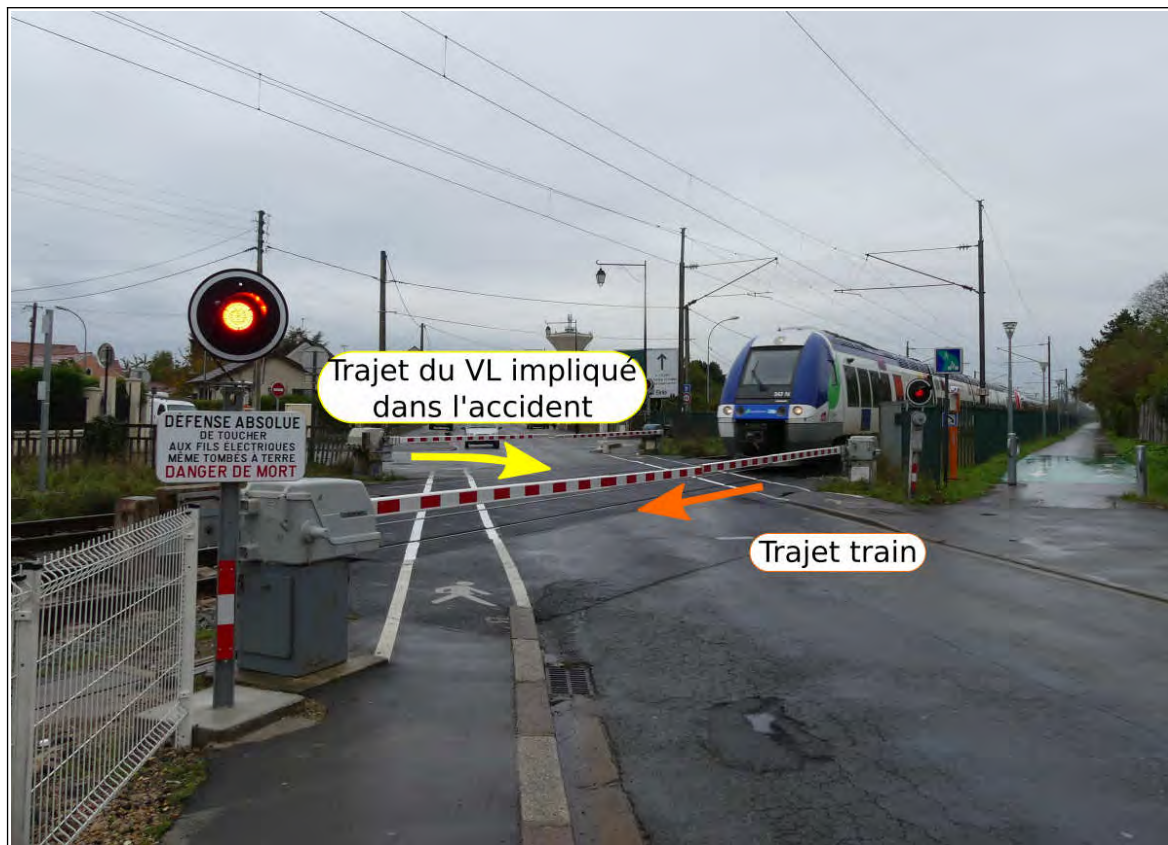
**Figure 9 : vue générale du PN n° 8 depuis l'est (le VL a approché le PN par l'ouest)**  
photo et légende BEA-TT

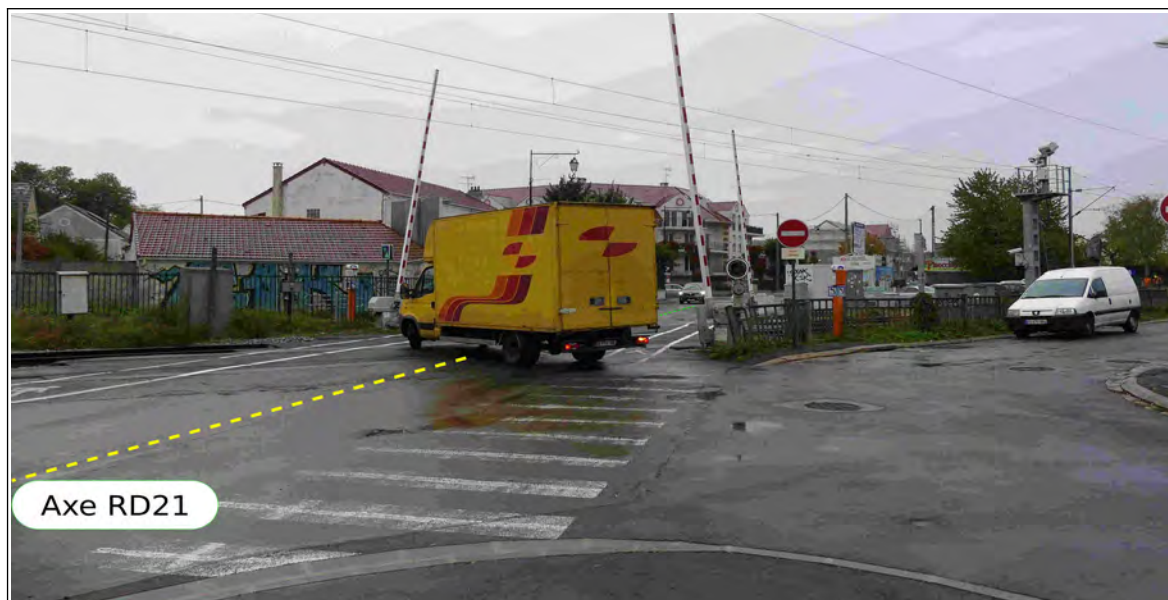
La RD 21 possède un profil rectiligne et une largeur de 7 m aux abords immédiats du PN n° 8. Elle coupe les voies ferrées selon un angle de 130°. Le VL impliqué dans l'accident approchait du PN par l'avenue Gounod qui est parallèle aux voies ferrées. Les enquêteurs du BEA-TT ont constaté sur place que plusieurs usagers provenant de l'avenue Gounod effectuaient un virage très large pour franchir le PN, comme le véhicule présenté sur la photo suivante, empiétant sur la voie de circulation opposée. Les enquêteurs ont également constaté l'absence du marquage axial de l'avenue du Général Leclerc à proximité du PN.

**Figure 10 : exemple d'un usager provenant de l'avenue Gounod et s'engageant sur le PN après un large mouvement de giration.**  
photo BEA-TT

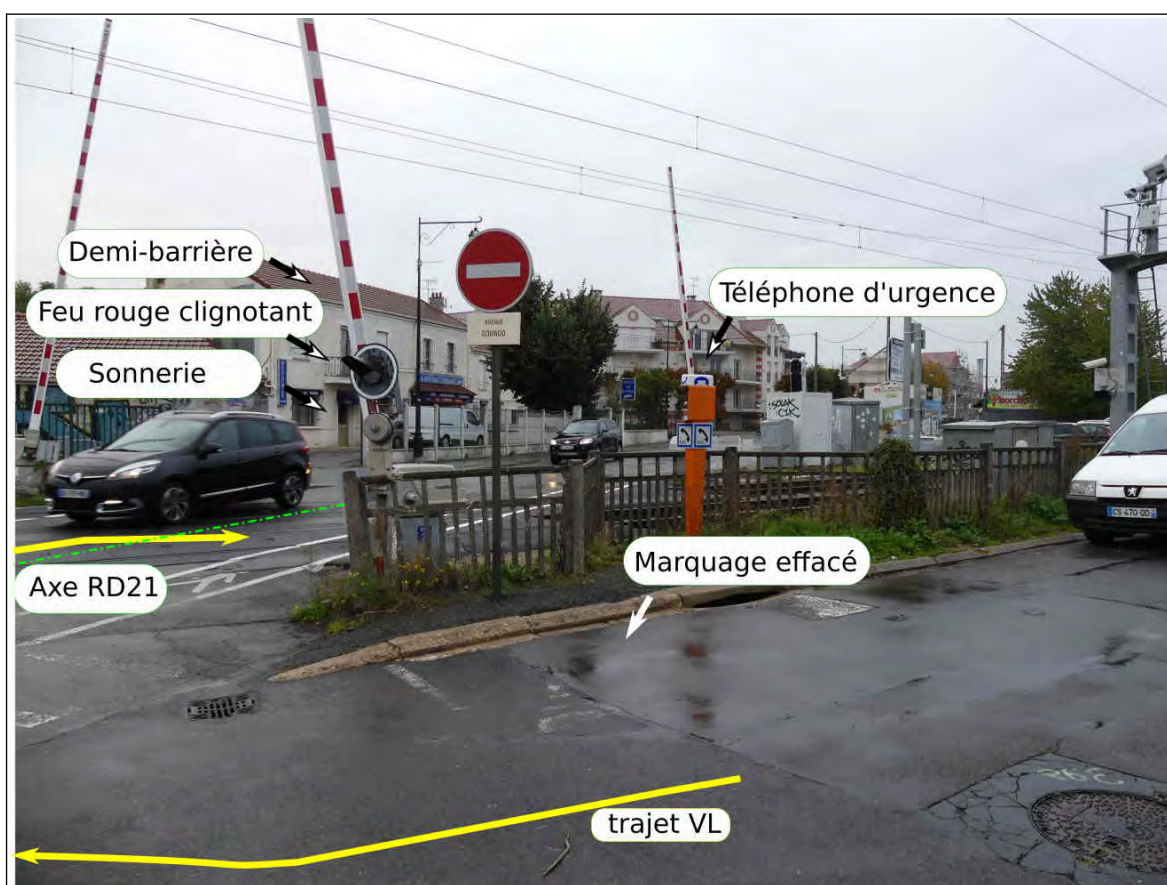
- à droite :
  - ◆ un signal composé d'un feu routier clignotant rouge à diodes orienté en direction de la RD 21, une sonnerie, une demi-barrière à bandes blanches et rouges ;
  - ◆ un panneau B1 « sens interdit » précisant le sens unique de circulation de l'avenue Gounod. Ce panneau est orienté vers la RD 21 ;
  - ◆ un panneau indiquant le nom de l'avenue Gounod ;
  - ◆ un téléphone d'urgence relié à la SNCF ;
  - ◆ un marquage de passage pour piétons et des marquages de guidage des piétons pour la traversée du PN ;
  - ◆ des traces de marquage effacées d'un îlot interdisant le stationnement, voir photo suivante.

**Figure 16 : signalisation au droit du PN, côté droit par rapport au sens de circulation de la RD21**  
photo et légende BEA-TT

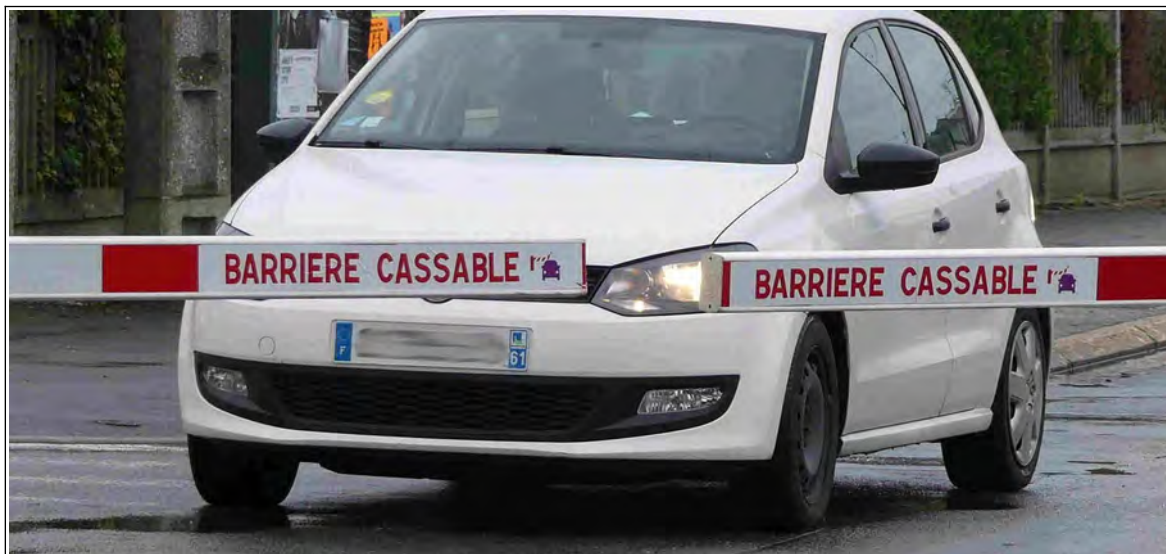
Les photos de la scène de l'accident confirment que les demi-barrières n'étaient pas équipées le jour de l'accident, ce qui était, le 15 septembre 2019, permis par la réglementation. Des dispositifs visuels ont été apposés sur les lisses des demi-barrières, côté voie, lors de la réparation du passage à niveau n° 8 après cet accident.

**Figure 19 : lisses équipées de la mention « barrière cassable »**  
photo légendée BEA-TT

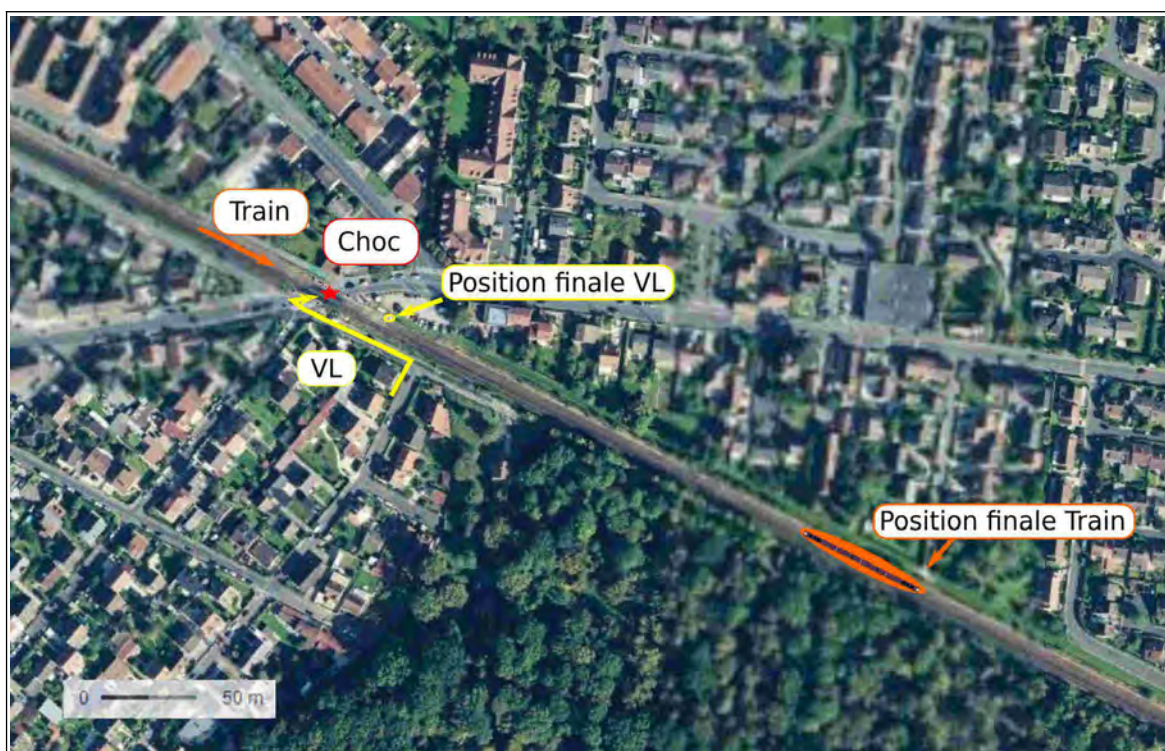
*Figure 20 : localisation du train et du VL après la collision*  
vue aérienne Géoportail-IGN, légendée BEA-TT

Après avoir heurté le VL sur le PN n° 8 au PK 31+044, le train s'est immobilisé 360 mètres en aval du PN après un freinage d'urgence.

Le VL a abordé le PN par le sud-ouest. Après avoir été heurté par le train, le VL a été projeté une quinzaine de mètres en aval du PN, sur l'accotement des voies ferrées.

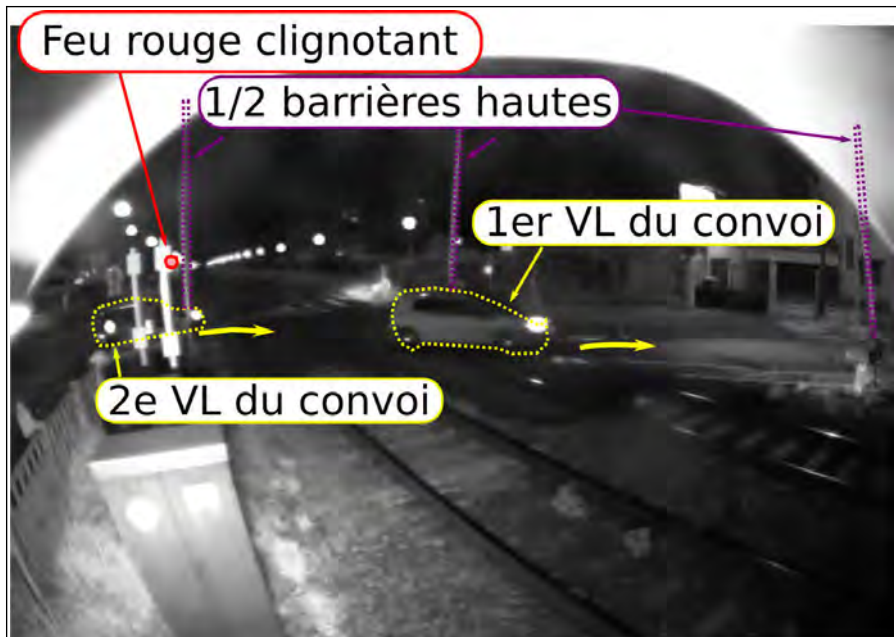
Le VL impliqué dans l'accident, le 3<sup>e</sup> du convoi, est encore quelques mètres en amont du PN, dans l'avenue Gounod.

Les investigations n'ont pas permis de savoir si un ou plusieurs véhicules étaient stationnés le long de l'avenue Gounod, réduisant ainsi la visibilité d'approche du PN.

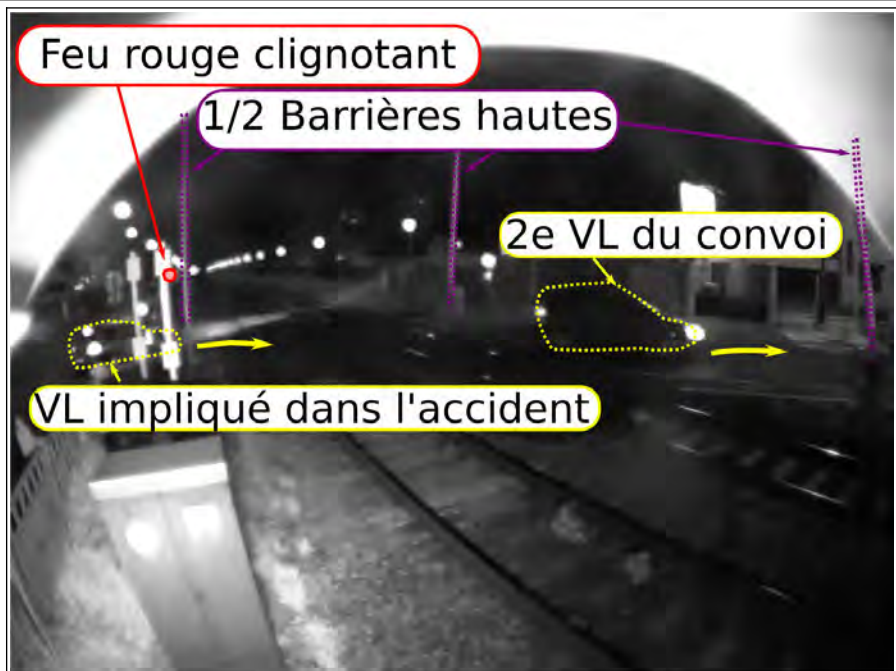
### Étape 2

49 secondes avant le choc, la conductrice du VL s'engage sur le PN alors que le feu rouge positionné à gauche de la chaussée et orienté vers l'avenue Gounod clignote depuis 5 secondes. Le VL effectue un virage large et empiète sur l'autre voie de circulation.

Le feu rouge positionné à droite de la chaussée et orienté vers la RD 21 n'est pas visible sur cette vidéo.

Les demi-barrières d'entrée et de sortie sont en position haute.

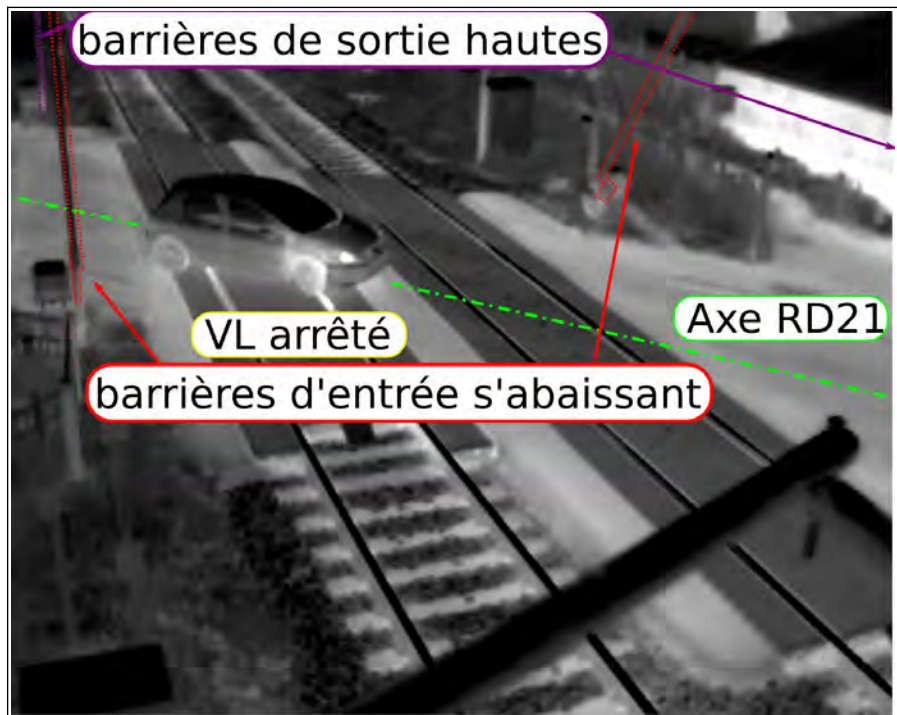
### Étape 3

45 secondes avant le choc, le VL sur le PN s'arrête une première fois à cheval sur les deux voies de circulation, alors que les barrières d'entrée s'abaissent.

Au moment de la photo, ces demi-barrières sont inclinées d'un angle entre 50° à 60° par rapport à l'horizontale.

Les deux demi-barrières de sortie sont en position haute et n'ont pas encore débuté leur descente.

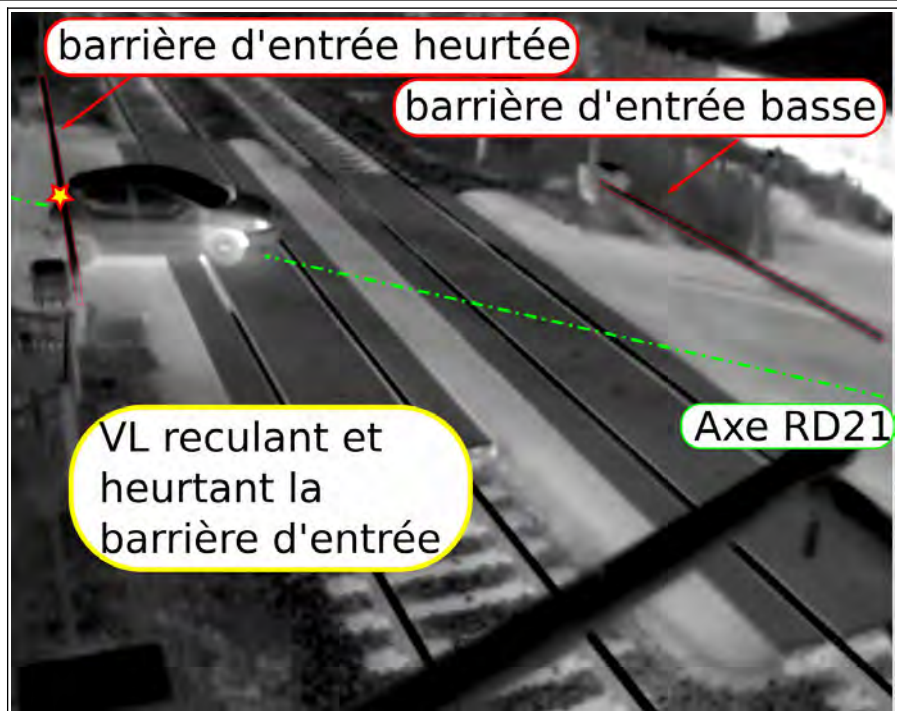
### Étape 4

39 secondes avant le choc, le VL recule et heurte la demi-barrière d'entrée située derrière lui alors qu'elle se fermait. L'arrière du VL est alors sous la demi-barrière.

Cette demi-barrière n'étant pas arrivée à l'horizontale, l'abaissement de la demi-barrière de sortie devant le VL, non visible sur la vidéo donc sur cette image, est stoppé.

Cette demi-barrière de sortie commence immédiatement à remonter.

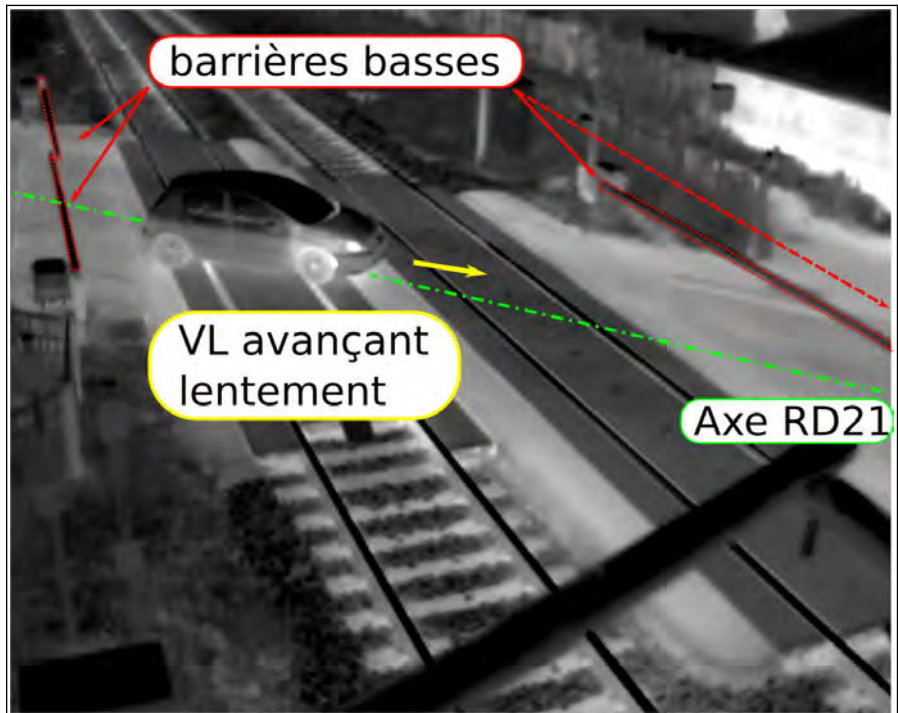
### Étape 5

36 secondes avant le choc, le VL redémarre en marche avant à vitesse lente.

Ceci lance l'abaissement de la demi-barrière de sortie devant lui.

33 secondes avant le choc, le VL s'arrête à nouveau. À ce moment, les quatre demi-barrières sont en position basse.

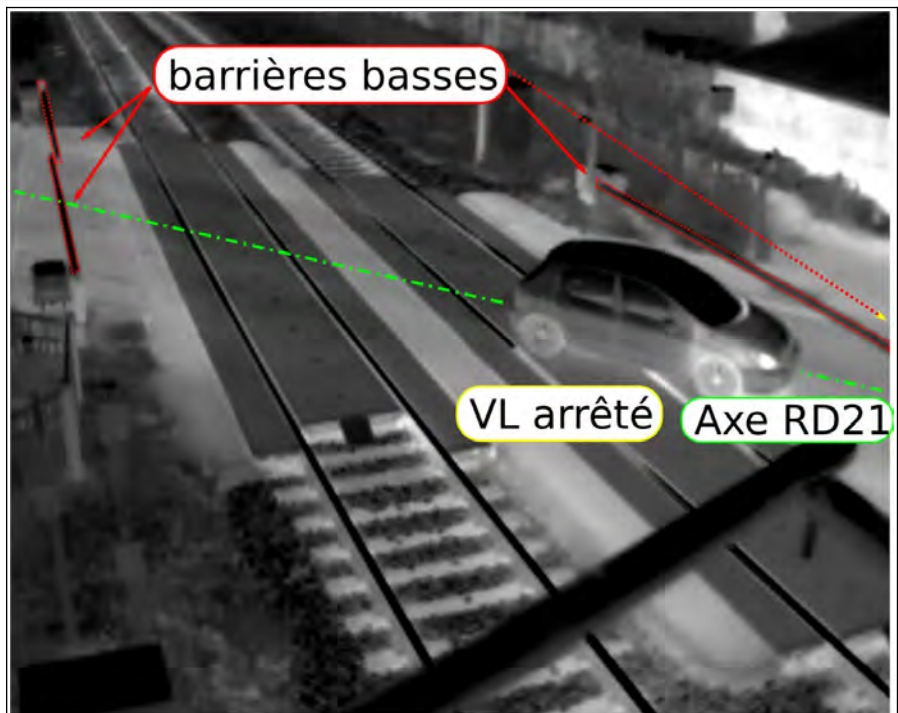
### Étape 6

25 secondes avant le choc, le VL redémarre à vitesse réduite et à 18 secondes avant le choc, le VL s'arrête devant les demi-barrières abaissées devant lui.

Le VL ne se déplacera plus.

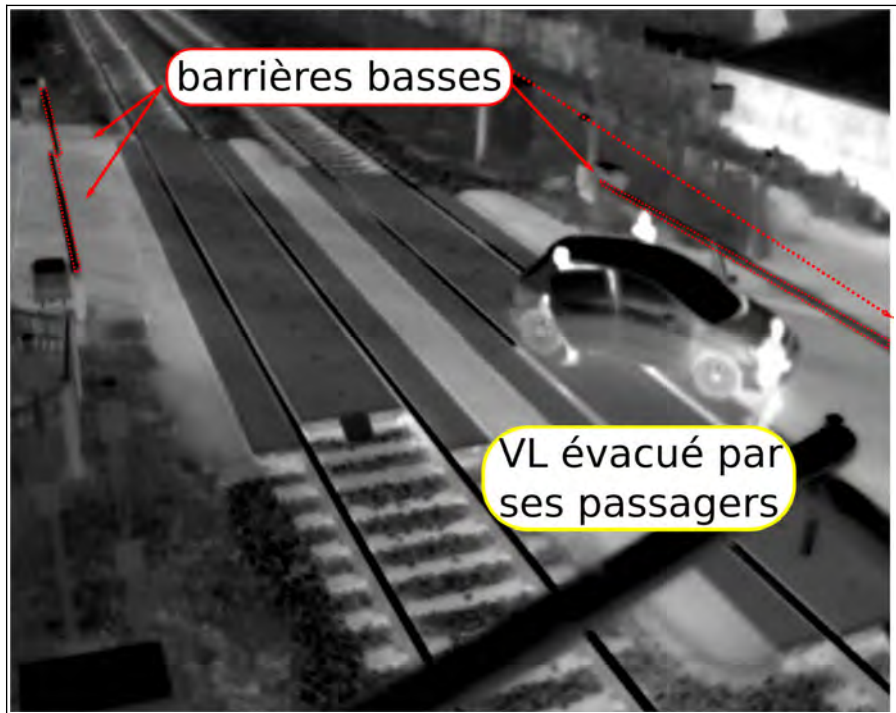
### Étape 7

Dans la dizaine de secondes précédant le choc, les passagers évacuent le VL et sortent des emprises ferroviaires en passant sous les demi-barrières horizontales.

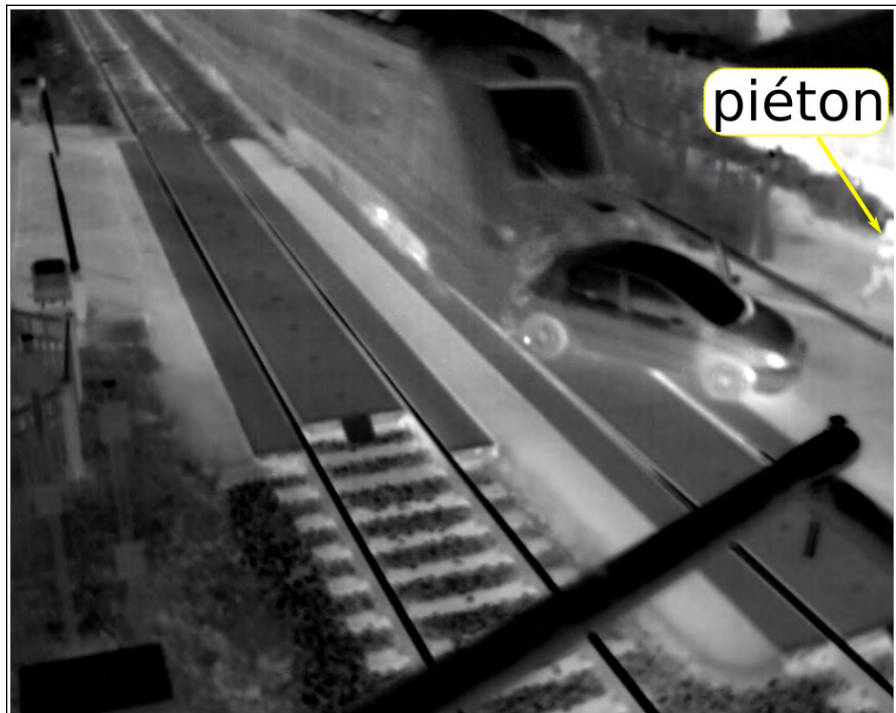
### Étape 8

Le train heurte l'automobile à l'arrêt sur le PN alors que les passagers du VL sont encore à proximité du PN.

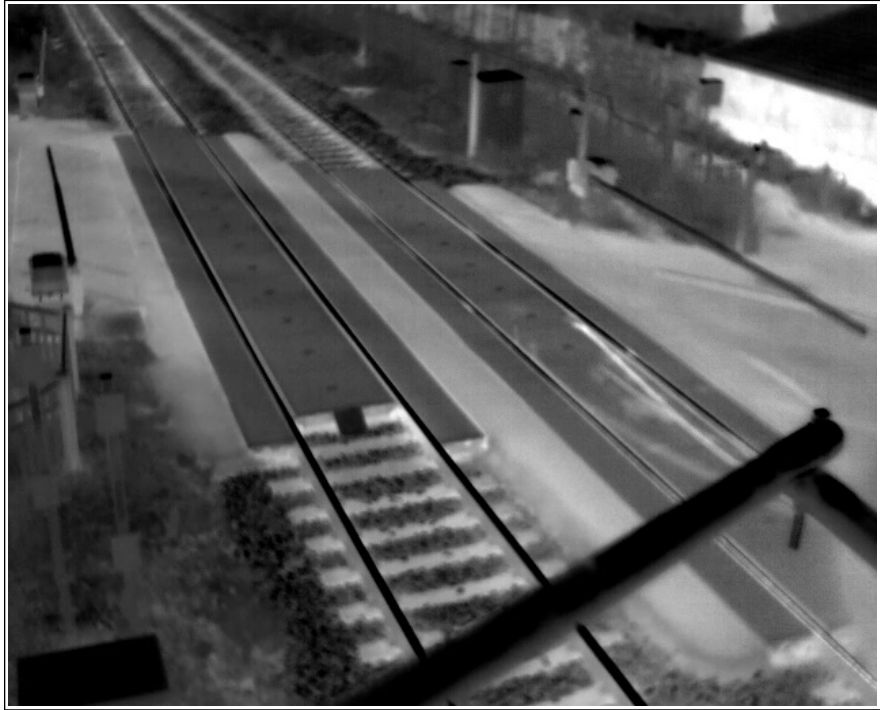
## Étape 9

Le VL est projeté contre les installations du PN.

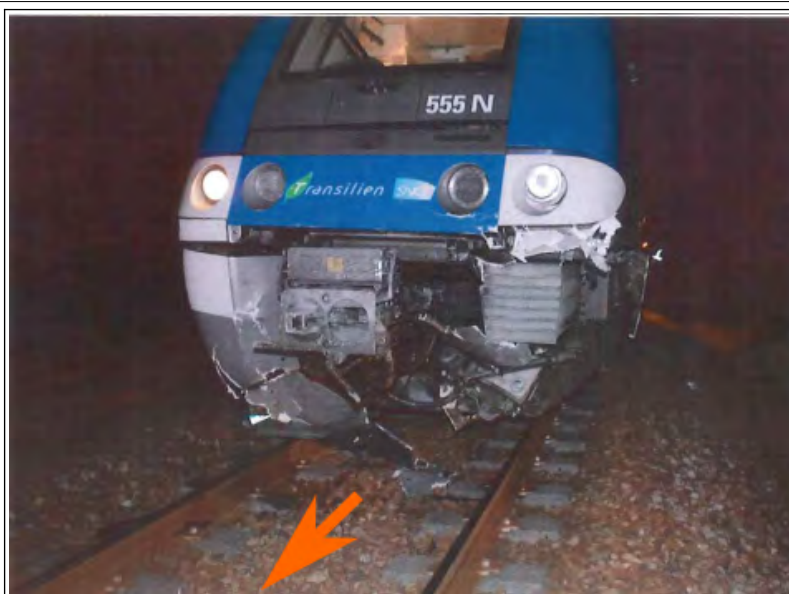
##### Motrice (vue de face)

Plusieurs éléments de carrosserie du train, ainsi que les circuits pneumatiques et l'attelage sont détériorés.

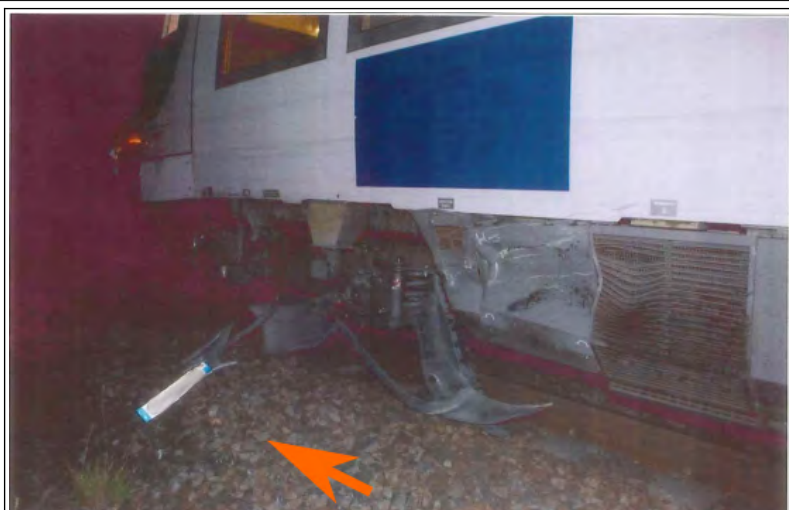
##### Motrice (vue latérale gauche)

Plusieurs éléments du VL sont encastrés au niveau du premier bogie.

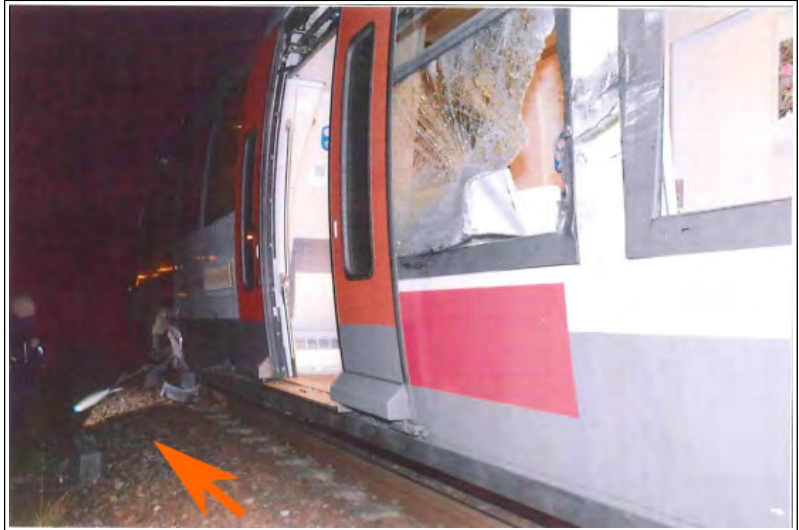
### **Motrice (vue latérale gauche)**

Plusieurs vitres ont explosé suite à la collision.

La carrosserie est également déformée. Ceci résulte de la projection du VL contre le train lors du choc secondaire.

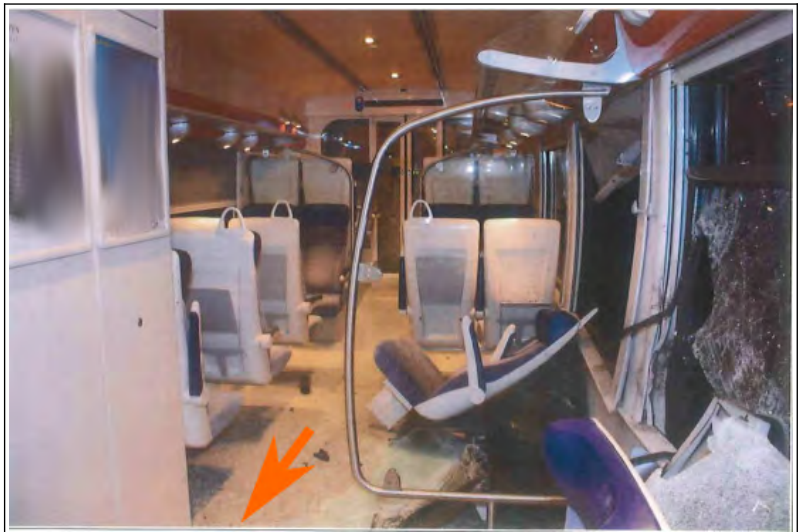
### **Motrice (vue intérieure)**

Des éléments des vitres brisées ont été projetés à l'intérieur de la rame.

Des sièges et des équipements intérieurs ont été détruits.

Les attaches de certains sièges au châssis de la rame ont cédé au moment du choc secondaire avec le VL.

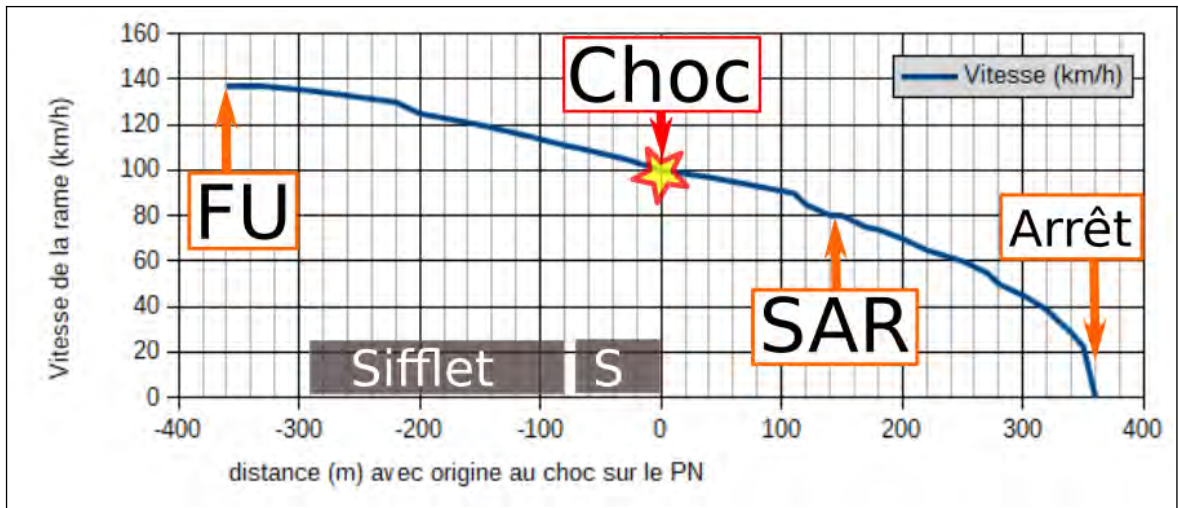
Figure 25 : visuel de la courbe ATESS du train (en bleu)  
source BEA-TT

La rame comporte un outil d'enregistrement ATESS<sup>13</sup> qui a pu être exploité. Cet outil possède une résolution en distance de dix mètres et une résolution en temps de deux secondes. L'analyse de l'enregistrement permet d'identifier :

- une vitesse d'approche du PN n° 8 de 137 km/h donc inférieure à 140 km/h, vitesse maximale autorisée ;
- le déclenchement du freinage d'urgence (FU) à 23 h 05 min 44 s, soit dix secondes avant la collision, alors que le train roule à 137 km/h et se situe à 360 mètres du PN ;
- une première longue utilisation du sifflet (S) du train pendant six secondes entre 23 h 05 min 46 s et 23 h 05 min 52 s ;
- une seconde utilisation du sifflet (S) deux secondes avant l'impact ;
- le passage au PN n° 8 à 23 h 05 min 54 s alors que le train roule à la vitesse de 100 km/h ;
- le déclenchement du signal d'alerte radio (SAR) à 23 h 06 min 00 s, alors que le train roule à 80 km/h et se situe 150 mètres en aval du PN ;
- l'arrêt du train à 23 h 06 min 18 s, 360 mètres en aval du PN n° 8.

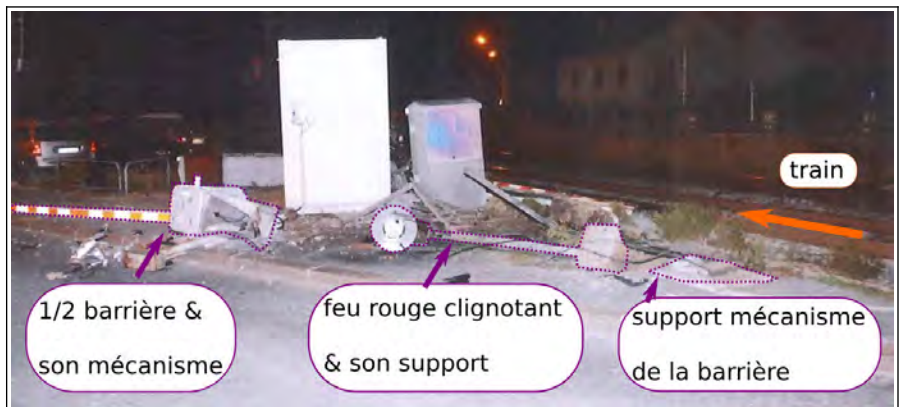
Une demi-barrière, son mécanisme, le fût qui le supporte et les câbles d'alimentation sont arrachés.

Le support du feu rouge clignotant est également endommagé.

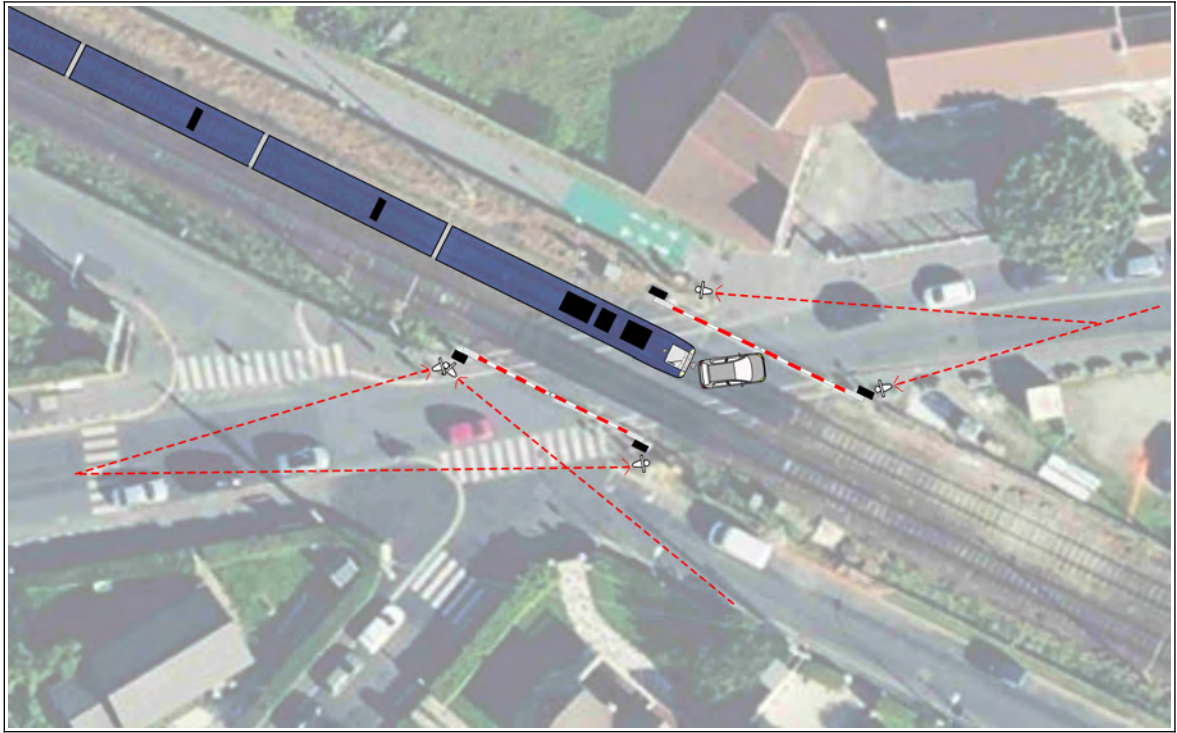
**Figure 29 : illustration du premier choc**  
vue aérienne Géoportail-IGN, légendée et complétée BEA-TT

Au moment du premier choc, le train roule encore à 100 km/h, les occupants du VL ne sont qu'à quelques mètres du PN. Le VL est projeté vers l'avant dans le sens de circulation du train, évite les piétons et ne heurte que les installations du PN. Le train est endommagé sur la face avant de la motrice de tête.

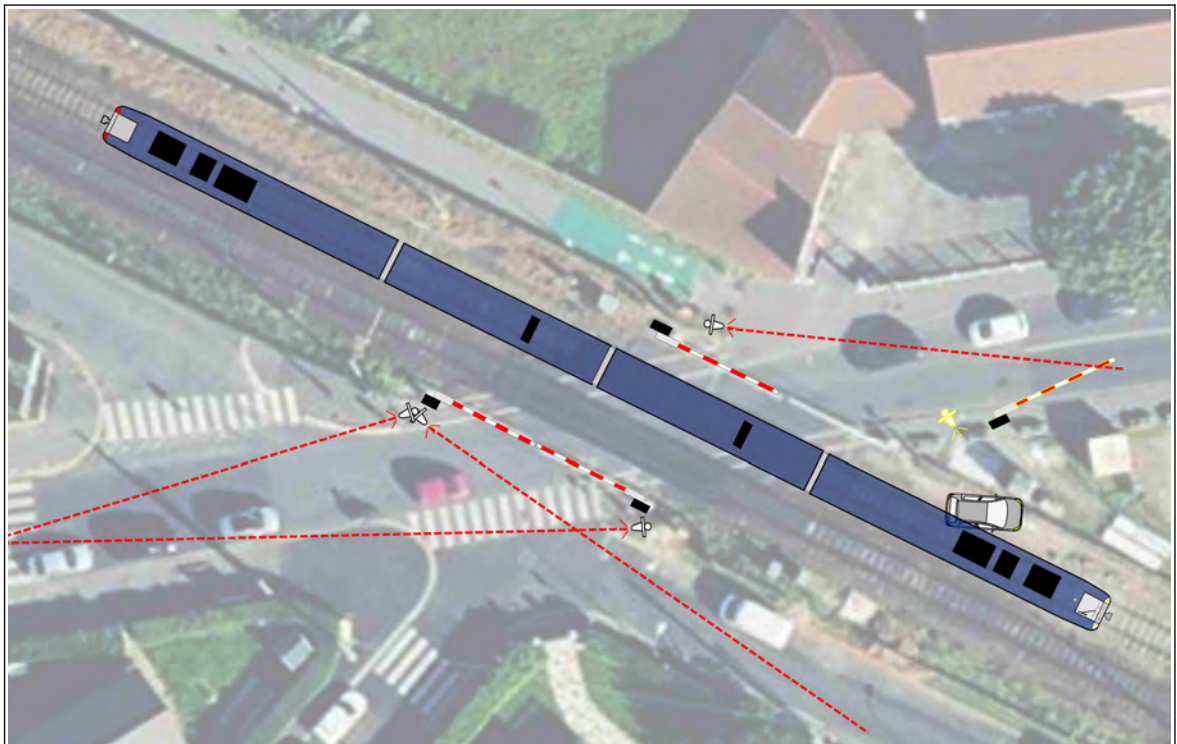
**Figure 30 : illustration du second choc**  
vue aérienne Géoportail-IGN, légendée et complétée BEA-TT

Au moment du second choc qui intervient moins d'une seconde après le premier, le VL est renvoyé sur le côté gauche du train. Il endommage le côté de la motrice, détruit des fenêtres et provoque des dégâts à l'intérieur de la rame.

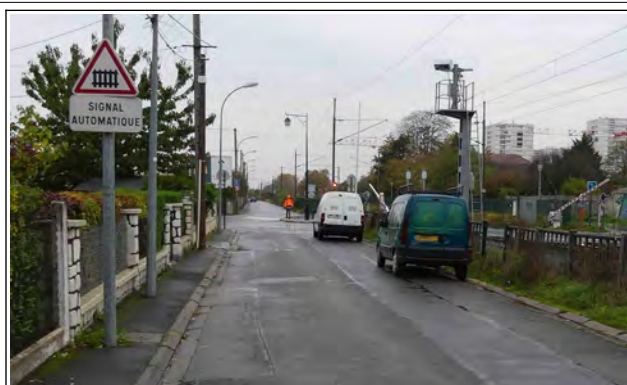
Sur l'avenue Gounod, qui est à sens unique, le panneau A7 et son panonceau sont positionnés uniquement à gauche de la chaussée, fixés à un poteau de support des lignes téléphoniques.

Ces éléments de signalisation sont positionnés à 2,20 m de haut. En agglomération, la hauteur d'implantation d'un panneau peut atteindre la valeur de 2,30 m (cf. article 9 de la 1<sup>re</sup> partie de l'IISR).

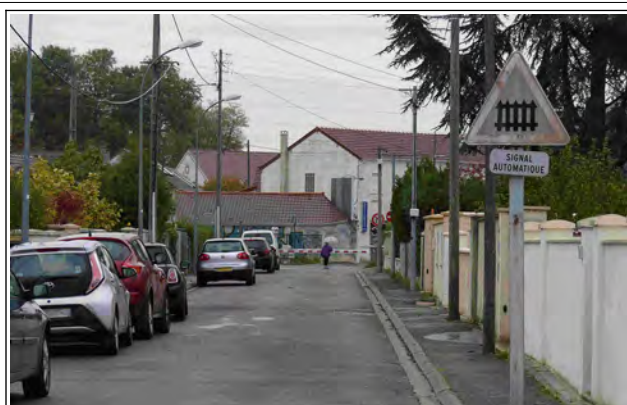
La signalisation de danger sur l'avenue Mozart, qui est à sens unique, n'apparaît pas aisément détectable, d'autant plus la nuit, en raison de sa vétusté. Cette signalisation est placée à 2,10 m de haut et à droite par rapport au sens de circulation sur cette avenue.

*Le BEA-TT, sans émettre de recommandation formelle, invite la mairie de Roissy-en-Brie à procéder, si le sens de circulation actuel de l'avenue Mozart est maintenu, au remplacement du panneau de danger A7 annonçant le PN, positionné sur cette avenue, compte tenu de sa vétusté et de son incapacité flagrante à délivrer le message de danger pour lequel il avait été initialement implanté, notamment en cas de conditions de visibilité réduite.*
