**RAPPORT  
D'ENQUÊTE TECHNIQUE**  
**sur la collision entre  
un train express régional  
et un ensemble routier surbaissé  
survenue le 16 octobre 2019  
sur le passage à niveau n° 70  
à Boulzicourt (08)**

**Décembre 2021**

Organisme auteur : Bureau d'Enquêtes sur les Accidents de Transport Terrestre (BEA-TT)

Titre du document : Rapport d'enquête technique sur la collision entre un train express régional et un ensemble routier surbaissé survenue le 16 octobre 2019 sur le passage à niveau n° 70 à Boulzicourt (08)  
Affaire n° BEATT-2019-14

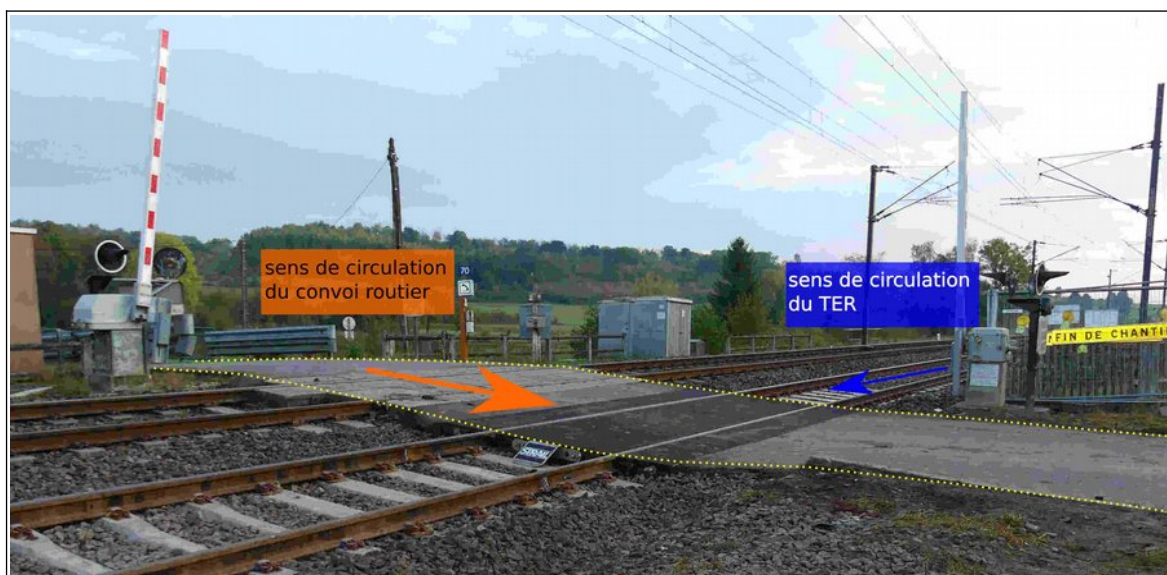
**Figure 7 : illustration du profil en long de la route au droit de ce PN**  
photo et légende BEA-TT

Le profil en long de la RD 28A au niveau du passage à niveau est marqué par une dénivellation significative, consécutive à la présence de voies ferrées en courbe. Ce passage à niveau est classé comme PN à franchissement difficile.

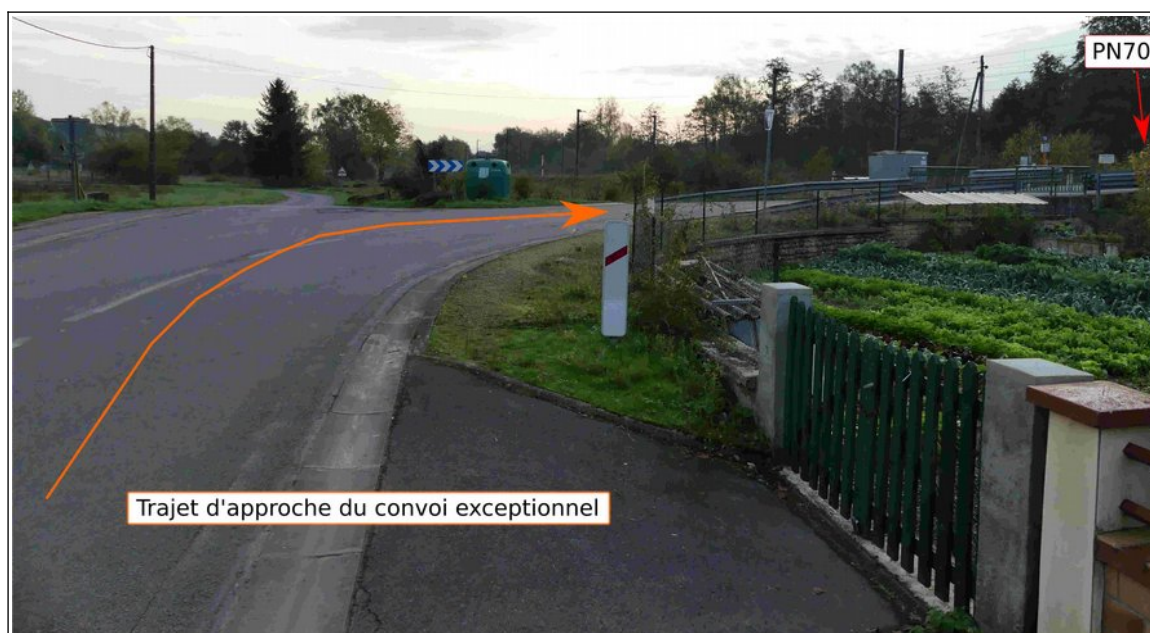
Figure 9 : photo du virage à droite précédant le PN  
photo et légende BEA-TT

Ce passage à niveau est situé dans un environnement péri-urbain peu dense. Dans le sens de circulation du convoi routier, le PN survient après un virage à droite à la limite des terrains construits.

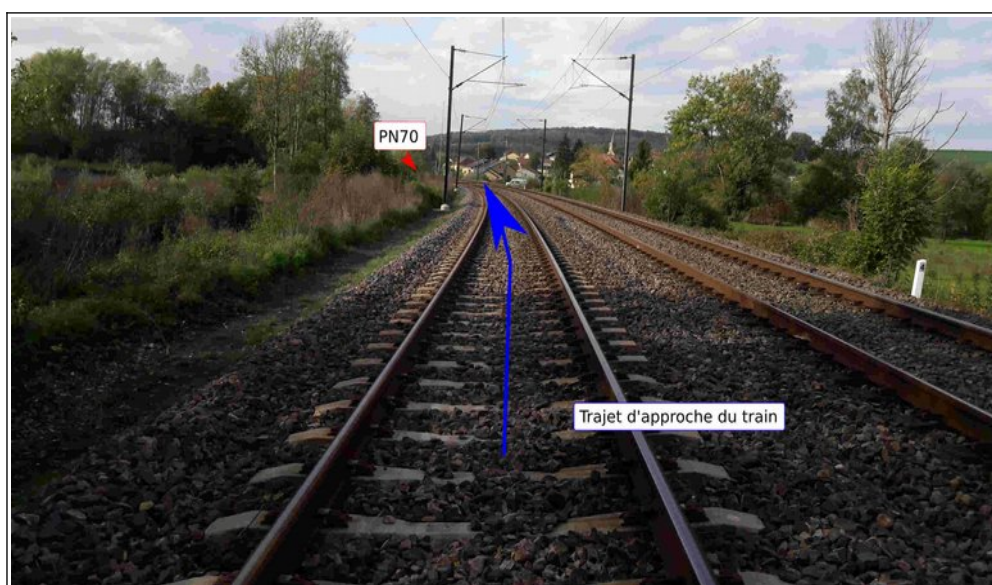
**Figure 10 : photo de la courbe à gauche de la voie ferrée 260 mètres avant le PN**  
photo et légende BEA-TT

Pour un train en approche du PN n° 70, cette infrastructure sera visible environ à 250 mètres, compte tenu de la courbe de la voie ferrée, dont le rayon est proche de 900 mètres. À une vitesse maximale de 140 km/h, cette distance sera parcourue en un peu plus de six secondes.

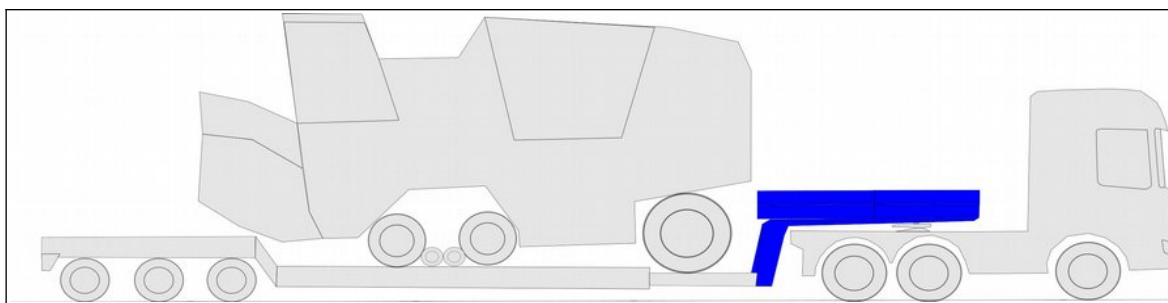
Le point de choc par le train sur la semi-remorque a été identifié au niveau du pivot d'attelage et de la sellette. Ces éléments de liaison ont été arrachés du châssis du tracteur routier. La partie avant de la semi-remorque, située devant le dispositif amovible du col de cygne, a rompu. La semi-remorque a donc été scindée en deux.

La partie avant a été projetée plusieurs mètres en aval du PN, en contrebas du talus, dans le jardin d'un riverain.

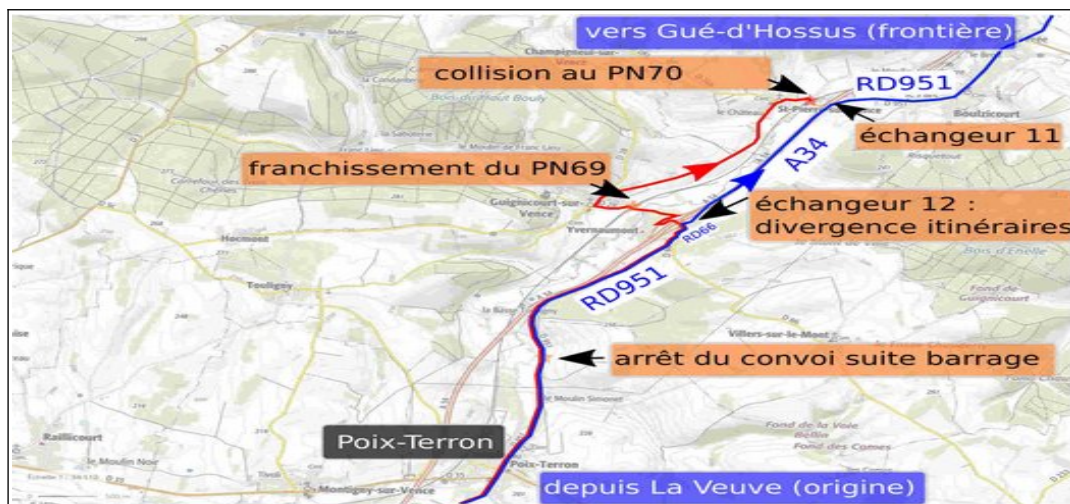
Figure 23 : illustration en bleu du trajet prévu du convoi et en rouge du trajet réel  
carte Géoportail-IGN, légendée BEA-TT

Mais l'itinéraire suivi, représenté en rouge, diverge au nord de la commune de Poix-Terron (08). Après être reparti de son arrêt imposé par la fermeture de la RD 951, le convoi routier est arrivé à l'échangeur n° 12 via la RD 66, mais il n'a pas emprunté la bretelle d'accès à l'A34.

Le conducteur du véhicule pilote indique avoir volontairement évité l'autoroute, car il avait reçu l'information par un gendarme que cette section de l'A34 était limitée en hauteur à 4 m, alors que la hauteur du convoi était de 4,30 m. Les enquêteurs du BEA-TT ont vérifié qu'aucune réelle limitation de hauteur ne concerne cette section d'autoroute et qu'aucun panneau de signalisation ne laisse penser à une éventuelle restriction de gabarit sur cette autoroute.

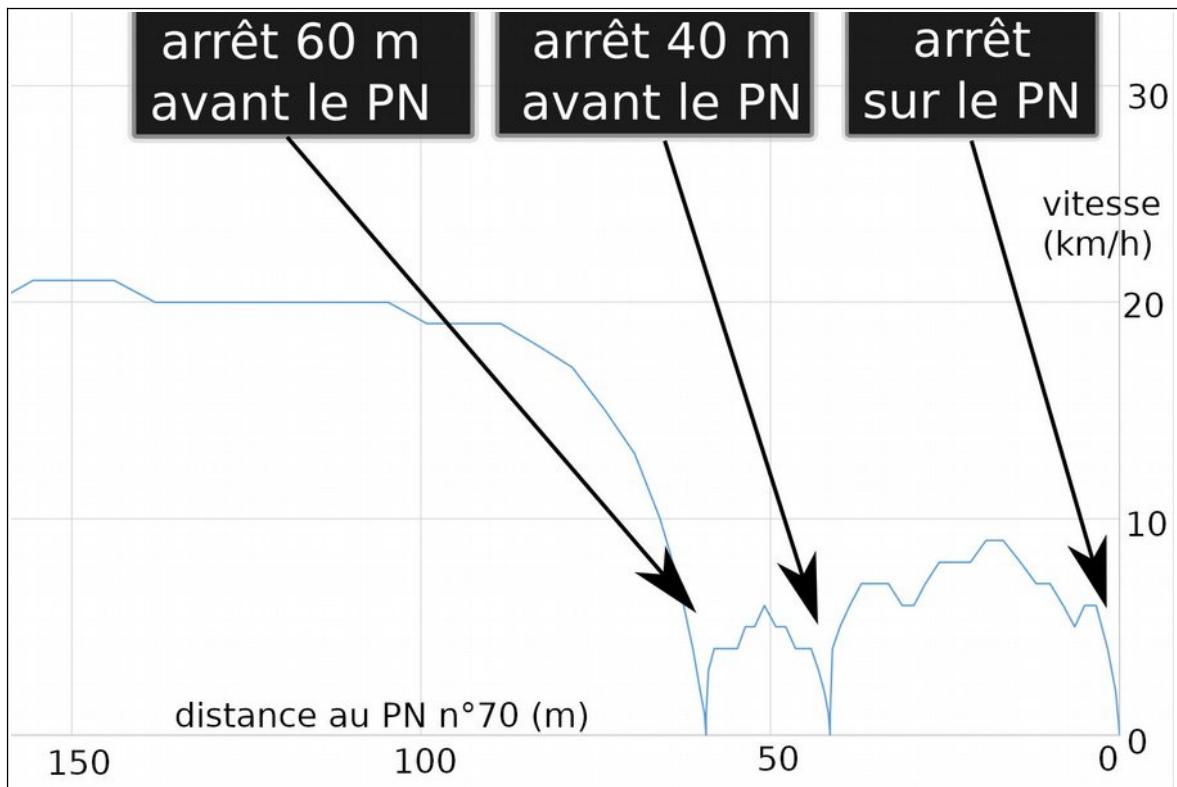
Figure 26 : vitesse du tracteur routier à l'approche et sur le PN n°70 d'après l'enregistrement du chronotachygraphe

L'analyse de ces données permet d'identifier de courts arrêts du conducteur du PL peu avant le franchissement du PN. Ces arrêts peuvent être interprétés, à partir des déclarations du conducteur du PL, comme des instants de réflexion sur la trajectoire à suivre pour franchir le passage à niveau, voire des secondes utilisées pour, selon le conducteur du poids lourd, rehausser les suspensions du tracteur routier.

Au début du dernier virage à droite, 60 mètres avant le PN n° 70, le poids lourd marque l'arrêt pendant 6 secondes.

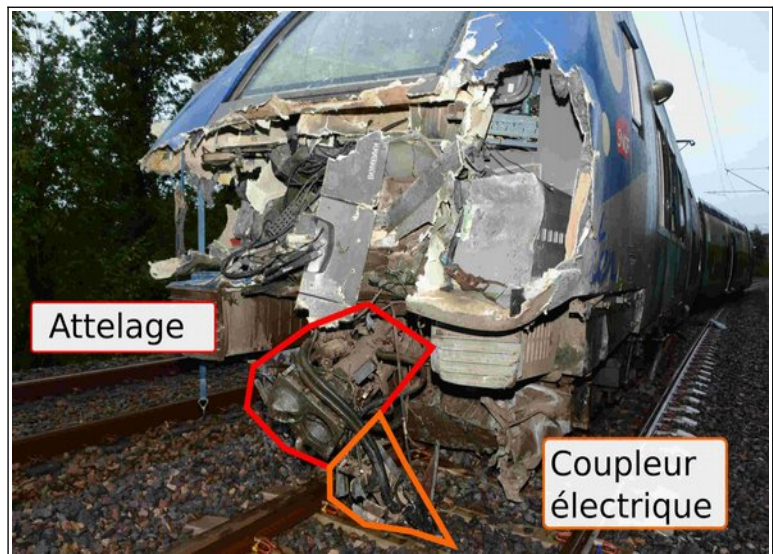
L'attelage automatique et le coupleur électrique ont été détruits.

photo Gendarmerie nationale, légendée BEA-TT

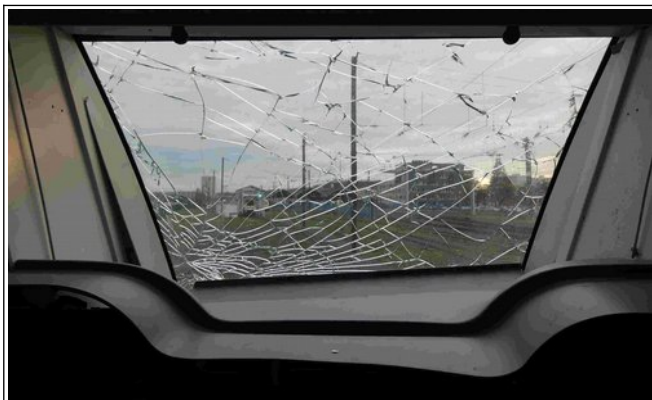
Le pare-brise blindé s'est fissuré sans céder.

Le capot recouvrant le pupitre s'est déplacé, éjectant la casquette de son emplacement qui, dans son mouvement, a été arrêtée par le siège du conducteur derrière lequel il s'était réfugié.

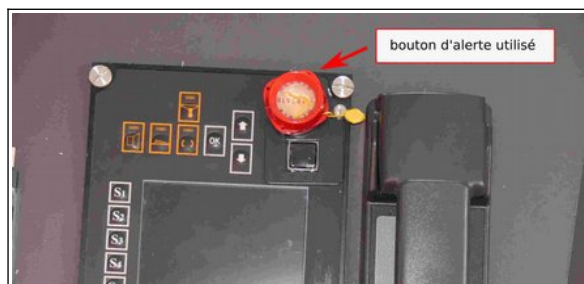
Le conducteur a déclaré avoir déclenché l'alerte radio, le bouton d'alerte a été enfoncé.

Cependant, cette commande est restée sans effet puisqu'aucun signal d'alerte radio n'a été émis par la rame.

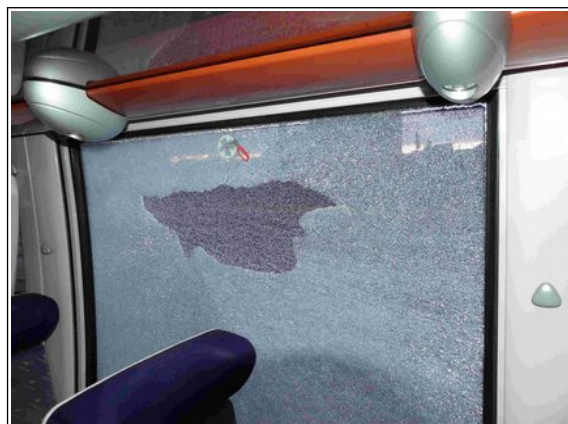
Plusieurs fenêtres côté voie n'ont pas été complètement brisées sous l'action des voyageurs, seule la vitre intérieure a cédé (photo).

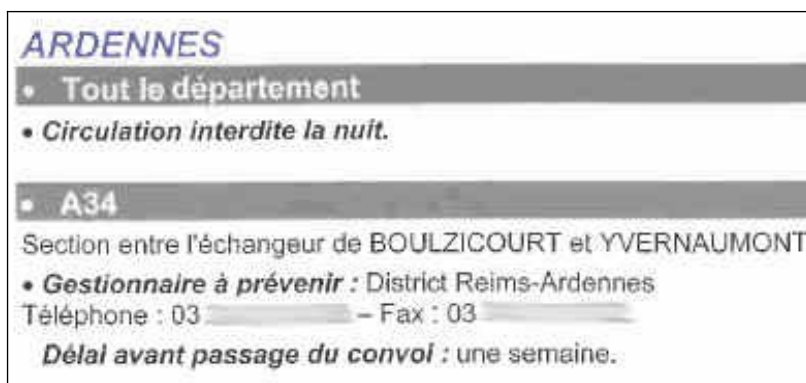
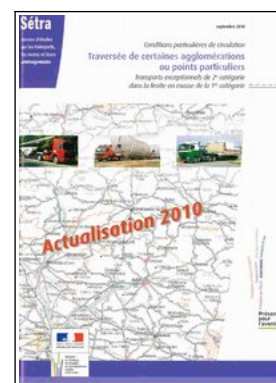
Figure 35 : illustration du livret d'accompagnement de la carte 2TE48

Pour que les gestionnaires des infrastructures ferroviaires ou routières puissent être informés du passage d'un convoi exceptionnel, leurs coordonnées sont indiquées dans le livret accompagnant la carte « 2TE48 ». Des essais réalisés par la Gendarmerie nationale ont montré que personne ne répondait au numéro indiqué pour la section A34 dans le livret des prescriptions associé à cette carte.

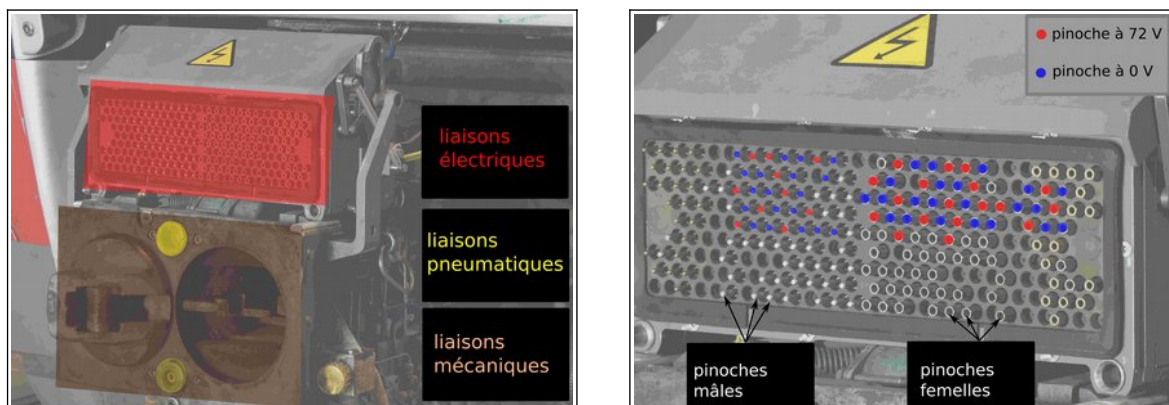
**Figure 40 : illustration des trois fonctions concernées par le couplage de deux rames et vue d'un coupleur électrique avec une configuration d'alimentation électrique purement illustrative sur quelques pinoches**  
photo et légende BEA-TT

Il ressort de l'état actuel des investigations que plusieurs courts-circuits se sont produits au moment du choc au niveau du coupleur électrique placé au-dessus de l'attelage automatique, dessiné en rouge sur la figure suivante.

Lors de la collision au PN n°70, le coupleur électrique était au cœur du choc violent et a été profondément détérioré. Plusieurs connecteurs sous tension ont été mis en contact avec d'autres non alimentés, entraînant l'apparition de courts-circuits dans le réseau électrique de la rame.
