**RAPPORT
D'ENQUÊTE TECHNIQUE**
**sur le déraillement d'un TGV
sur la ligne à grande vitesse
Est européenne
le 5 mars 2020
à Ingenheim (Bas-Rhin)**

Janvier 2022

Affaire n° BEATT-2020-03

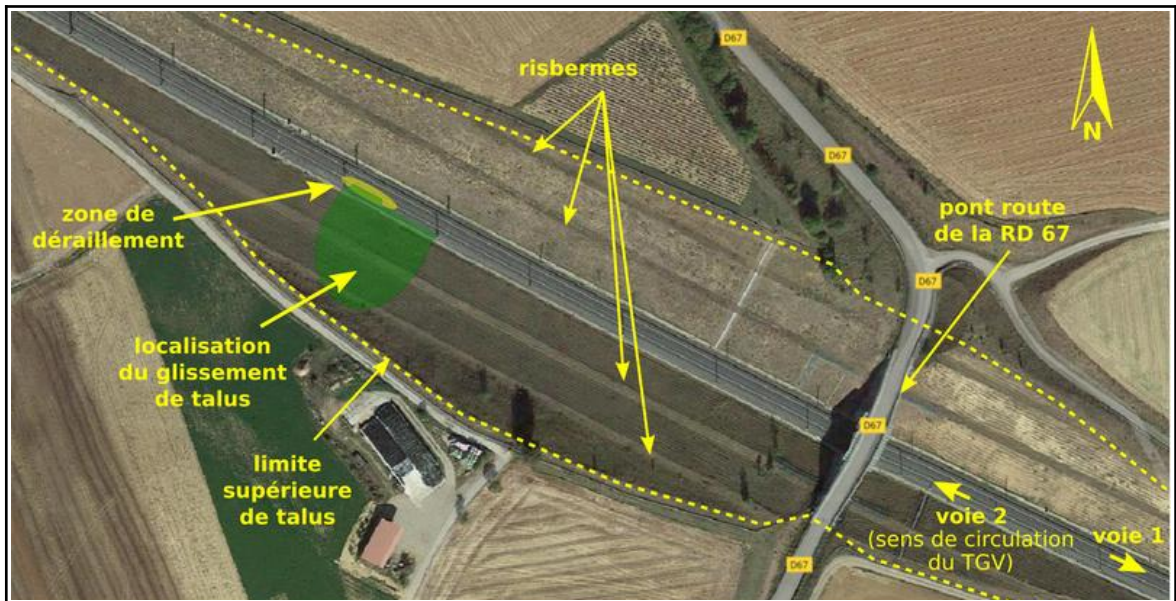
Le déblai de Lupflenmatt, numéroté DB 537, s'étend sur une longueur de 1 230 mètres, du PK 390,266 au PK 391,496. La hauteur de ses talus atteint 24 mètres dans sa partie Est qui est aussi la zone où a eu lieu l'accident. Un pont-route portant la RD 67 franchit le déblai à cet endroit.

Figure 11 : vue aérienne de la partie Est du déblai DB 537 avant le glissement

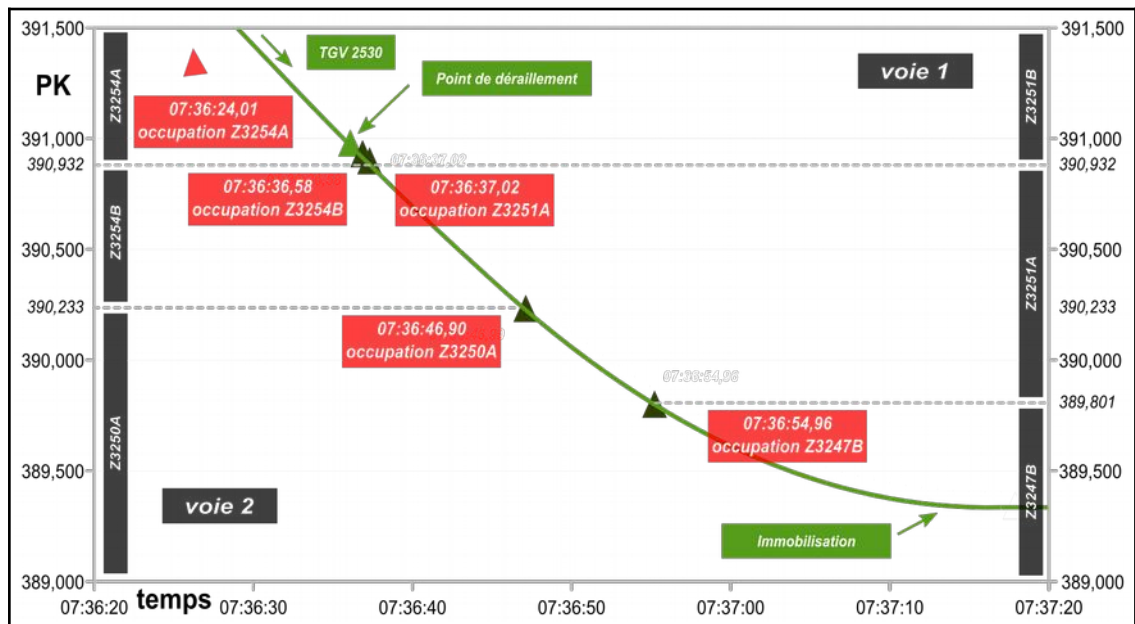
La figure ci-après donne une représentation graphique de l'état d'occupation des zones de circuit de voie lors du passage du TGV 2350 sur le site du déraillement. Le temps est en abscisse, avec en correspondance les instants d'activation des circuits de voie. Les distances sont en ordonnée, la partie gauche correspondant aux zones d'action des circuits de la voie 2 (celle de circulation du TGV), et la partie droite à celles de la voie 1 (pour rappel, la numérotation et le repérage des zones figurent sur le plan de signalisation donné en annexe 2). Les zones, sur la voie 2 comme sur la voie 1, ont été occupées au fur et à mesure de l'avancement du train. La décélération du train calculée graphiquement est de 2,2 m/s².

Figure 18 : graphique espace-temps des zones occupées au passage du TGV 2350

En définitive, les divers enregistrements au sol confirment que le glissement de terrain a eu lieu entre 7 h et 7 h 32 le matin du 5 mars 2020. Le déraillement du TGV à l'endroit du glissement a aussi immédiatement conduit à la chute des zones des circuits de la voie 1 adjacente. La signalisation de cette voie s'est donc instantanément, mise au rouge, assurant, sans qu'il n'y ait d'intervention humaine, une protection immédiate de la zone d'accident.

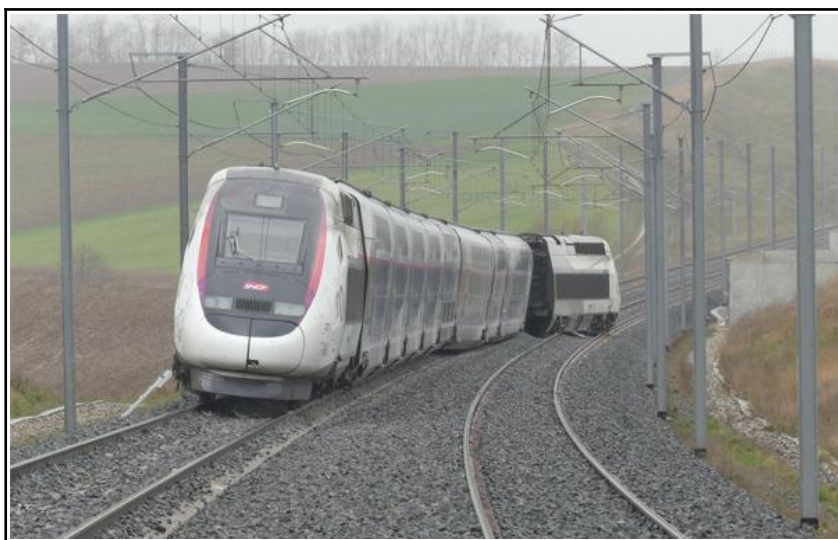
Figure 29 : vue générale de la rame après son immobilisation

Le bogie A de la motrice a glissé maintenu en butée sur sa droite par les rails de la voie 1. Le bogie B est resté dans l'entrevoie, plaqué au rail intérieur de la voie 1. Les bogies 1, 2 et 3 sont restés à cheval sur la voie 2.

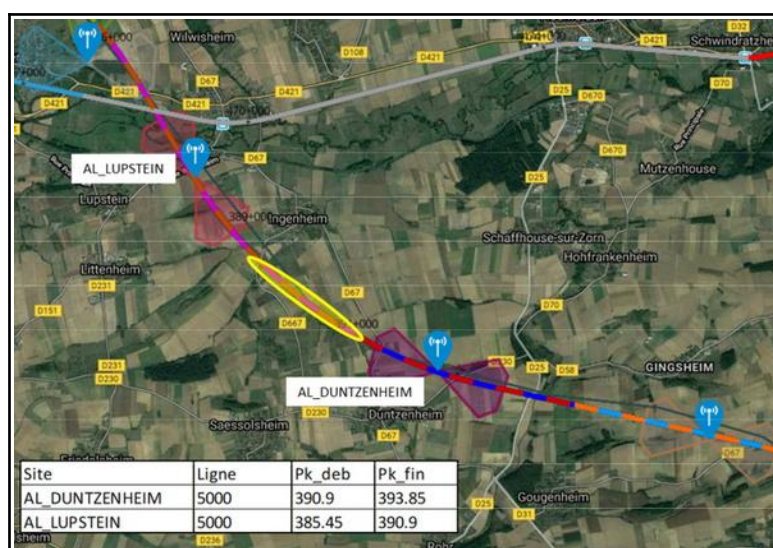
Figure 31 : couverture GSM-R sur le site de l'accident
(la distance parcourue par le TGV une fois déraillé est cerclée en jaune)

La couverture radio par le système GSM-R sur la zone de l'accident est réalisée par une double couche à partir des deux antennes de Lupstein et de Duntzenheim (voir figure ci-dessous).

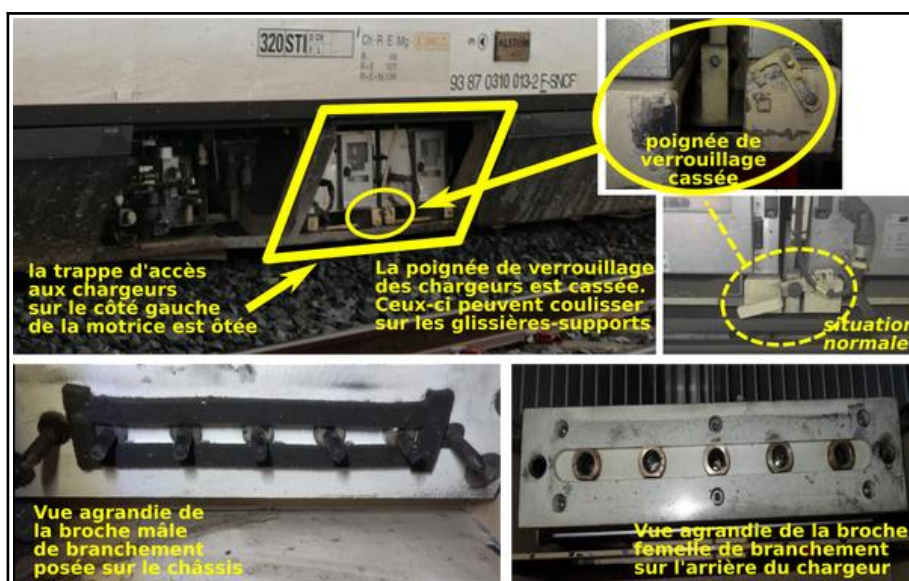
Figure 33 : montage des chargeurs radio

Lors du choc avec le monticule de terre, la trappe d'accès au 3^e coffre a été arrachée. Cela a permis des projections de terre et de ballast à l'intérieur. Une poignée qui verrouille la fixation des chargeurs sur leurs rails supports a été arrachée (voir figure ci-après). En l'absence de ce verrou, les chargeurs, qui sont montés sur des glissières de manutention, ont pu alors se déplacer au gré des ballottements de la motrice. Par ces mouvements, les broches de connexion électrique des deux chargeurs, dont la partie mâle est fixée sur le châssis de caisse, se sont débranchées. Ceci a conduit à la coupure d'alimentation par les deux batteries et à la perte de tous les équipements électroniques de la motrice.

L'un des chargeurs, le n° 1, s'est déconnecté de façon définitive conduisant à la perte complète de certaines fonctions alimentées uniquement par la batterie n° 1 correspondante (le feu avant gauche par exemple). L'autre chargeur, le n° 2, au prix d'une ultime secousse avant l'arrêt de la rame, a vu sa broche de connexion électrique se reconnecter, amenant au rebranchement de la batterie n° 2 et à la réalimentation d'une grande partie des équipements électroniques de la motrice. La remise en service des équipements tracée sur le relevé ATESS (et celui du SEI) en atteste. La coupure d'alimentation n'a ainsi été que temporaire.

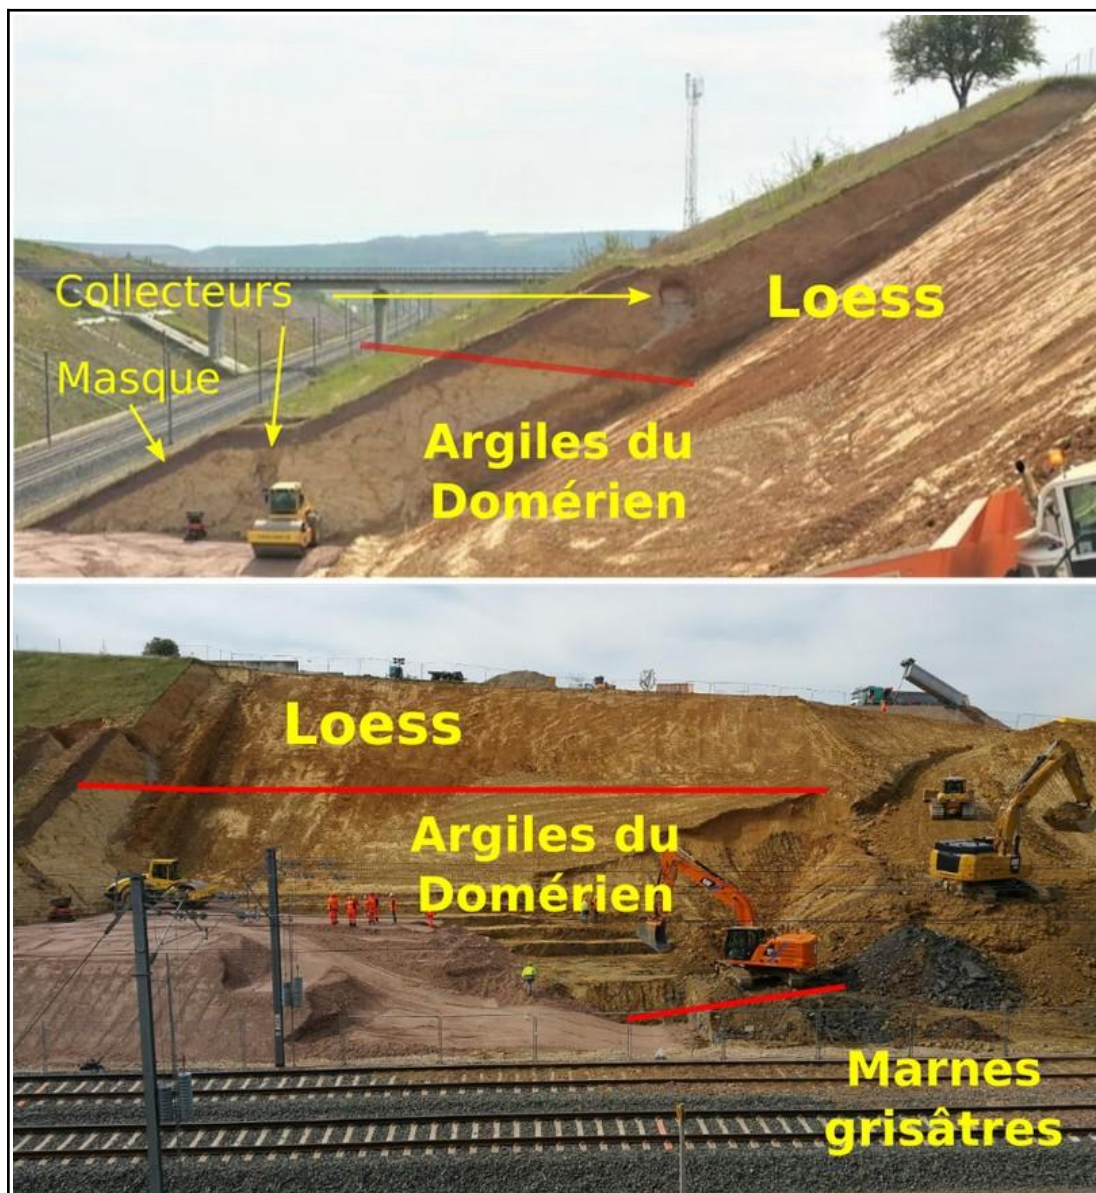
Figure 37 : images du terrain en coupe

Comme nous pouvons l'apercevoir sur les photographies de la figure ci-après, prises lors du déblaiement du glissement après l'accident, les matériaux des formations ont des teintes assez différenciées. Les loess de la partie supérieure sont de couleur brun-orangé, avec des hétérogénéités comme une zone claire au sommet ainsi qu'en partie basse. Les argiles du Domérien sont de couleur plus claire, beige clair, jaunâtre. En partie inférieure se situent des marnes, de couleur sombre grisâtre.

Les photographies montrent qu'au droit de la zone de glissement, la limite entre les loess et les argiles du Domérien se situe à peu près à mi-hauteur des risbermes supérieure et inférieure. La couche de loess est un peu plus importante que représentée sur la maquette. Elle atteint presque une dizaine de mètres. Les argiles du Domérien constituent la part prépondérante en hauteur avec une douzaine de mètres. Des marnes, de couleur grisâtre, affleurent à la toute base du talus, côté ouest (en bas à droite de la figure 37). Cette formation est plus stable que les autres ; elle fut terrassée au moyen de brise-roches. Sa présence dissymétrique explique aussi l'existence de la dissymétrie du glissement avec le bourrelet de terre venu se déposer jusque sur la voie vers l'ouest : les terres glissées ont chevauché la couche dure.

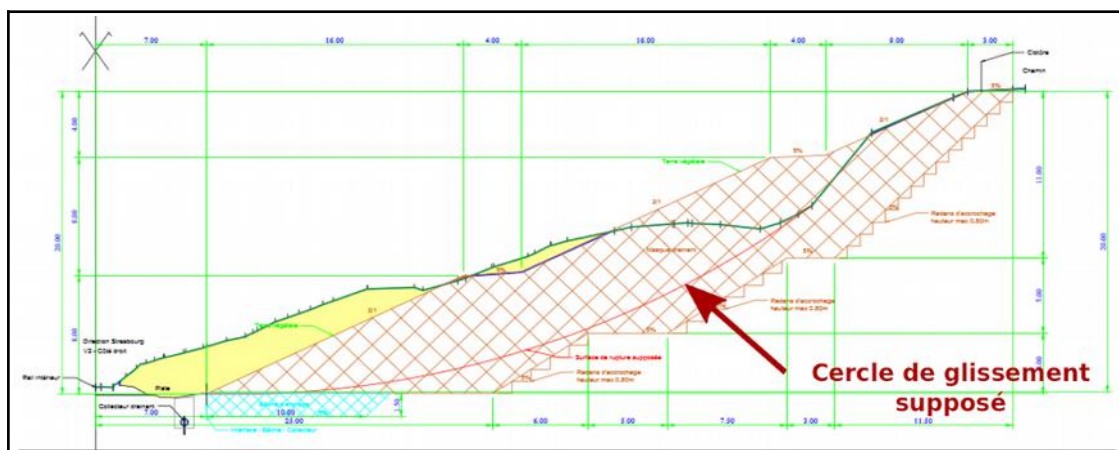
Figure 38 : le cercle de glissement supposé et le décaissement de reconstruction

Le levé topographique du glissement est donné en coupe sur la figure suivante. Il permet de reconstituer le cercle de glissement supposé.

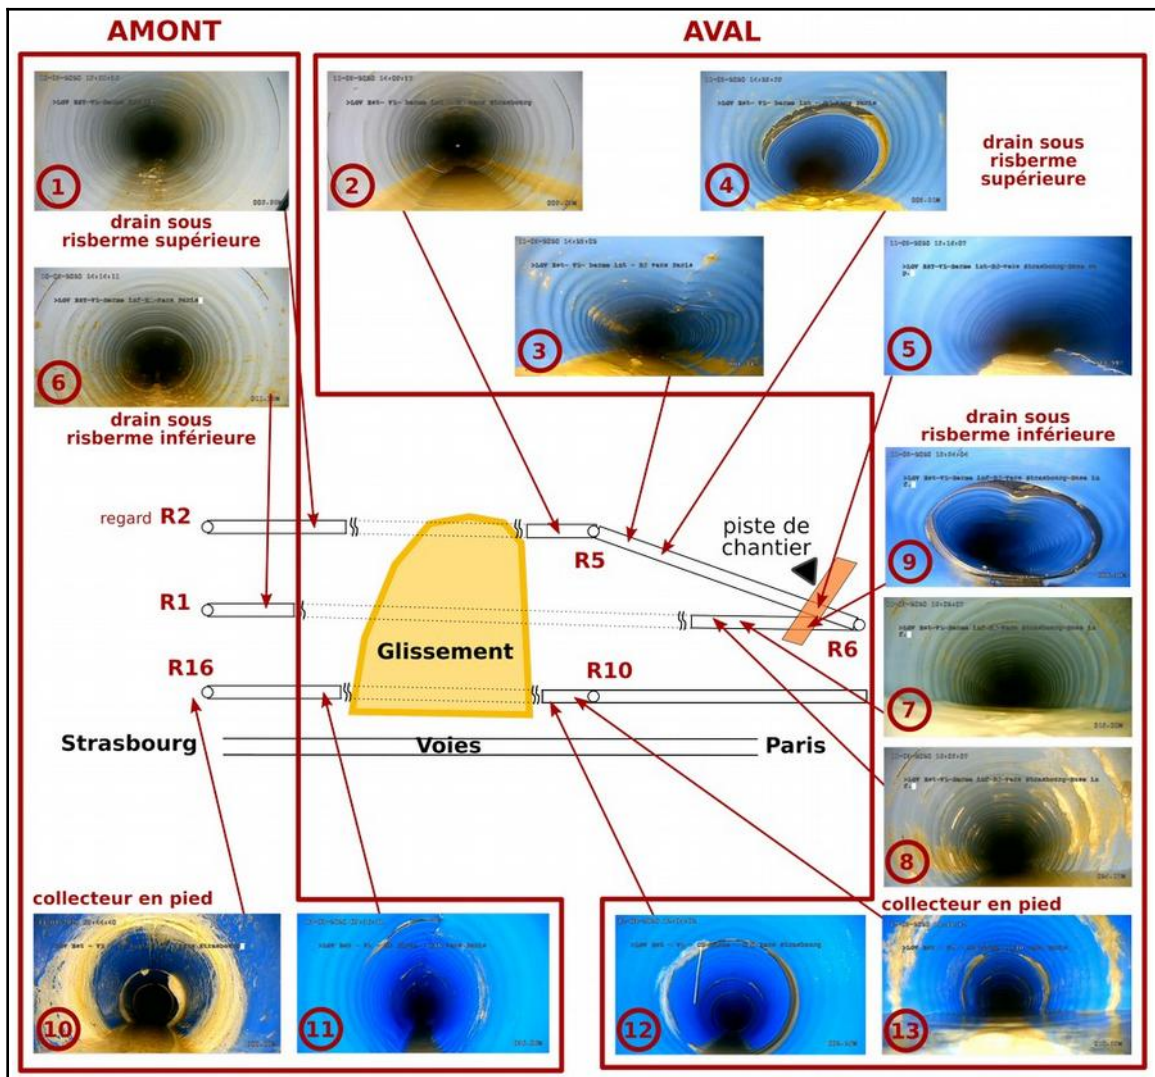
Figure 42 : schéma d'ensemble de l'inspection vidéo du système de drainage

Les principaux constats de la campagne après l'accident sont décrits ci-après pour chacun des trois niveaux de conduite du talus. Ils montrent des dégradations importantes (les numéros des images et des regards se réfèrent à ceux portés sur la figure 42) :

- > Le drain situé sous la **risberme supérieure** présente, sur son linéaire en amont de la zone glissée c'est-à-dire vers Strasbourg, un aspect propre et sec (image 1). Il en est de même jusqu'au droit du regard effondré. Après le glissement, c'est-à-dire vers Paris (sens descendant), le drain présente une ligne d'eau et de boue de 5 à 10 cm de hauteur (image 2). Plus loin après le regard qui marque la fin de la risberme (numéroté R5), le drain descend et est sur le linéaire très déformé jusqu'au regard R6, avec des ovalisations, des poinçonnements et des écrasements (image 3). Il y a aussi des déformations au niveau des raccords (image 4). En extrémité, avant le regard R6, le drain comporte des ruptures de pentes et il est fendu en partie inférieure (image 5). Cette toute dernière zone correspond toutefois à l'aplomb de la piste d'accès réalisée alors pour le chantier de déblaiement. Les déformations en ce point résultent a priori du passage de camions sur la piste dans les heures qui précèdent l'inspection. Il n'est pas exclu que ces camions aient produit certaines des autres déformations.

Cet état des lieux semble traduire une différence de fonctionnement de la conduite entre l'amont et l'aval de la zone glissée. À l'amont, la conduite est saine avec peu de stagnation d'eau. À l'aval, la conduite est en mauvais état avec des stagnations d'eau.

- Le drain situé sous la **risberme inférieure** est, vers Strasbourg, assez propre et sec (image 6), sauf en certaines zones localisées où il y a accumulation d'eau résultant de dépôt ou, semble-t-il, de « flash » c'est-à-dire de défauts de profil en long du drain. Vers Paris, de l'autre côté du glissement, le drain n'a été reconnu que sur un faible linéaire de 30 m. Il présente des dépôts, avec formation d'un seuil retenant l'eau (image 7). Des concrétions se sont formées par endroit dans les ouvertures de drainage attestant d'arrivées ponctuelles d'eau (image 8). À l'approche du regard R 6, le drain est très déformé, écrasé (image 9). Cette dernière zone correspond toutefois à l'aplomb de la piste de chantier.

Le linéaire global reconnu de ce drain est assez faible. Il semble que globalement il était le siège d'une circulation d'eau tout du long, avec des zones de stagnation en raison de défauts de profil et d'accumulation de matériau formant seuil.

Le BEA-TT s'est demandé si le mauvais état global des drains des risbermes, avec des flashes, des accumulations de matériau et d'eau, des fissurations et des défauts aux raccords, n'aurait pas pu être à l'origine de réalimentations en eau localisées des matériaux du talus. Il n'a pas été en mesure d'apporter une réponse.

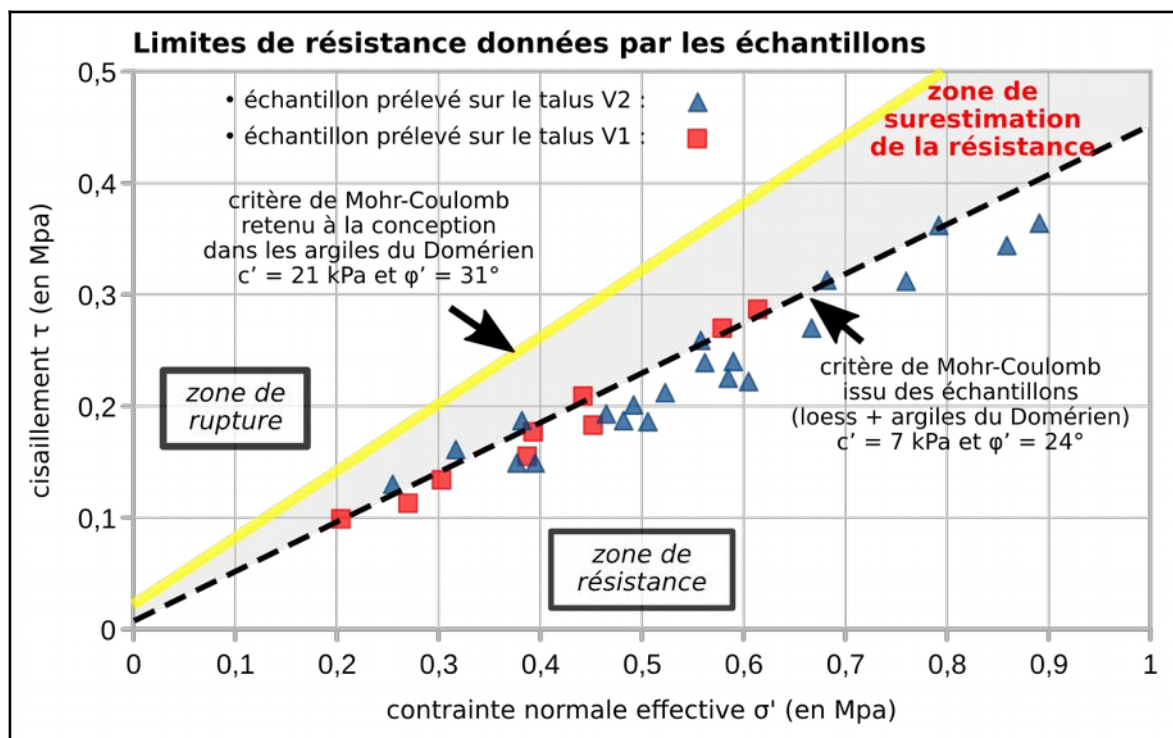
Figure 44 : résultats des essais triaxiaux de la campagne complémentaire

Dix essais triaxiaux, comprenant chacun trois écrasements d'échantillon (soit 30 mesures des contraintes de résistance), ont été réalisés, dans les loess et dans les argiles du Domérien prélevés sur le site du glissement. Les limites de résistance obtenues pour ces échantillons sont représentées sur la figure ci-dessous qui est expliquée ci-après.

Le graphe donne une représentation du critère de résistance de « Mohr-Coulomb » obtenu (voir § 4.1), avec en abscisse la contrainte effective normale σ' et en ordonnée le cisaillement résistant τ à la rupture (nota : cette représentation est simplificatrice de la grande complexité d'analyse de ces données mais est voulue ici pour comprendre simplement les ordres de grandeur en jeu). Le graphe montre que :

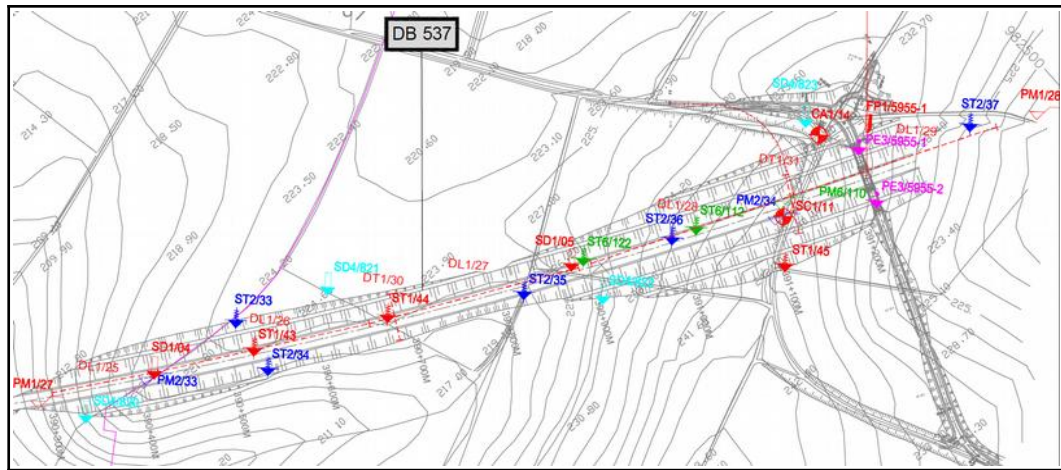
Figure 48 : localisation des sondages de sol des phases APS à PRO+
(chaque couleur correspond à une phase d'avancement du projet)

L'apparente densité des sondages, visible en figure 48 et dans le tableau qui la précédait, masque en réalité un déficit d'essais spécialisés nécessaires à la justification de la stabilité de l'ouvrage. La densité des sondages a été orientée vers un autre objectif, celui de la détermination des conditions de réemploi des sols excavés, cet objectif supplantant celui de la connaissance des paramètres mécaniques de stabilité.

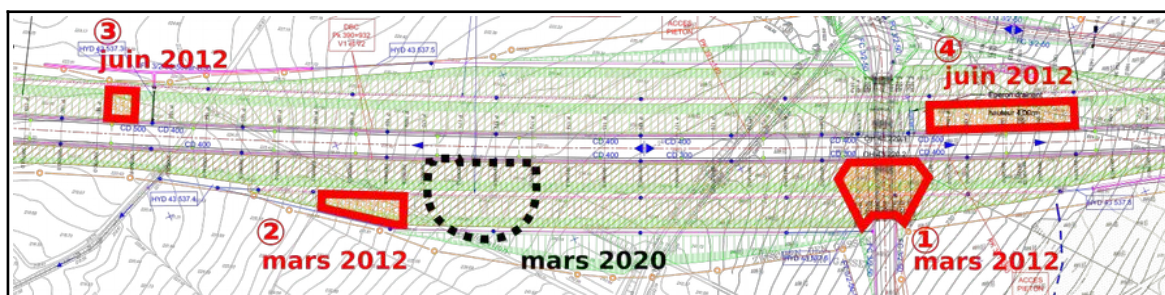
Figure 49 : localisation des glissements survenus en cours de travaux

Après les études, lorsque le chantier de construction a démarré, quatre glissements de talus se sont produits. Ces glissements sont localisés sur la figure ci-dessous. Ils sont survenus à des distances du glissement de mars 2020 inférieures à 250 mètres. L'un des glissements, survenu en mars 2012, lui est contigu. Nous reprenons dans le tableau qui suit une description succincte de chacun des événements.

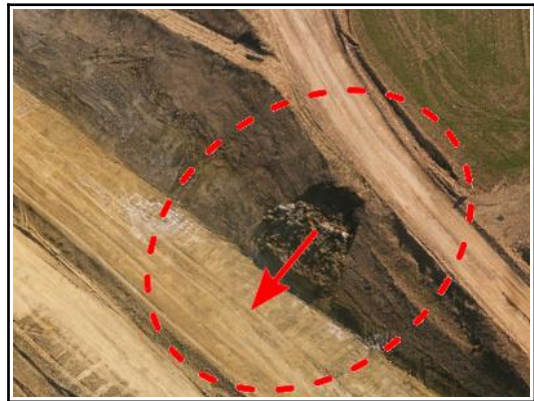
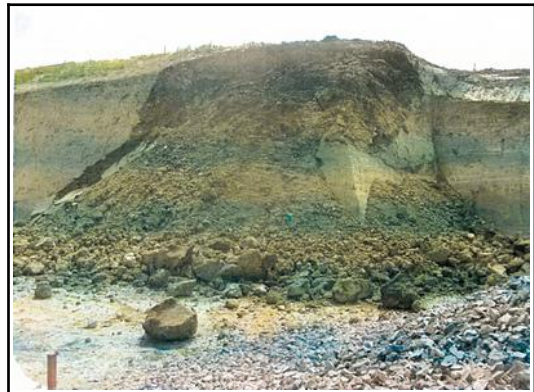
Figure 51 : 2^e glissement

Ces glissements se sont produits alors que la tranchée drainante de la risberme inférieure n'était pas terminée (exutoire non finalisé).

La zone a finalement été confortée par un masque poids d'une longueur de 45 m.

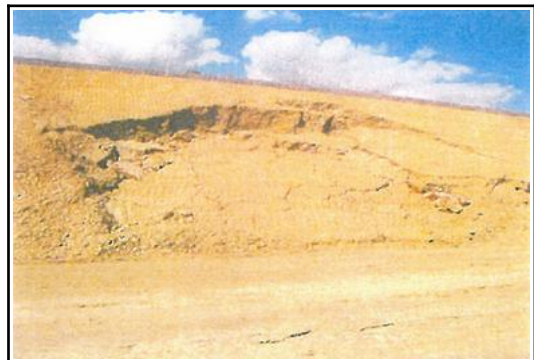
Figure 52 : 3^e glissement

Le glissement de 15 mètres de large s'est déclenché suivant un plan parallèle au talus (à une profondeur de 1 m environ) dans une zone où le talus fait 8 m de hauteur.

Lors de la réalisation du masque poids, un nouvel affaissement a été constaté au niveau du drain longitudinal de la risberme en partie haute du talus.

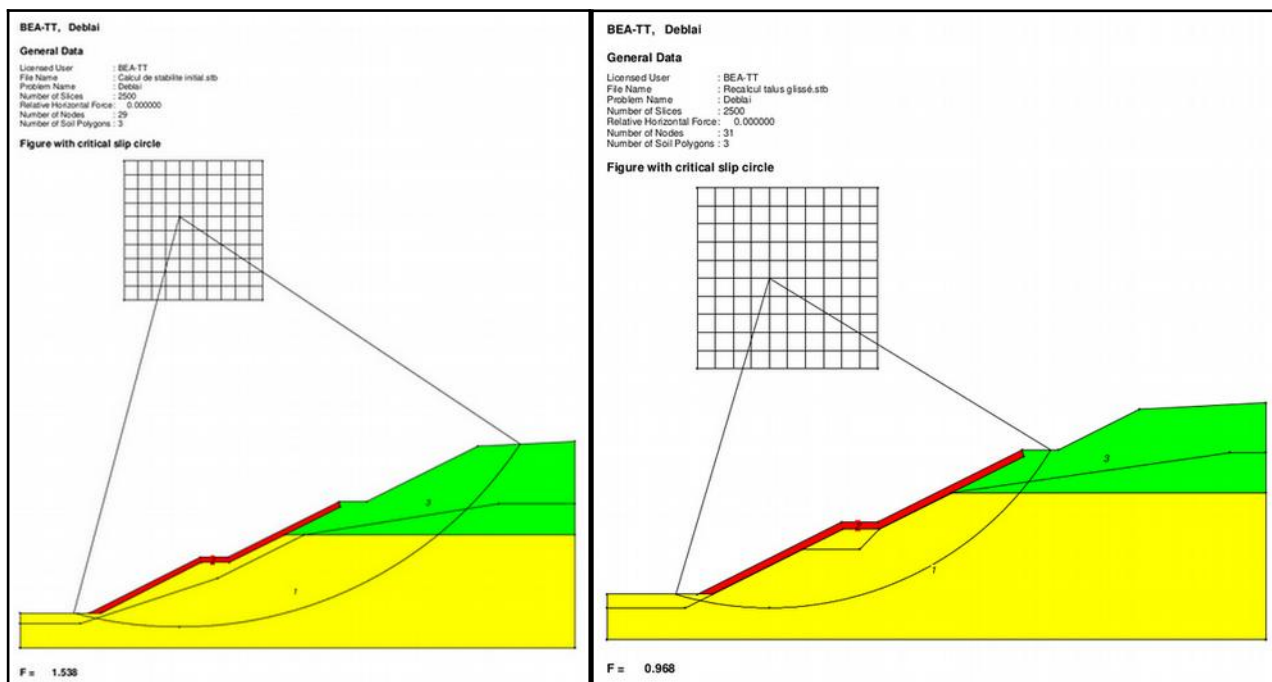
Figure 56 : édition en sortie des calculs de stabilité
(chaque schéma donne la position du centre du cercle de rupture potentielle calculé, et la valeur minimale du coefficient de sécurité obtenue)

Ce coefficient de sécurité proche de 1 est très inférieur au 1,5 exigé, traduisant l'insuffisance de stabilité à long terme de l'ouvrage.

Il est à noter que même avec un choix de caractéristiques légèrement meilleur, le coefficient de sécurité de 1,5 exigé serait loin d'être atteint.

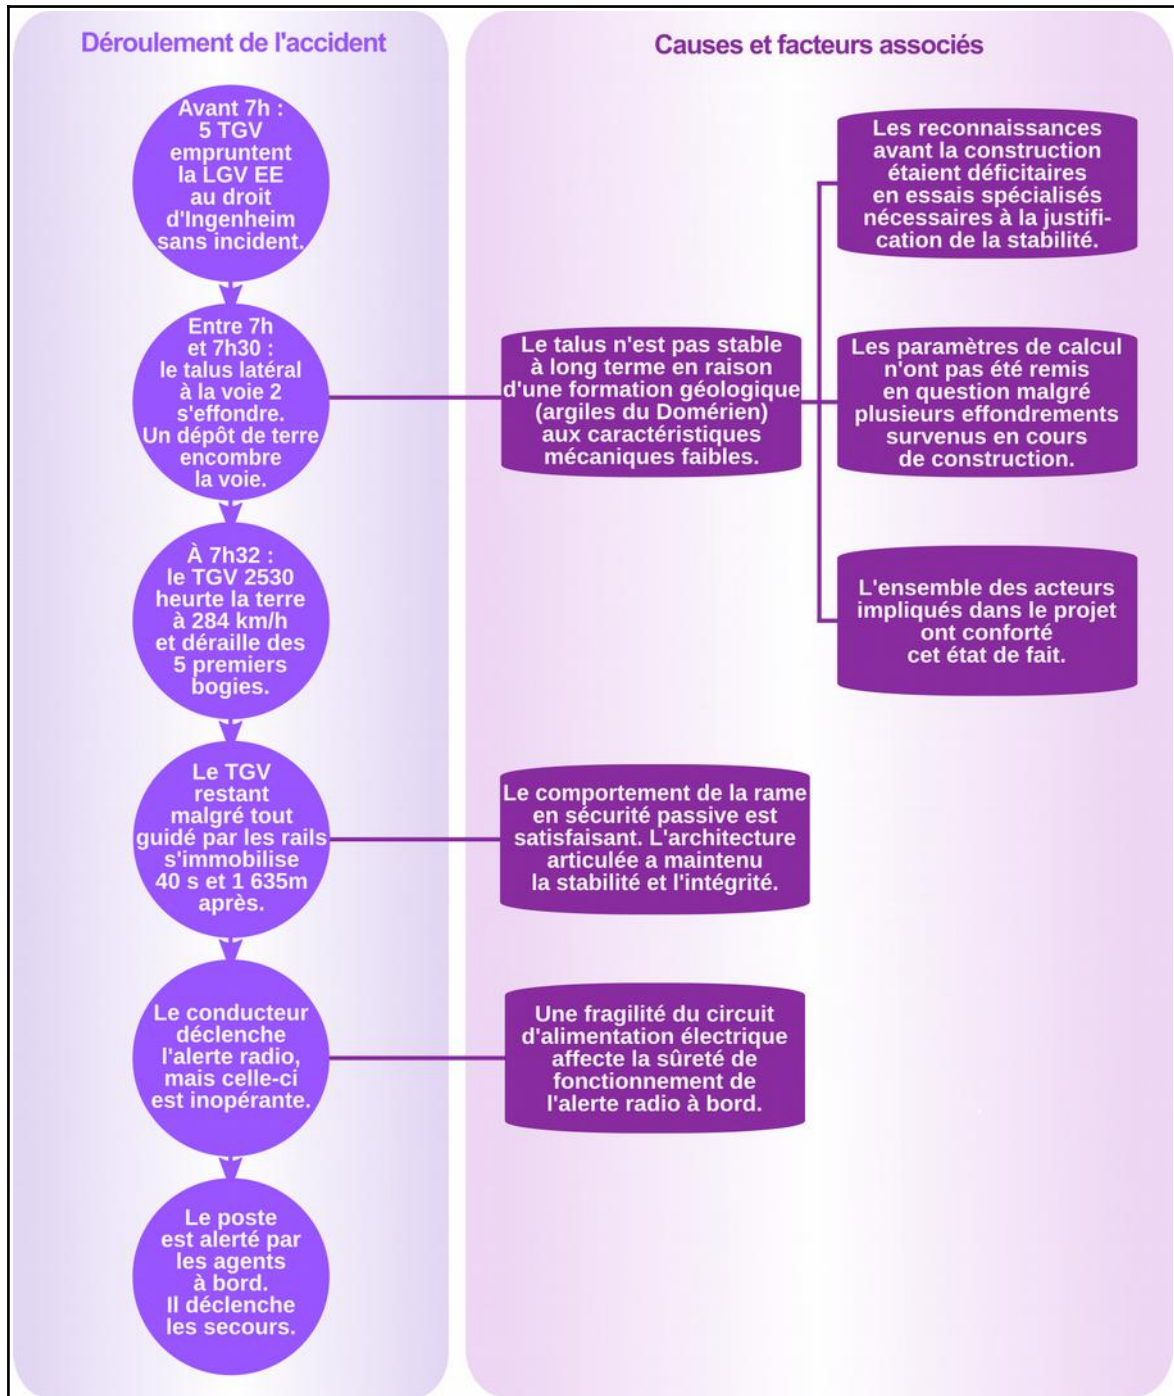
Figure 59 : l'arbre des causes de l'accident

La cause immédiate du déraillement du TGV est le heurt d'un dépôt de matériau sur la voie provenant du glissement du talus adjacent.

La cause du glissement du talus est l'instabilité de celui-ci en raison de la faible résistance d'une formation géologique particulière le constituant : des argiles du Domérien. La résistance de cette formation avait été surestimée lors de la justification de la stabilité à l'époque de la conception.

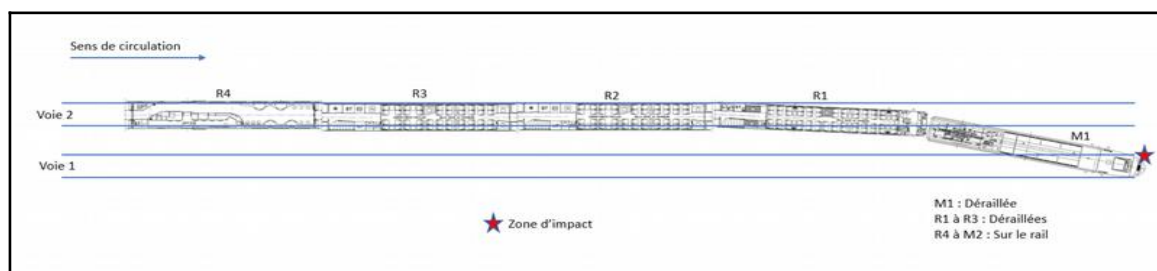
Figure 63 : positionnement de la rame après immobilisation

Le schéma ci-dessous donne la vue de dessus du positionnement de la rame une fois immobilisée. Le nez avant de la rame est à l'aplomb du **PK 389,345** repérable grâce à un poteau caténaire situé à cet endroit. Le bogie avant de la motrice M1 est à cheval sur la voie 1, le bogie arrière est dans l'entrevoie, les trois premiers bogies des remorques qui ont déraillé sont à cheval sur la voie 2.

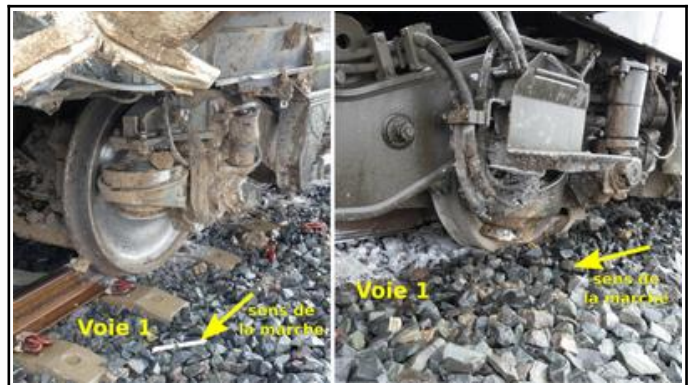
Le bogie B, bogie arrière de la motrice M1, est dans l'entre-voie. Le bogie est plaqué sur la face externe du rail intérieur de la voie 1, dans le sens de la marche du train (à gauche ci-contre). Il est distant du rail intérieur de la voie 2 (à droite ci-contre).

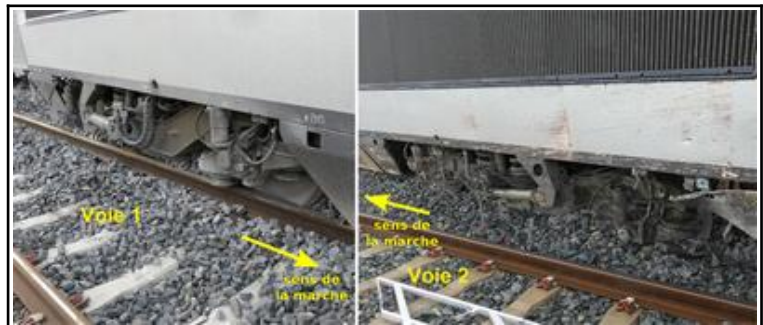
Les trois bogies 1, 2 et 3 des remorques sont à cheval sur le rail intérieur de la voie 2, avec un positionnement similaire pour les trois (ci-dessous : bogie 2 vu du côté gauche).
