**RAPPORT  
D'ENQUÊTE TECHNIQUE**  
**sur le déraillement d'un train de fret  
de transport d'eau minérale  
survenu le 17 septembre 2020  
à Corbonod (01)**

**Février 2023**

Organisme auteur : Bureau d'Enquêtes sur les Accidents de Transport Terrestre (BEA-TT)

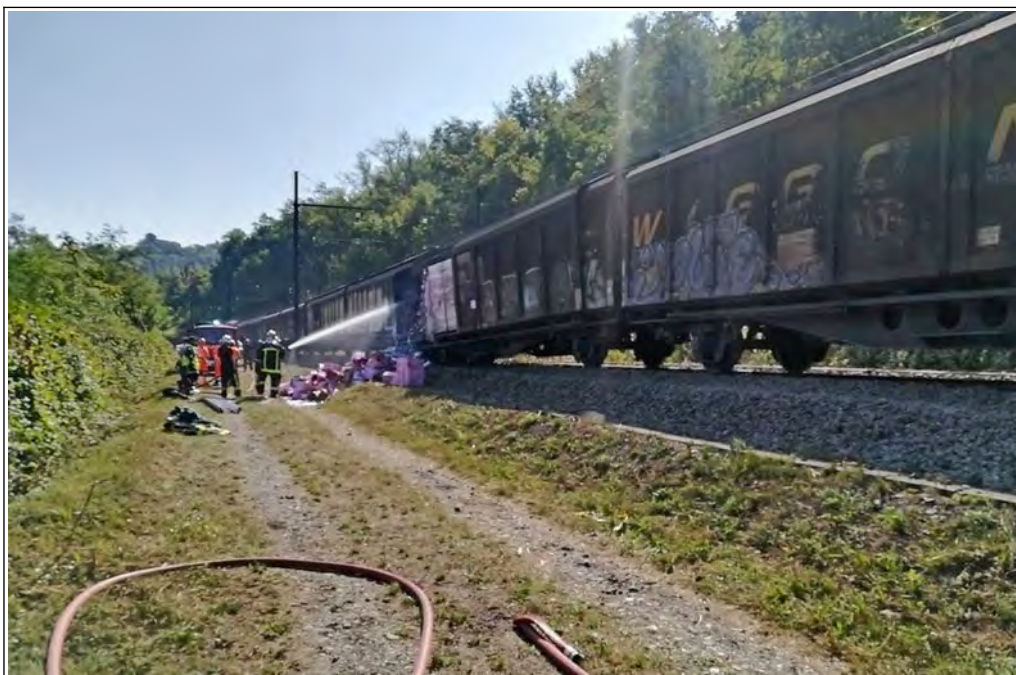
Figure 2 - l'intervention des pompiers (photo du conducteur)

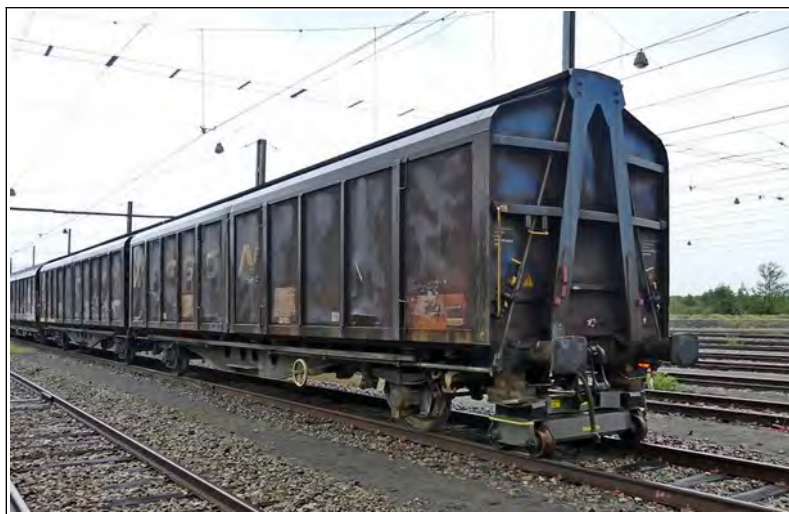
Le wagon accidenté est le cinquième du convoi. Il est immatriculé 23-80-292-9121-4. Il est de modèle Hfirs 4. Il a été construit en 1989 par l'ancien constructeur allemand de matériel ferroviaire, Duewag AG.

Figure 5 - le wagon 23-80-292-9121-4 au garage après l'accident (photo BEA-TT)

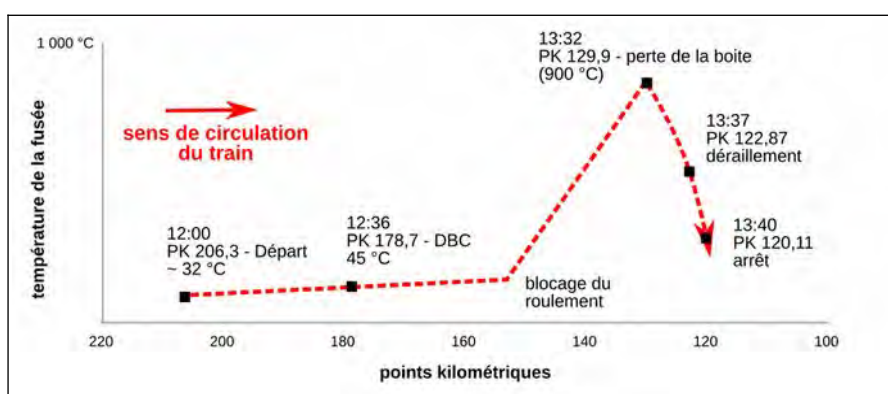
De l'ensemble de ces constats, le BEA-TT est conduit à esquisser le scénario suivant, graphique et approximatif, de l'évolution de la température de la fusée avariée (voir également la figure ci-dessous) :

- au départ à 12:00, la température est sensiblement à la moyenne des autres boîtes ;
- au PK 178,7 et à 12:36, au passage du DBC, soit 27,6 km après, la température a amorcé sa montée, raisonnablement. La boîte est en dégradation et une certaine friction s'opère ;
- entre le PK 178,7 et le PK 129,9 (soit 48,8 km), le roulement se bloque. La température croît alors beaucoup plus rapidement (40 °C/km pour un roulement bloqué) ;
- au PK 129,9 à 13:32, la fusée atteint la température de ramollissement de l'acier de 900 °C. Elle se rompt. La boîte d'essieu est perdue. La température redescend n'étant plus entretenue par aucune friction ;
- au PK 122,9 à 13:37, le train déraille, puis il s'arrête au PK 120,2 à 13:40.

Figure 36 - approximation graphique de l'évolution de la température (BEA-TT)

La dislocation du roulement avait commencé avant le passage sur le DBC de Saint-Cergues, 27 km après le départ. Dans l'ordre, le processus de ruine a enchaîné les étapes suivantes : perte de serrage des vis (une fraction de tour de vis), dévissage et amorce du trépanage, trépanage complet avec ouverture du couvercle, dislocation du roulement, puis blocage. Le desserrement des vis était à notre sens déjà à l'œuvre au départ, car le processus décrit ici est assez progressif.

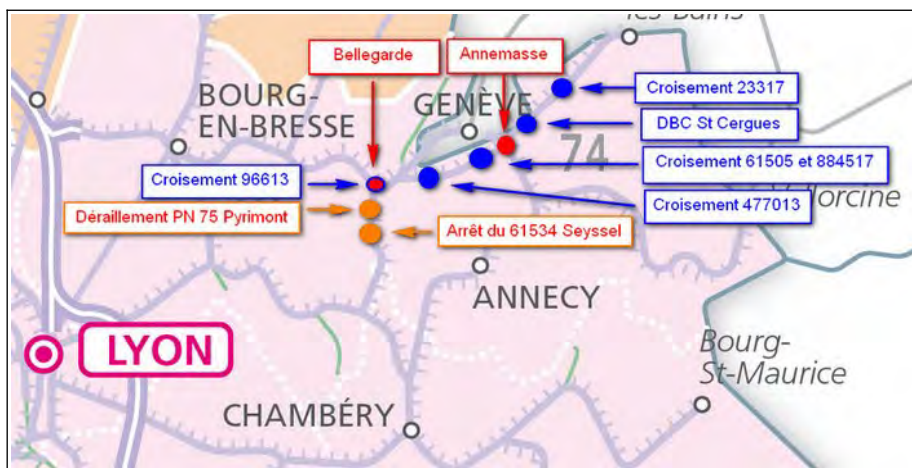
Lors de son parcours, le convoi de marchandises a croisé 5 trains (voir figure ci-après). Aucun des conducteurs n'a constaté de dysfonctionnement sur le train 61534. La boîte avariée était cependant située sur le côté gauche du train, côté non visible par quatre des conducteurs des trains croiseurs, ces trains ayant croisé le train 61534 par sa droite. Seul le train 23317, le premier à croiser 13 km après le départ, est passé côté gauche.

Figure 37 - croisements avec d'autres trains sur le parcours (source SNCF Réseau)

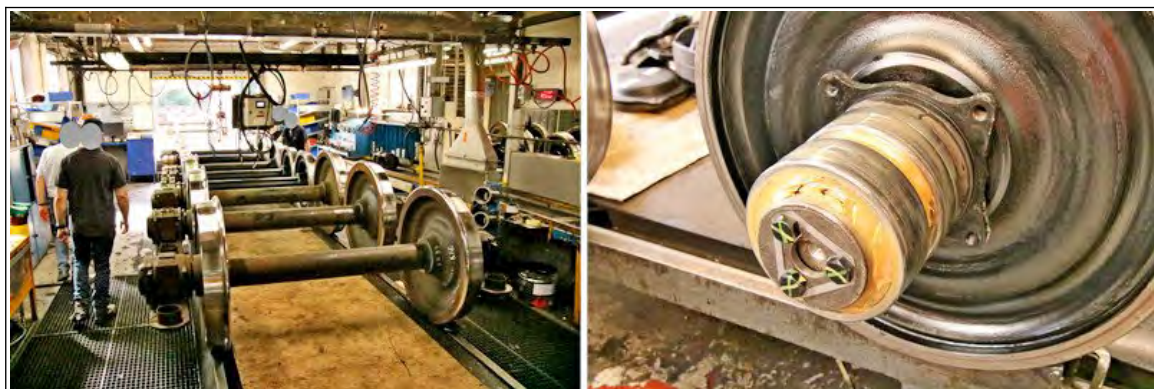
**Figure 43 - poste de remontage des roulements** (photo BEA-TT)

La phase finale de remontage des roulements se traduit par le graissage des roulements, la fixation du chapeau, puis la fermeture de la boîte. La fixation du chapeau s'effectue à l'aide de vis M 20 neuves, posées en utilisant une tôle de sécurité neuve. Le serrage des trois vis est réalisé en deux temps, au début avec un couple de serrage de 100 N m, et ensuite de 200 N m (référentiel VPI). Une clef dynamométrique avec enregistrement des valeurs de serrage est utilisée. Après le serrage, les rebords des tôles de sécurité sont rabattus à la pince ou au marteau. Il faut qu'une attache soit correctement appliquée sur chaque vis contre le flanc de la tête de vis.

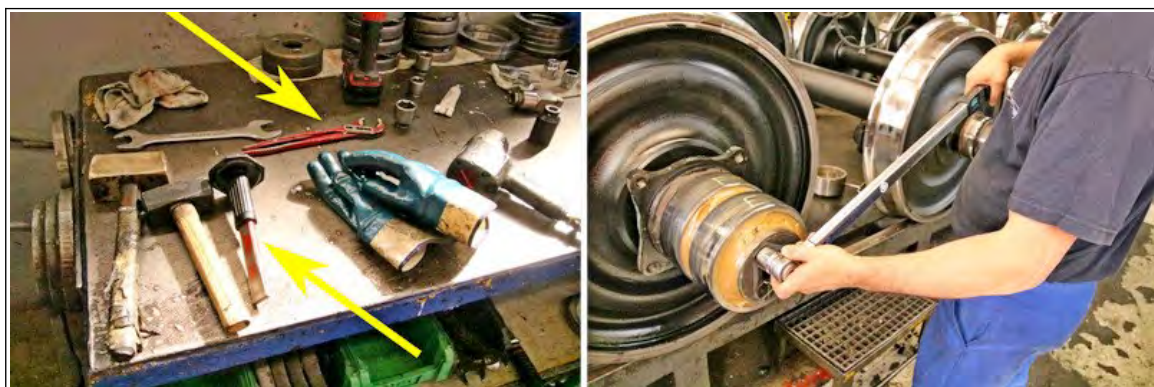
**Figure 44 - outils de serrage des vis et des tôles frein du chapeau** (photo BEA-TT)

Depuis les difficultés semblant provenir des tôles SNCF, l'atelier est amené à recommander l'emploi de tôles « DIBA ».

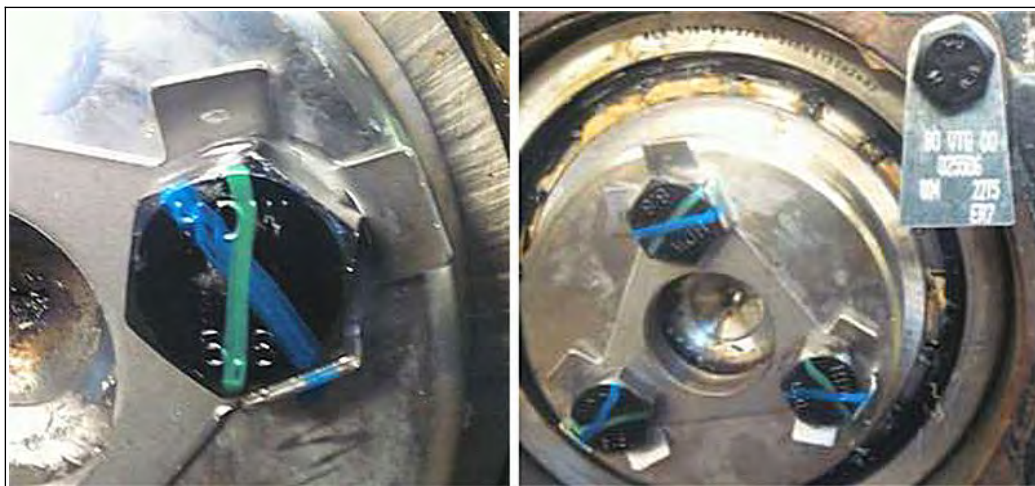
Un contrôle croisé est ensuite effectué : l'opérateur d'un côté trace son contrôle visuel du repliement du frein par un trait de couleur sur chaque vis, puis contrôle les vis serrées par l'opérateur en vis-à-vis. Chacun des opérateurs utilise une couleur différente pour valider la vérification croisée. Puis une photo du montage est prise avant fermeture de la boîte pour traçabilité. La photo fait l'objet d'un re-contrôle visuel a posteriori par un contrôleur. Celui-ci vérifie également les valeurs de serrage enregistrées.

**Figure 45 - marquage bicolore de contrôle et photo de contrôle** (photo LORMAFER)

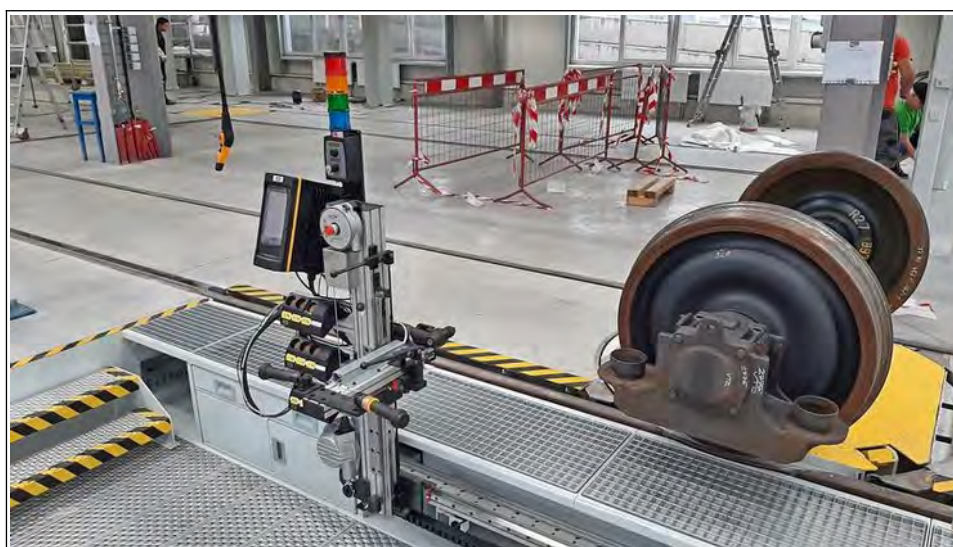
**Figure 46 - visseuse à enregistrement du couple de serrage** (photo RYKO a.s.)

Une marge de progrès reste encore possible par une mécanisation de l'opération de serrage qui est cruciale pour la sécurité. Cette mécanisation est déjà à l'œuvre dans certains établissements. Le vissage est automatisé et l'outil enregistre les paramètres.

Il s'agit toutefois de premières applications dont le suivi est encore à poursuivre. Si les résultats sont probants, la généralisation serait à envisager.
