**RAPPORT
D'ENQUÊTE TECHNIQUE**
**sur la collision entre
un train express régional
et un véhicule léger
survenue le 9 octobre 2020
sur le passage à niveau n° 7
à Bourg-en-Bresse (01)**

Novembre 2021

Titre du document : Rapport d'enquête technique sur la collision entre un train express régional et un véhicule léger survenue le 9 octobre 2020 sur le passage à niveau n° 7 à Bourg-en-Bresse (01)
Affaire n° BEATT-2020-08

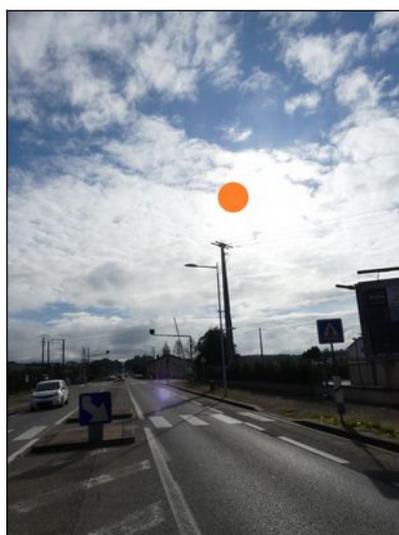
Figure 4 : Position du soleil au moment de l'accident (symbolisée par le disque orange), pour un observateur venant du nord-ouest et situé à environ 70 m du passage à niveau
Photo prise quelques jours après l'accident et légende BEA-TT

Au moment de l'accident, le soleil était situé à un azimut de 132°, soit approximativement au sud-est, et à une élévation de 25° par rapport à l'horizontale. Il pouvait donc se trouver dans le champ de vision d'un conducteur arrivant du nord-ouest. Toutefois les photographies prises par les enquêteurs judiciaires ainsi que la presse peu de temps après l'accident montrent un ciel partiellement nuageux.

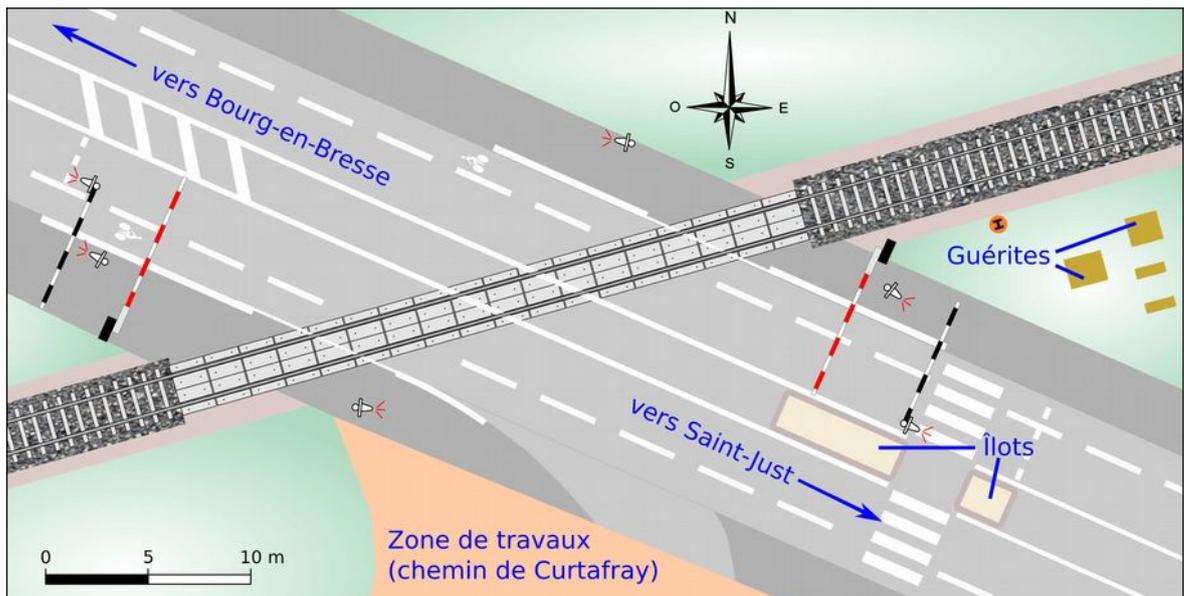
Figure 7 : Configuration du PN n° 7 et de ses abords
Croquis BEA-TT

La route ne croise pas la voie ferrée à angle droit mais avec un angle de l'ordre de 40 degrés seulement. Les deux demi-barrières, positionnées orthogonalement aux voies routières, sont de ce fait très éloignées l'une de l'autre : leur distance, mesurée selon l'axe médian de la route, est de l'ordre de 33 mètres (voir figure 7).

En tout état de cause, aucun facteur externe au véhicule accidenté n'est susceptible d'expliquer son arrêt sur la voie ferrée : les témoignages du conducteur du train et des autres automobilistes présents ne mentionnent aucun autre véhicule ou obstacle qui aurait pu bloquer sa progression ; un dégagement de la voie ferrée était physiquement possible, tant en marche avant, le PN n'étant pas équipé de demi-barrières en sortie, qu'en marche arrière, un espace d'une douzaine de mètres étant disponible entre la demi-barrière d'entrée et la voie ferrée (voir figure 7).

En effet, du fait de l'angle de l'ordre de 40 degrés avec lequel l'avenue Amédée Mercier croise la voie ferrée, et de la largeur relativement élevée de l'avenue, les deux demi-barrières d'entrée du passage à niveau sont distantes d'environ 33 mètres (voir figure 7). Cet éloignement semble de nature à favoriser une manœuvre de contournement par un usager routier de la demi-barrière en position basse ou en cours d'abaissement, car l'espace disponible lui permet de se rabattre ensuite aisément sur sa voie de circulation.

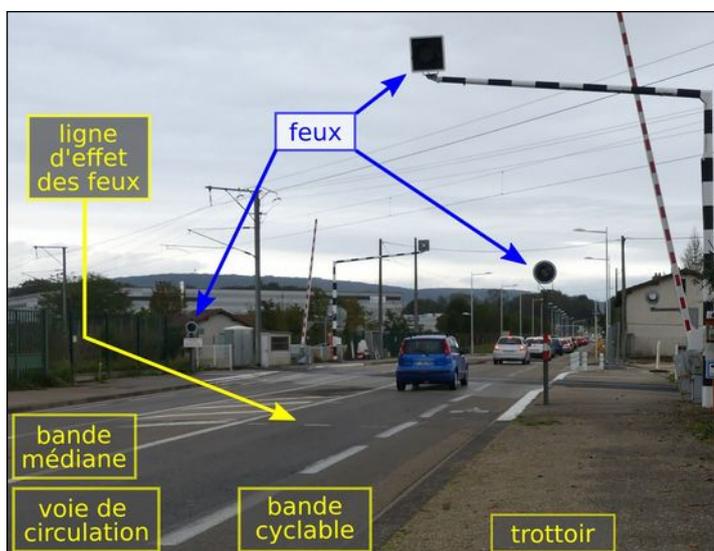
Figure 8 : Vue du PN n° 7 dans le sens Bourg-en-Bresse vers Saint-Just
Photo et légende BEA-TT

Dans le sens de circulation de Bourg-en-Bresse vers Saint-Just (figure 8), selon les documents techniques fournis par SNCF Réseau, les deux feux rouges clignotants implantés de part et d'autre de la chaussée sont dirigés vers une zone située environ 40 m en amont de la demi-barrière. Une ligne d'effet des feux du PN est tracée à environ 3 m en amont du feu rouge implanté du côté droit, soit environ 5 m en amont de la demi-barrière et 16 m en amont de la voie ferrée. Dans la zone d'arrêt, la bande médiane est peinte par endroits de zébras et bordée de deux lignes blanches continues interdisant la circulation et le stationnement.

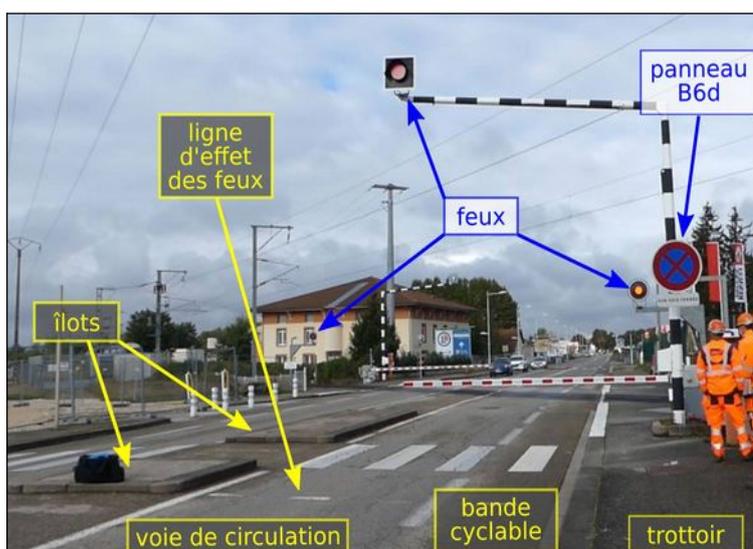
Figure 9 : Vue du PN n° 7 dans le sens Saint-Just vers Bourg-en-Bresse
Photo et légende BEA-TT

Dans le sens de circulation de Saint-Just vers Bourg-en-Bresse (figure 9), selon les documents techniques fournis par SNCF Réseau, les deux feux rouges clignotants implantés de part et d'autre de la chaussée sont dirigés vers une zone située environ 20 m en amont de la demi-barrière. Une ligne d'effet des feux du PN est tracée à environ 9 m en amont du feu rouge implanté du côté droit, soit environ 10 m en amont de la demi-barrière et 19 m en amont de la voie ferrée. La bande médiane est bordée de deux lignes blanches continues ; entre la ligne d'effet des feux et la demi-barrière, elle comporte deux îlots encadrant un passage pour piétons.

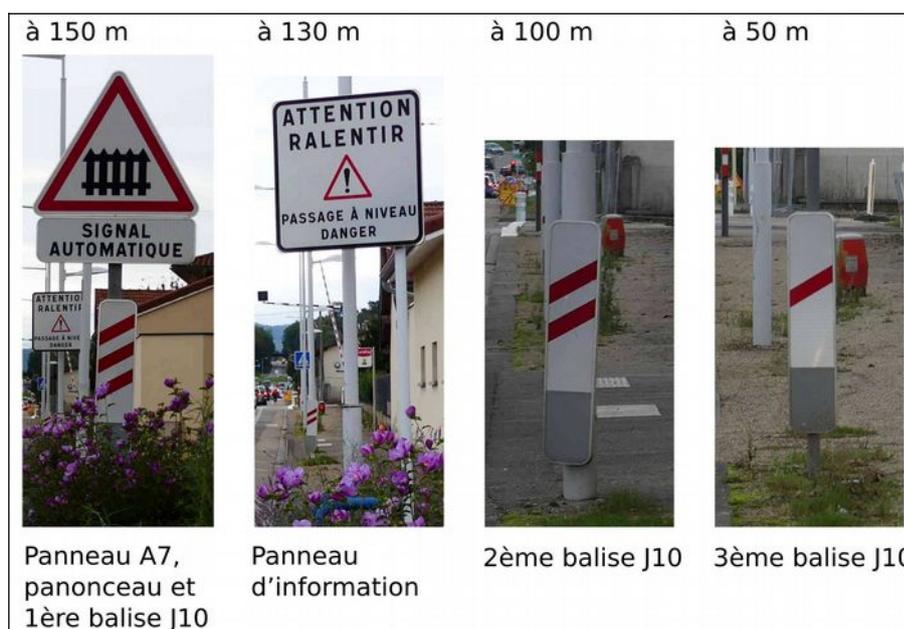
Figure 10 : Signalisation verticale dans le sens Bourg-en-Bresse vers Saint-Just
Photos BEA-TT

Cet ensemble réglementaire est renforcé par un panneau d'information comportant un visuel du panneau A14 (Danger) et le texte « Attention ralentir / Passage à niveau / Danger », implanté environ 130 m en amont du PN dans le sens de Bourg-en-Bresse vers Saint-Just, et 85 m en amont dans le sens inverse.

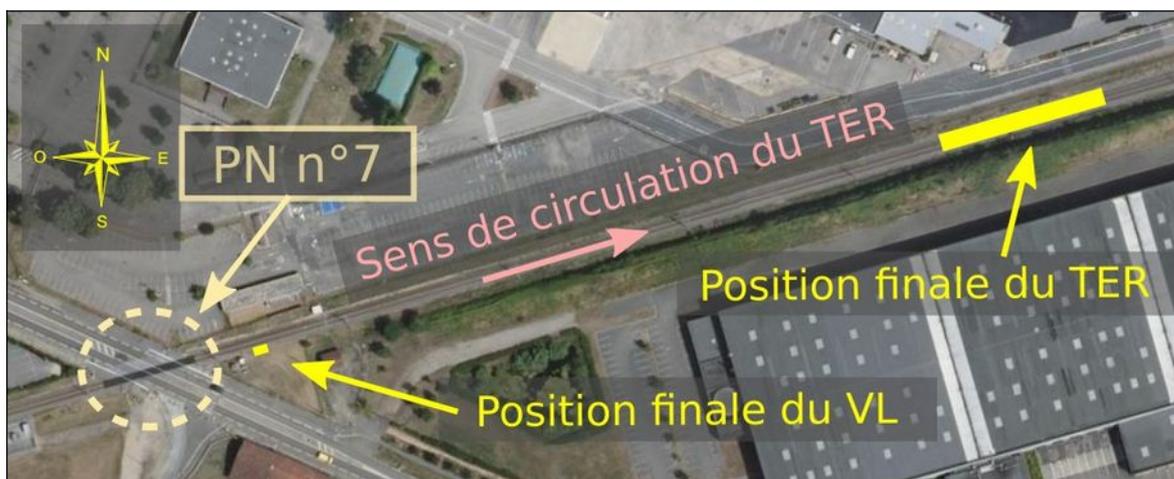
Figure 11 : Positions finales du train et du VL après la collision
Vue aérienne Géoportail-IGN, légendée BEA-TT

Le TER, suite au freinage d'urgence, s'est arrêté à environ 330 mètres en aval du passage à niveau. La portière arrière droite du véhicule léger, profondément enfoncée, a été emportée par l'avant du train jusqu'à son point d'arrêt.

La figure 11 visualise les positions ainsi que les distances parcourues par le TER et le véhicule léger depuis le choc jusqu'à leur immobilisation. Le sens de circulation initial du véhicule léger n'était pas déterminé au moment des constatations effectuées par les forces de l'ordre.
