Onderzoeksverslag

Aanrijding van een stilstaand stel door een
opgeduwde rangeerbeweging in een
spoorbundel te Genk-Goederen op 19 juni 2007

Externe expertise : **NMBS Holding**
Directie Strategie en Coördinatie
Veiligheid en Milieu

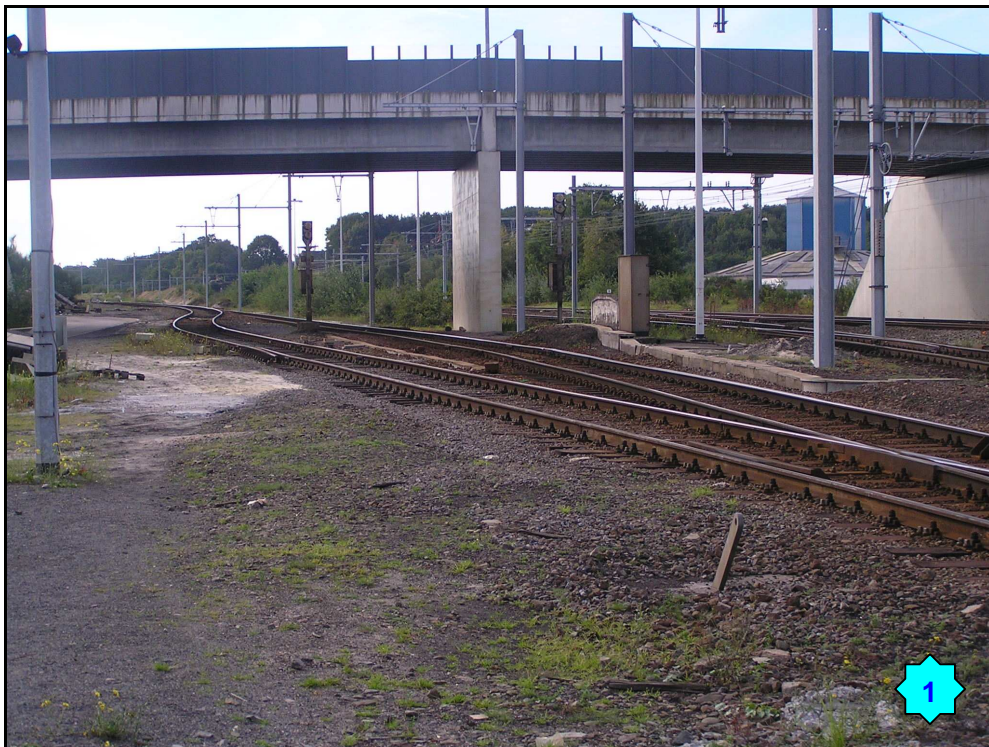
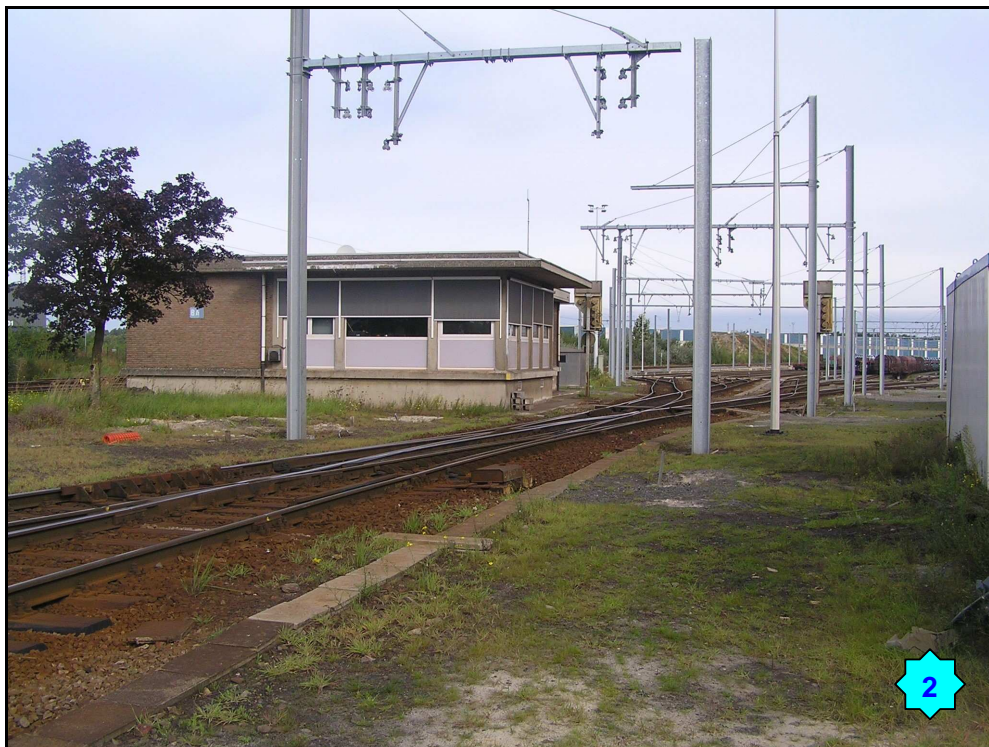
Figuur 8 + 9 : Overzichtsbeelden tussen sein MX.6 en Blok 6 van station Genk - Goederen.

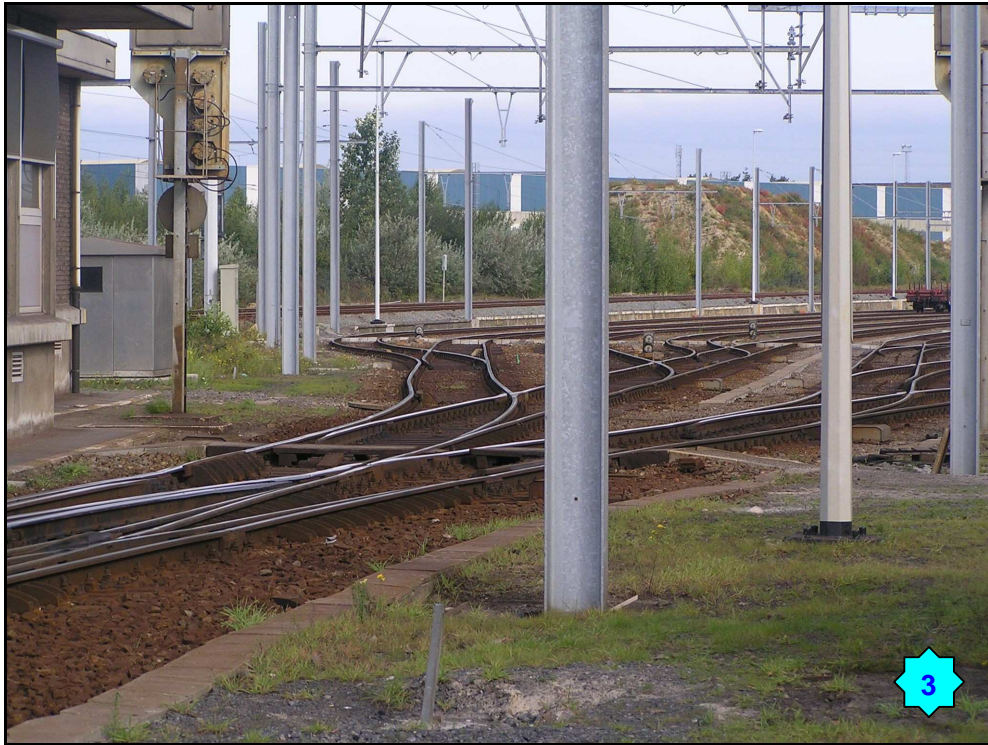
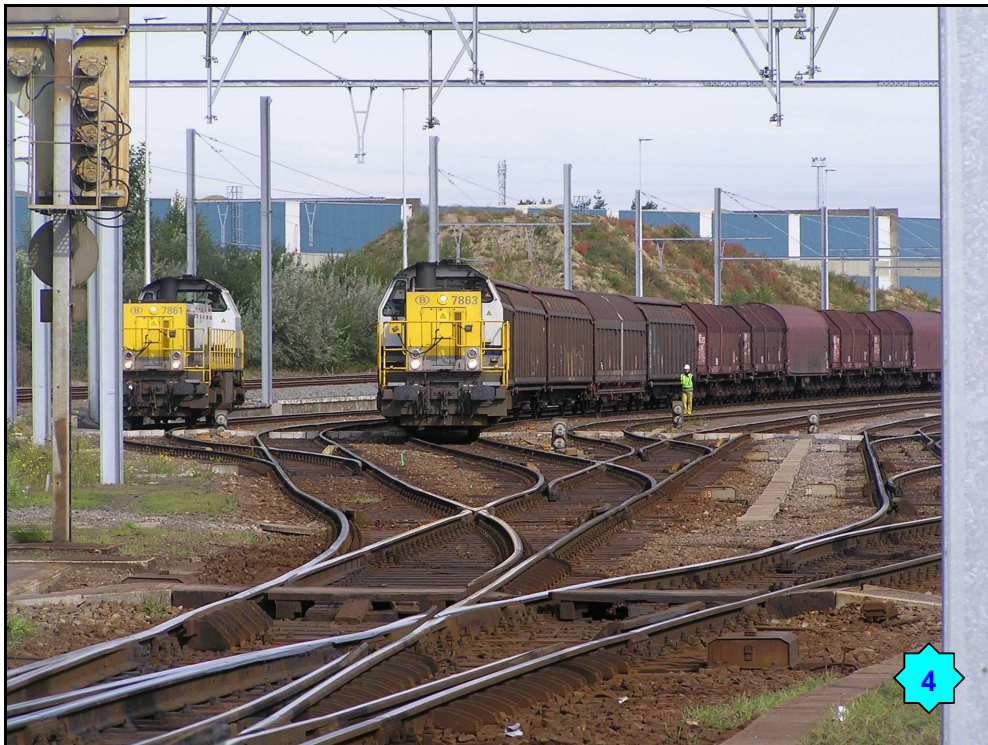
Figuur 10 + 11 : Overzichtsbeelden tussen Blok 6 en bundelspoor 5 van station Genk - Goederen.

De laatste foto werd tijdens een reconstructie van het ongeval op 21.09.2007 genomen.

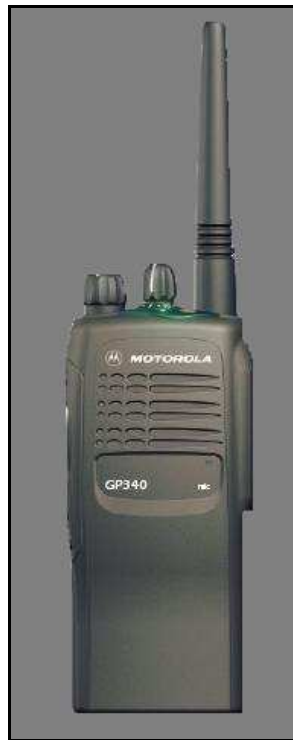
*Figuur 15 : Afbeelding van radio Motorola type GP 340.*

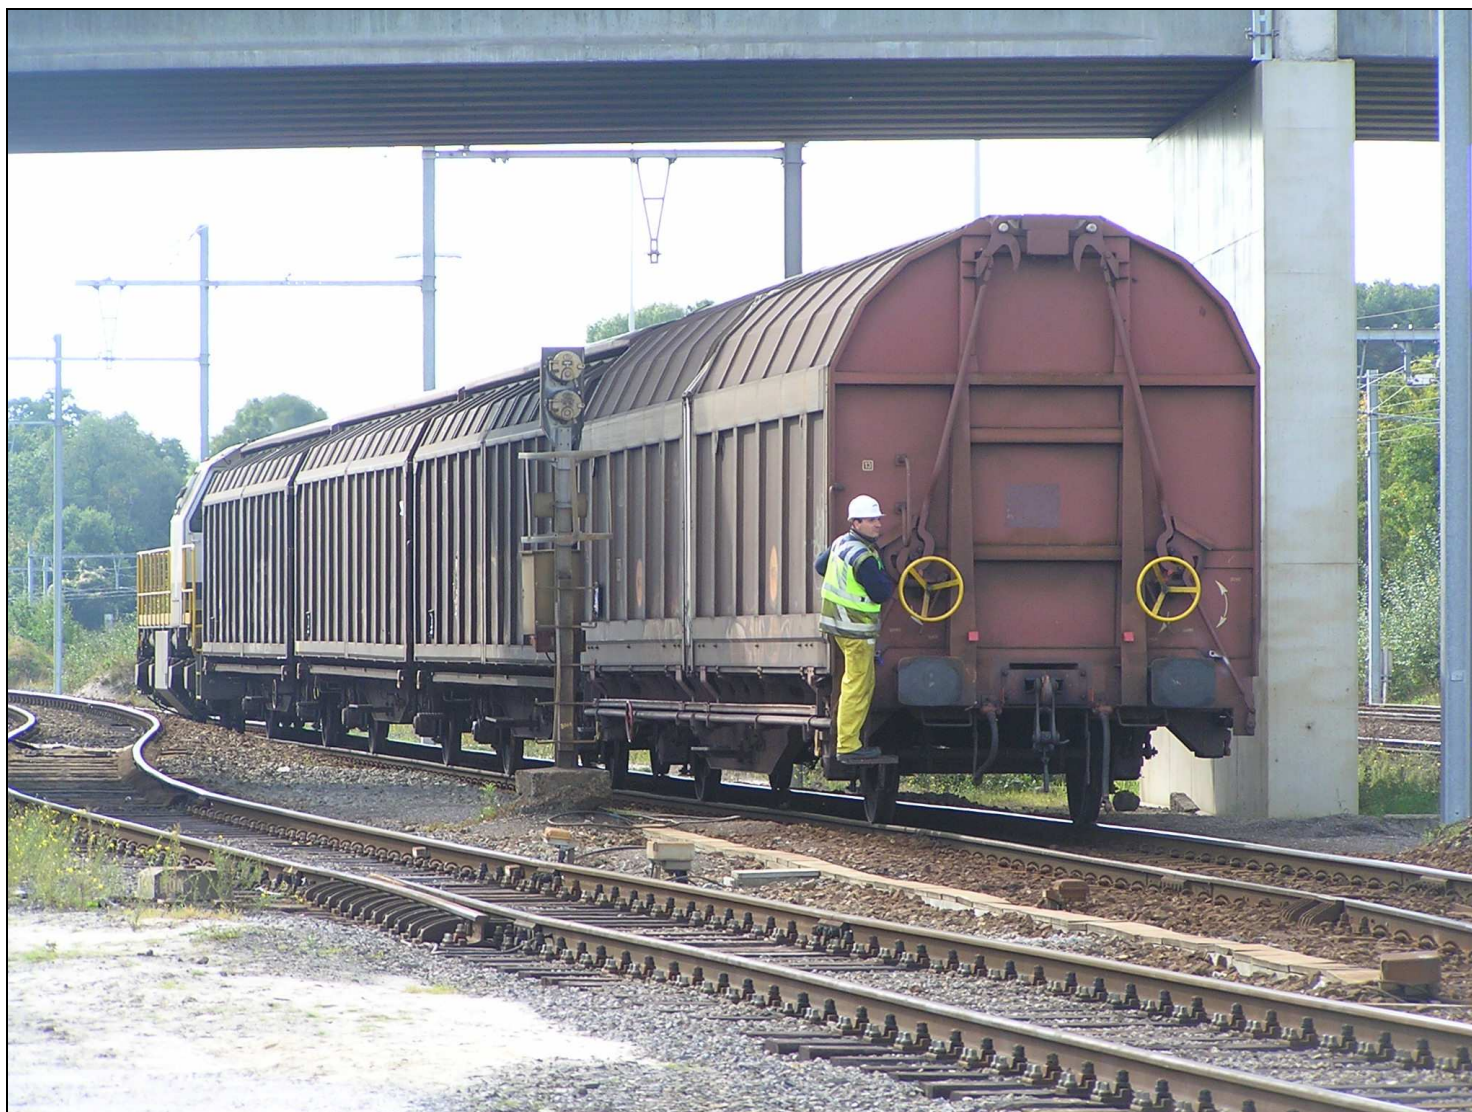
*Figuur 18 : Beeld van een operator terrein op de rechervoettrede van de 1<sup>e</sup> wagon in de rijrichting van de opduwbeweging (reconstructie 21.09.2007).*
