RAPPORT D'ENQUETE

DERAILLEMENT DE DEUX WAGONS D'UN TRAIN DE MARCHANDISES ENTRE OTTIGNIES ET GENVAL

le dimanche 02 septembre 2007

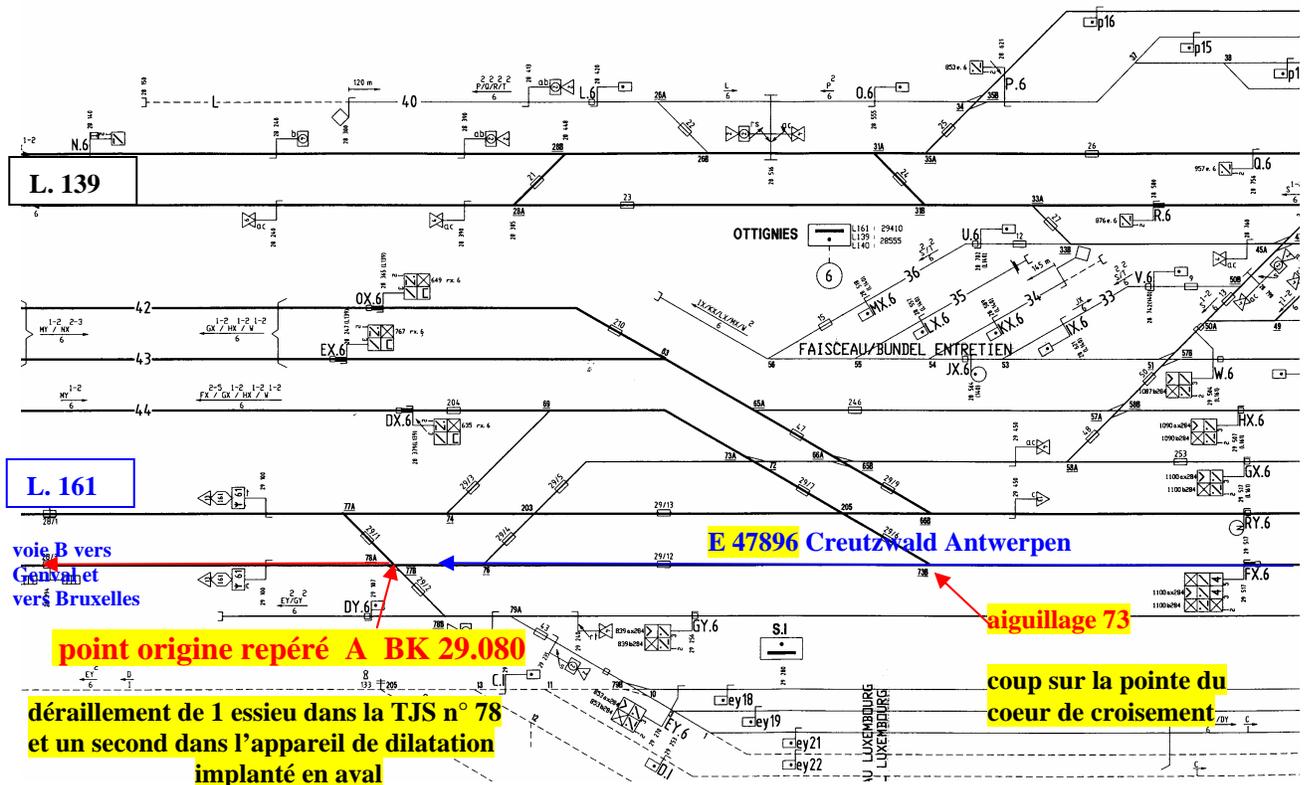
Le déraillement trouve son origine dans la TJ S (traversée jonction simple) n° 78.

Le point origine est repéré sur les divers croquis par la lettre A.

Au niveau du dernier coeur de croisement (voir les croquis ci-après), la face externe droite de la pointe du coeur a été heurtée par un boudin de roue de droite d'un essieu. La trace indique que cette roue a pris erronément la branche de droite du croisement.

A 2,5 m de la pointe du coeur de croisement, la roue escalade le rail et tombe dans la voie. L'essieu est déraillé vers la droite (côté entrevoie).

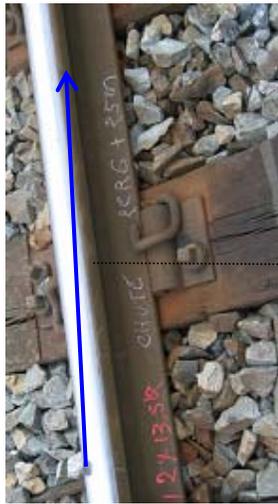
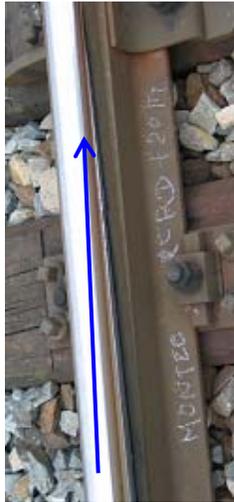
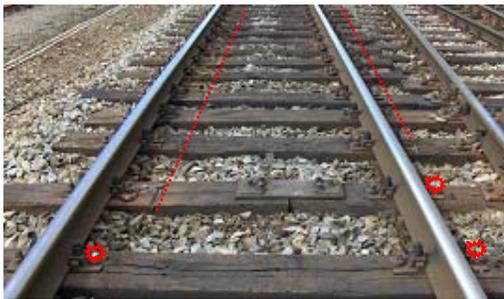
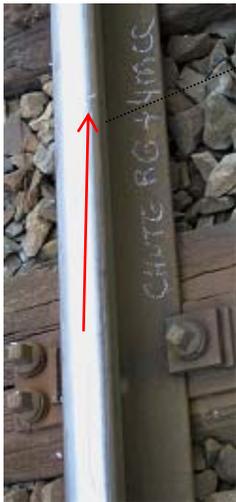
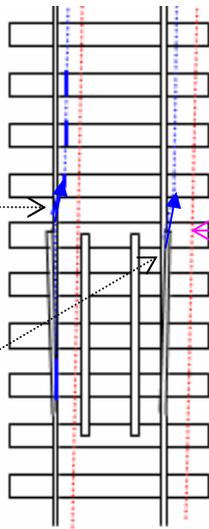
OTTIGNIES RELEVÉ DES TRACES. ORIGINE TJS 78.

20 m chute
roue droite
2e essieu

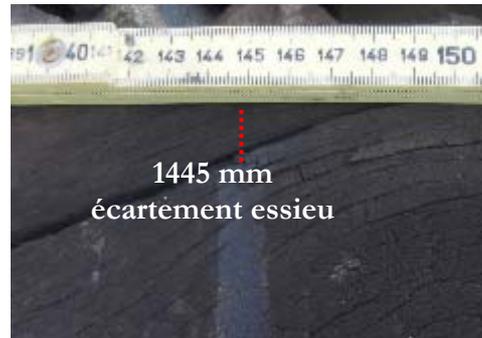
Illustration à l'aide d'un gabarit d'un essieu à la sortie de la TJS 78 à Ottignies :

L'écartement normal entre les faces actives des boudins est de $1360 + (2 \times 32) = 1424$ mm. L'écartement nominal de la voie étant de 1435 mm, le jeu nominal essieu/voie est donc de 11 mm. Le surécartement de l'essieu étant de 53 mm, nous pouvons conclure que le bandage lâché a tourné dans un plan oblique par rapport à la jante avant de dérailler.

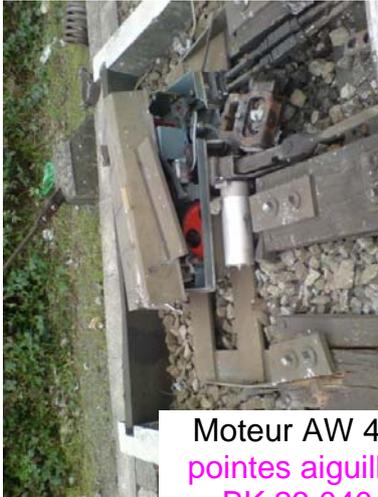
Bordure du quai heurtée

Moteur AW 4A
pointes aiguilles
BK 23.040

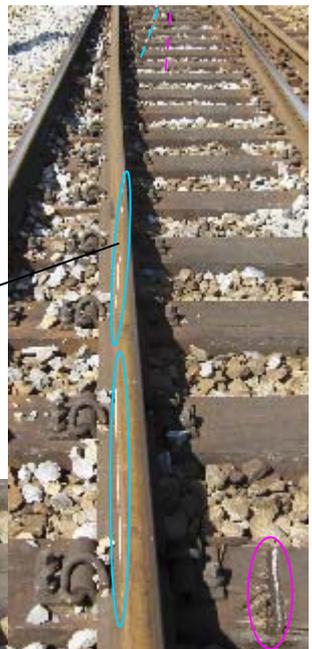
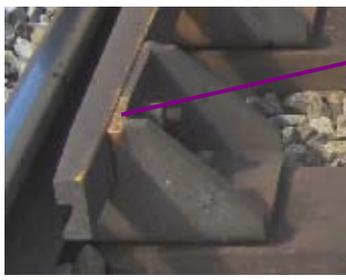
Aucune trace : probable remise à rail

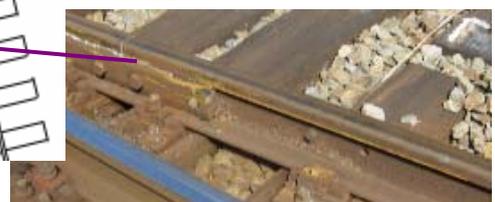
E 47896

On retrouve les traces des 2 essieux d'Ottignies dont un avec surécartement

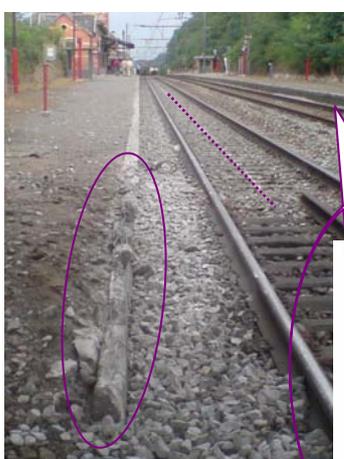
Lors de l'examen des wagons, il a été retrouvé un morceau de bordure de quai dans le chapeau de l'amortisseur Lenoir du dernier essieu du 3^e wagon (roue 2 côté gauche). C'est donc bien ce wagon qui déraille et heurte les bordures du quai de Genval.

perte des éléments de suspension

déraillement du dernier bogie du **3^e wagon** soulevé par le 4^e wagon déraillé et poussé vers la gauche

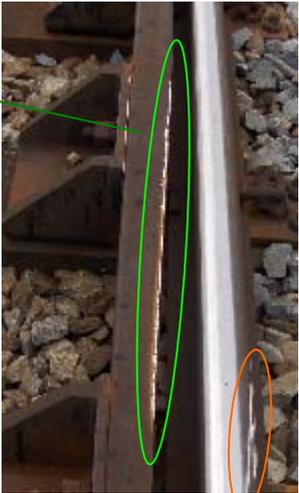
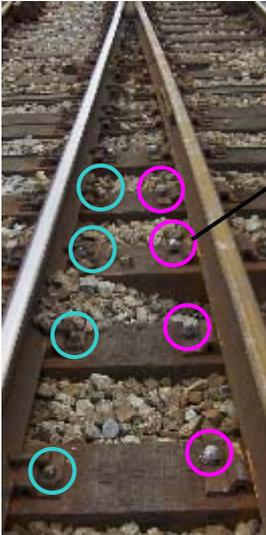
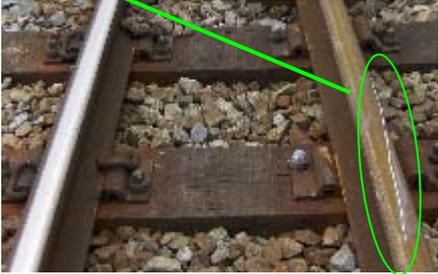
GENVAL- RELEVÉ DES TRACES DANS L'AIGUILLAGE 3c

Moteur AW 3C
ptes BK 22.750

On retrouve les traces
des 4 essieux

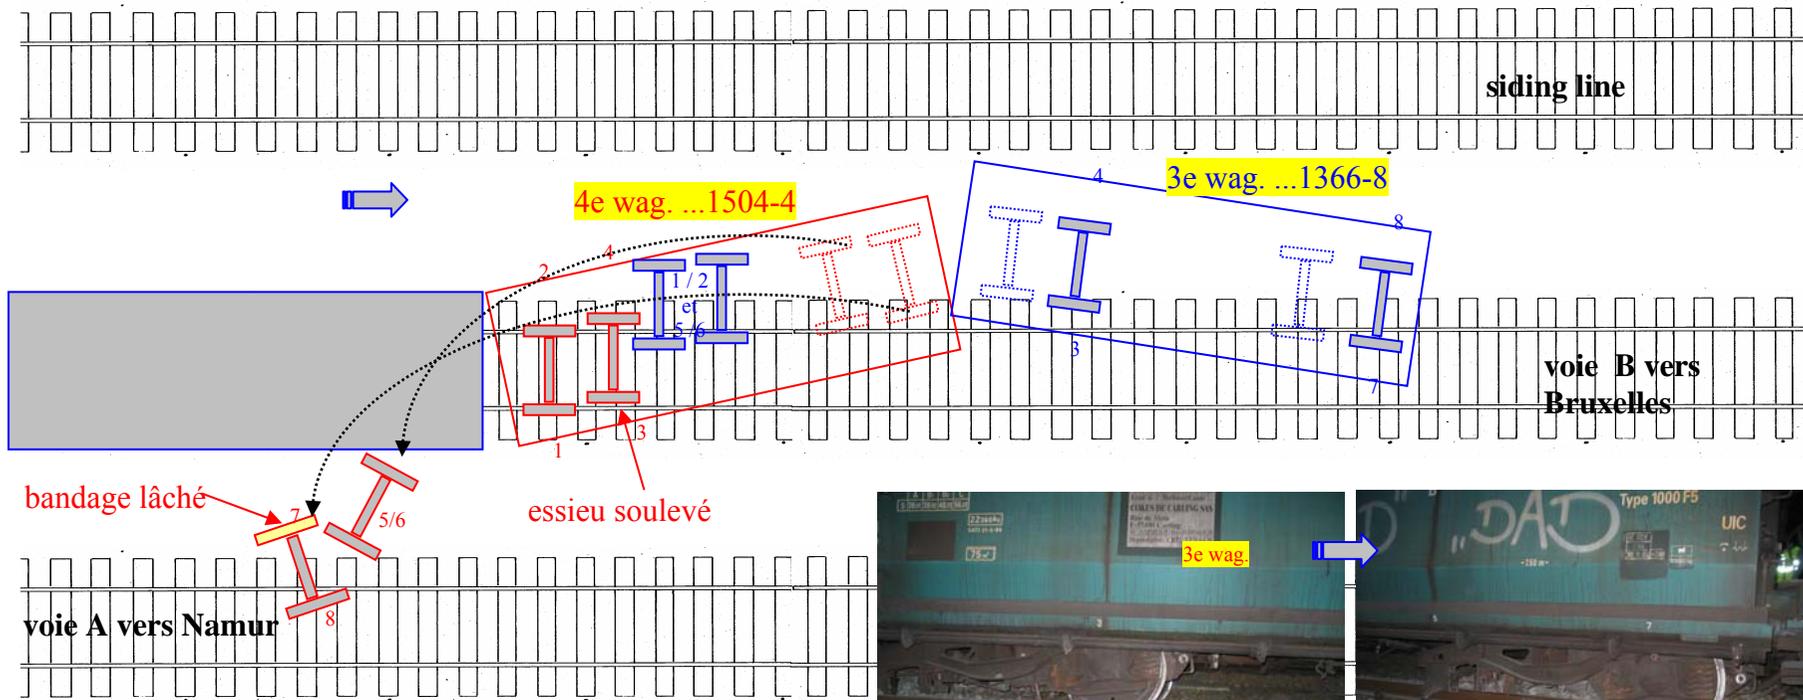
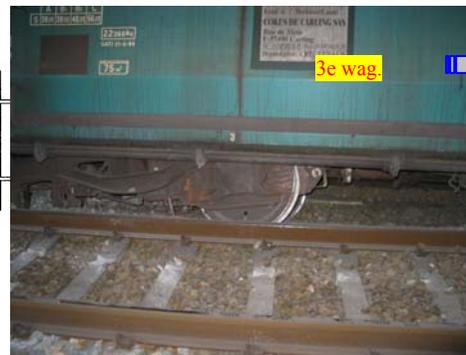
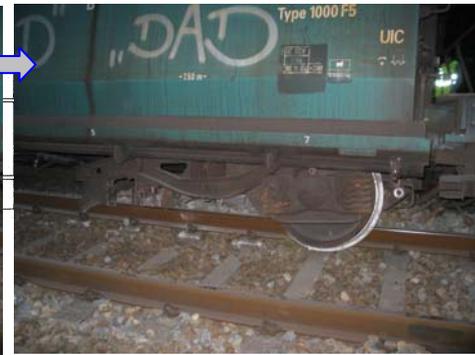
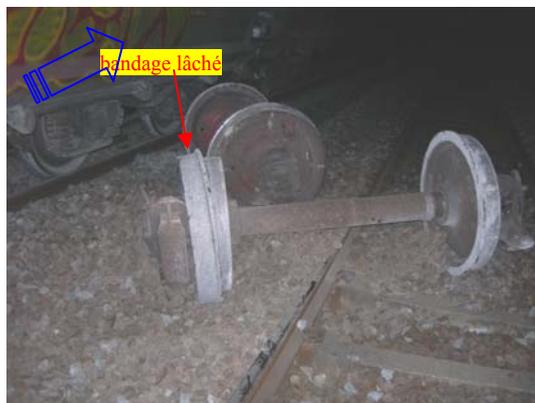
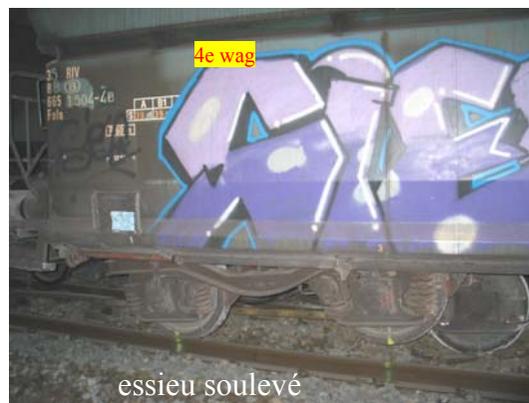
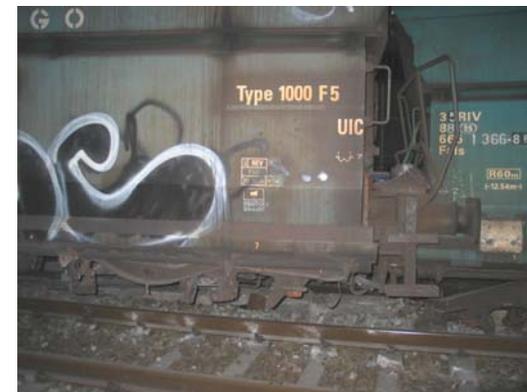
GENVAL- VEHICULES DERAILLES .

Il faut remarquer que plusieurs wagons sont pris en défaut pour des anomalies existant avant le déraillement comme pour des semelles de freins usées.

Ce rapport mentionne des amas de métal aux roues du wagon ..654-7 . Il n'a malheureusement pas été possible de préciser si ceux-ci résultent du parcours avant le déraillement ou du rapatriement des wagons de Genval vers Ottignies lieux de la visite.

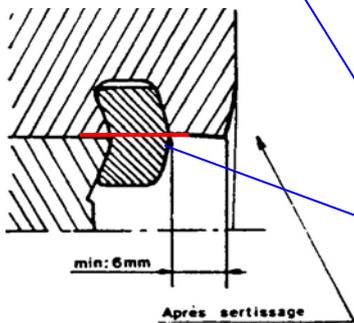
Le cercle agrafe est constaté entièrement arasé (la rainure à l'intérieur du bandage est encore comblée par une partie du cercle métallique). Il n'a été retrouvé aucun fragment de celui-ci ni sur les lieux du déraillement ni en amont (la voie a été visitée jusqu'au signal d'entrée de Gembloux venant de la L. 144).

cercle agrafe cisailé à mi-épaisseur dans sa rainure

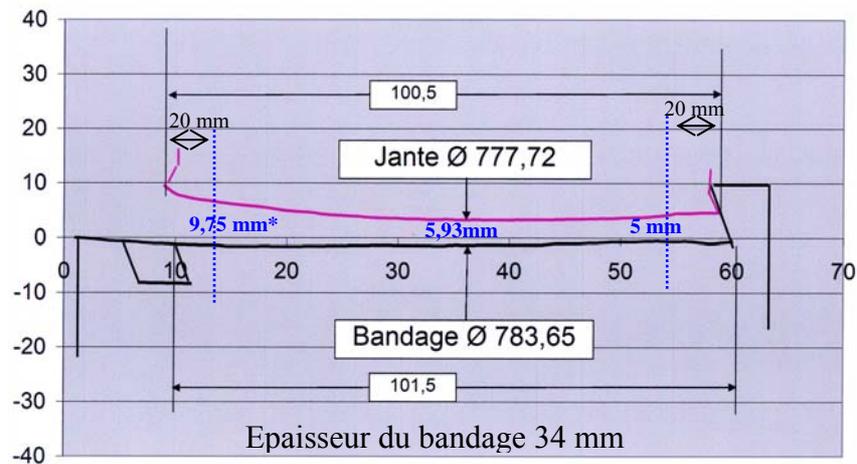
On peut observer que le plan de la jante est arrondi.

Les mesures plus précises effectuées à l'atelier de Salzennes sont les suivantes :

* le jeu ci-avant est représenté concentré en totalité.

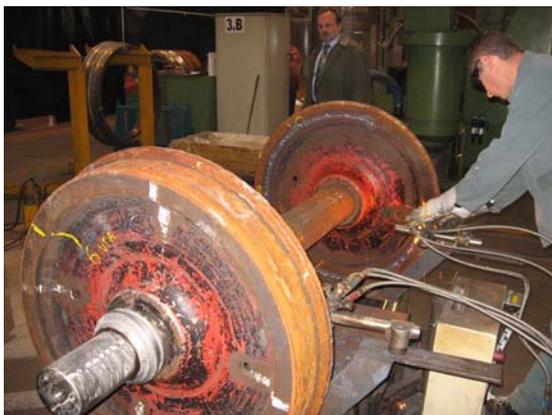
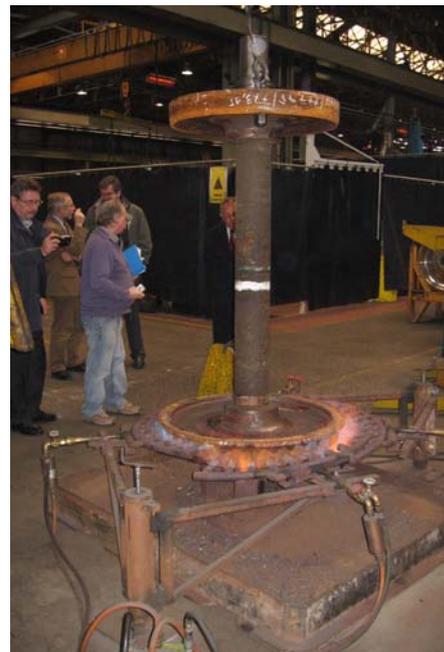
- Bandages. Désembattage des bandages des roues 8 et 5/6.

Le retrait d'un bandage (ou désembattage) est réalisé après enlèvement du cercle agrafe par usinage ou oxycoupage. L'essieu est ensuite positionné verticalement et le bandage est chauffé de manière à le dilater. Il tombe ensuite par gravité.

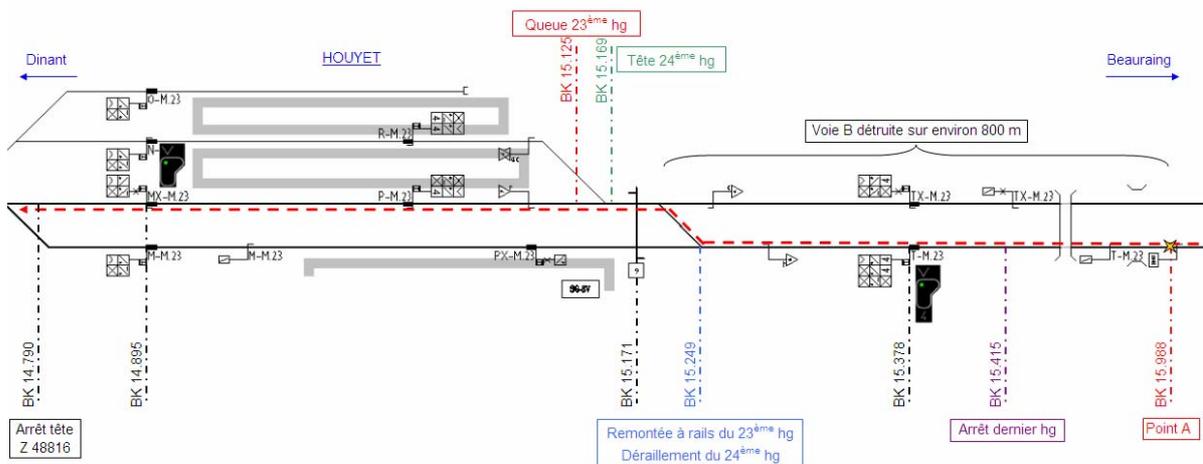
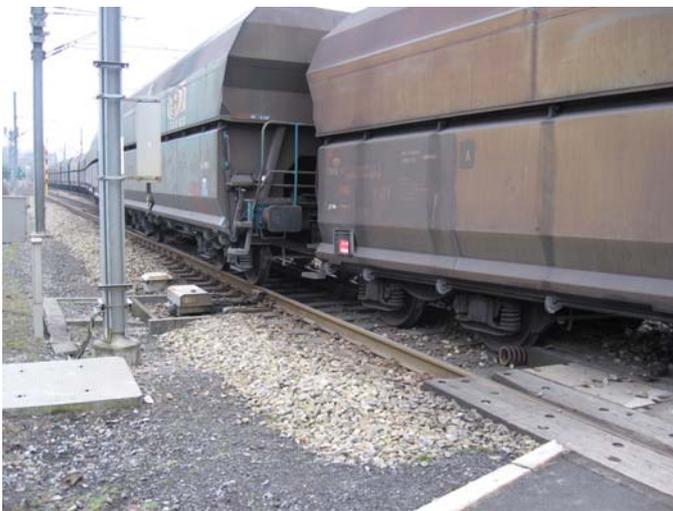
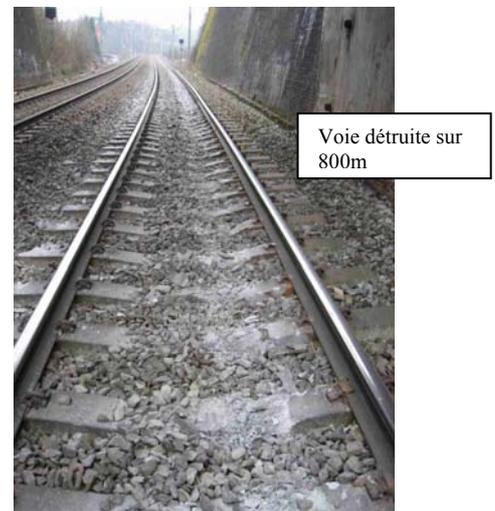
Le 23^{ème} wagon de la rame déraile à la borne kilométrique 15.988 à l'approche de la gare d'Houyet sur le tronçon entre Beauraing et Dinant de la L.154. Dans l'aiguillage à l'entrée de la gare d'Houyet, le 23^{ème} wagon remonte à rail dans le cœur de croisement et entraîne le déraillement des 24 et 25^{ème} wagon.
