Ongevalseverslag

Botsing tussen twee treinen in het station Izegem op 26 april 2007

externe expertise : **NMBS – Holding**
directie Strategie en Coördinatie
Veiligheid en Milieu

september 2007

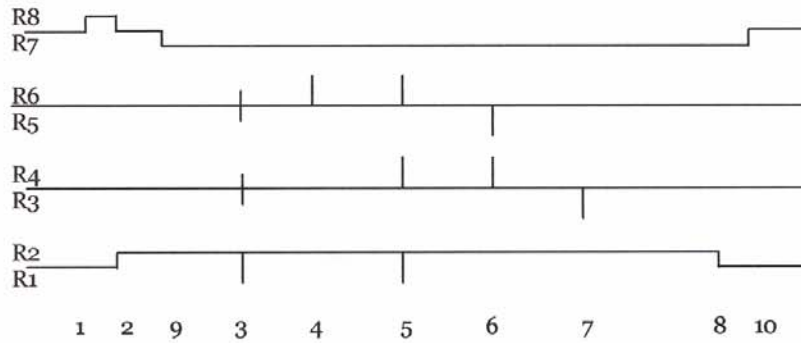
1.7.3.3. Registreertoestel DEUTA ER 16 met MEMOR.

De klok van de snelheidsregistratie van de trein ER 8991 loopt 4 min 20 sec achter op de klok van de trein E818 die op haar beurt 2 min 30 sec achter loopt op de werkelijke tijd.

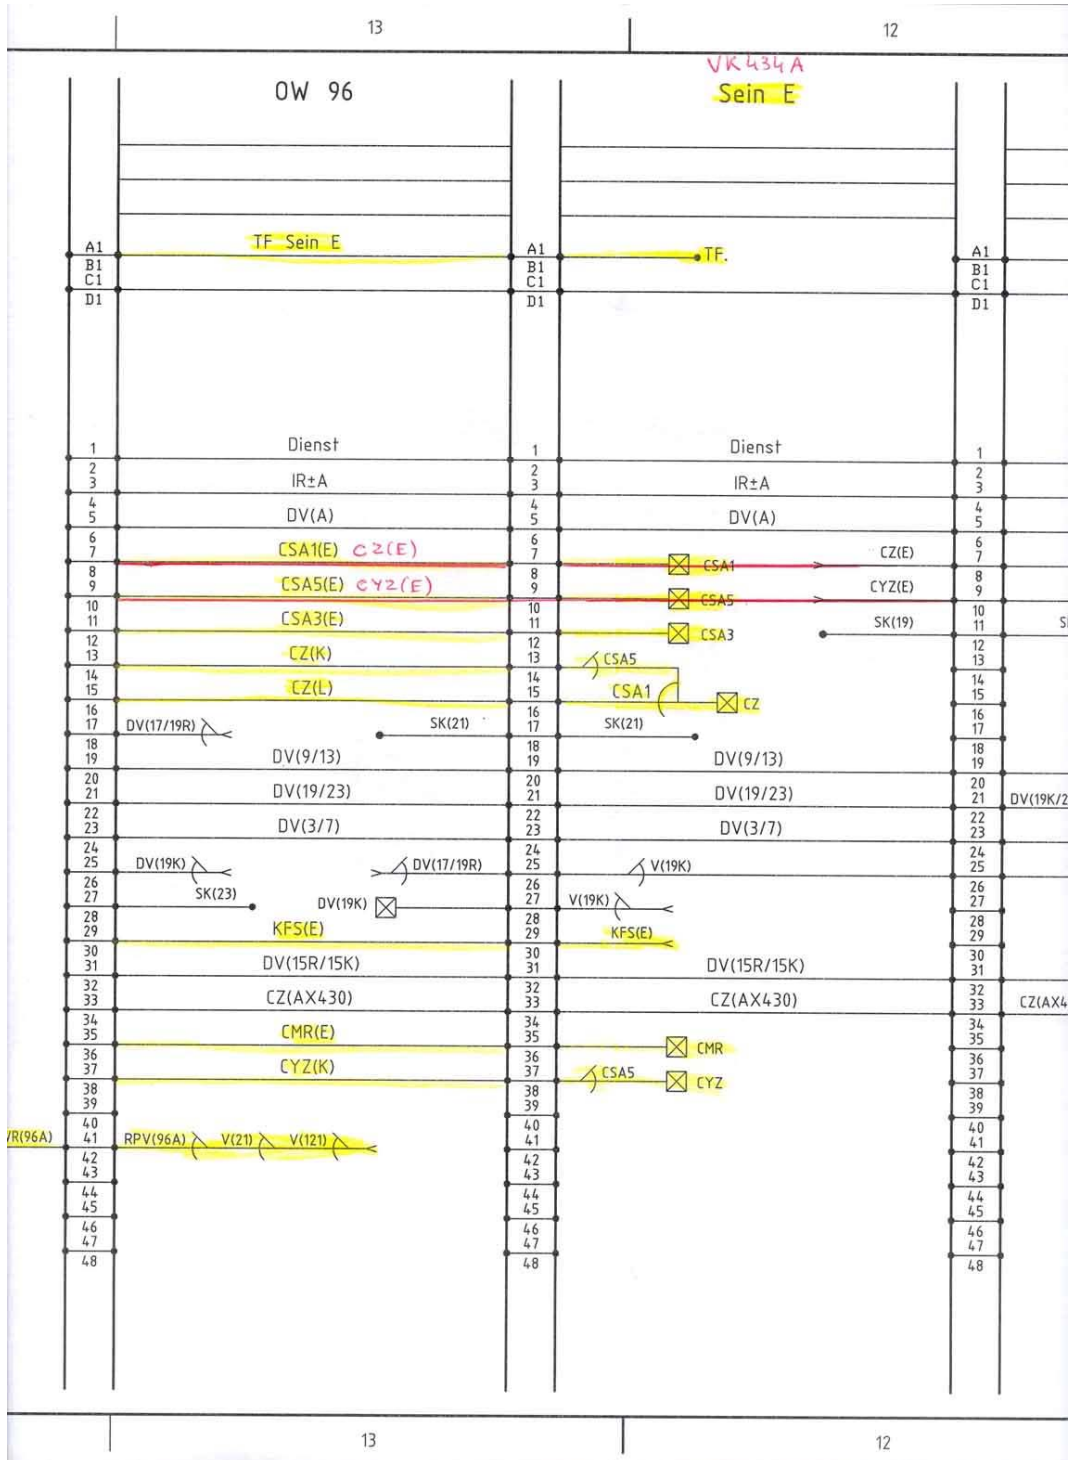
2. Een **toezichtsbediende** van de **studiedienst** heeft de studie en de opmaak van de plannen opgestart. Hierna staat een voorbeeld van de manier waarop een plan wordt aangepast.

De **toezichtsbediende die deze studie had begonnen**, werd evenwel op 12 februari 2007 overgeplaatst (aanstelling) naar een andere afdeling binnen Infrabel Infrastructuur en de onafgewerkte studie werd niet overgenomen door een andere **toezichtsbediende van de studiedienst**.

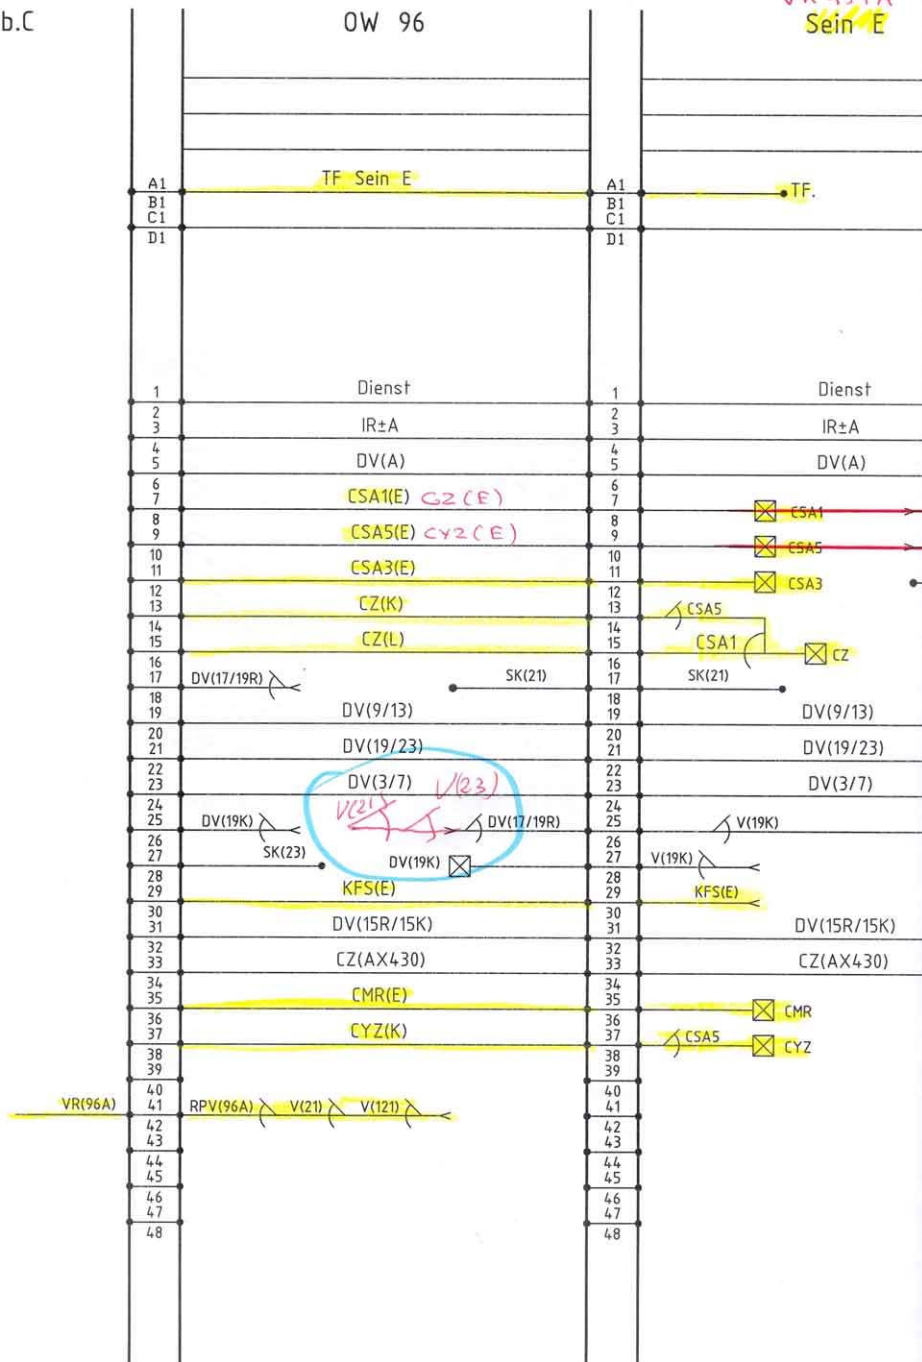
VK 434 A
Sein E

4,5 Wanneer de studie af was, is men in overleg met **ingenieur seininrichting gestart** met de uitvoering. De studieplannen zijn nooit naar het bureau van **ingenieur seininrichting** gebracht voor goedkeuring. De **ingenieur seininrichting** had wel regelmatig contact (terplaatse en per telefoon) met **de eerste technisch sectorchef** over het verloop van de werken. De **ingenieur seininrichting** stond in voor de opmaak en opvolging van het bestek voor de aannemer die de seinalen plaatst en de kabels trekt. De **ingenieur seininrichting** heeft hem nooit gevraagd om de studieplannen voor de praktische uitvoering van de wijzigingen in Izegem voor te leggen voor nazicht en goedkeuring.

De ingenieur seininrichting heeft weinig aandacht aan de concrete inhoud van het bewuste studiedossier geschonken. Volgens zijn verklaringen waren de redenen hiervoor de geringe omvang van de ingreep, de beroepsbekwaamheid van het betrokken personeel en tijdsgebrek wegens de prioriteit voor meer complexe zaken. Hij heeft dan ook de studie niet op een formele wijze goedgekeurd en de plans werden niet getekend
