Agencija za istraživanje nesreća u zračnom, pomorskom i željezničkom prometu
Odjel za istrage nesreća u željezničkom prometu

KLASA: 341-09/15-02/09

KONAČNO IZVJEŠĆE
Sisak, iskliznuće manevarske lokomotive,
10. studenog 2014.

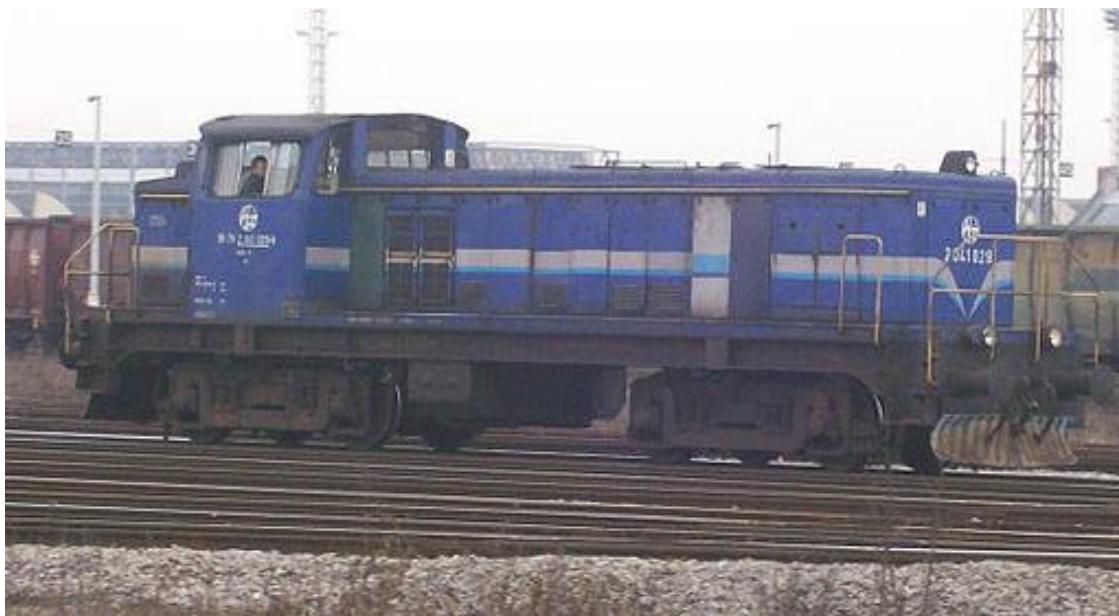
Slika 1 lokomotiva serije 2041 (Izvor: Wikimedia Commons)

U nesreći je sudjelovala lokomotiva serije 2041-104 poznatija pod nadimkom "Đuran". Radi se o dizel električnoj lokomotivi (slika 1) za obavljanje radova tzv. teške manevre i vuču lakih vlakova. Lokomotive ovoga tipa je proizvodila tvrtka Đuro Đaković iz Slavonskog Broda u razdoblju od 1962. do 1965. godine prema licenci francuske tvornice Brissonneau et Lotz Co.(današnja tvornica Alstom). Raspored osovina nosi oznaku Bo'-Bo' odnosno radi se o dva dvoosovinska okretna postolja sa pojedinačnim pogonom svake osovine. Osovinsko opterećenje lokomotive je 16 tona. Snaga dizel motora je 606kW. Prijenos snage se obavlja električki. S navedenim pogonom lokomotiva ostvaruje najveću brzinu od 80 km/h. Ukupna duljina lokomotive preko odbojnika je 14,7 m.

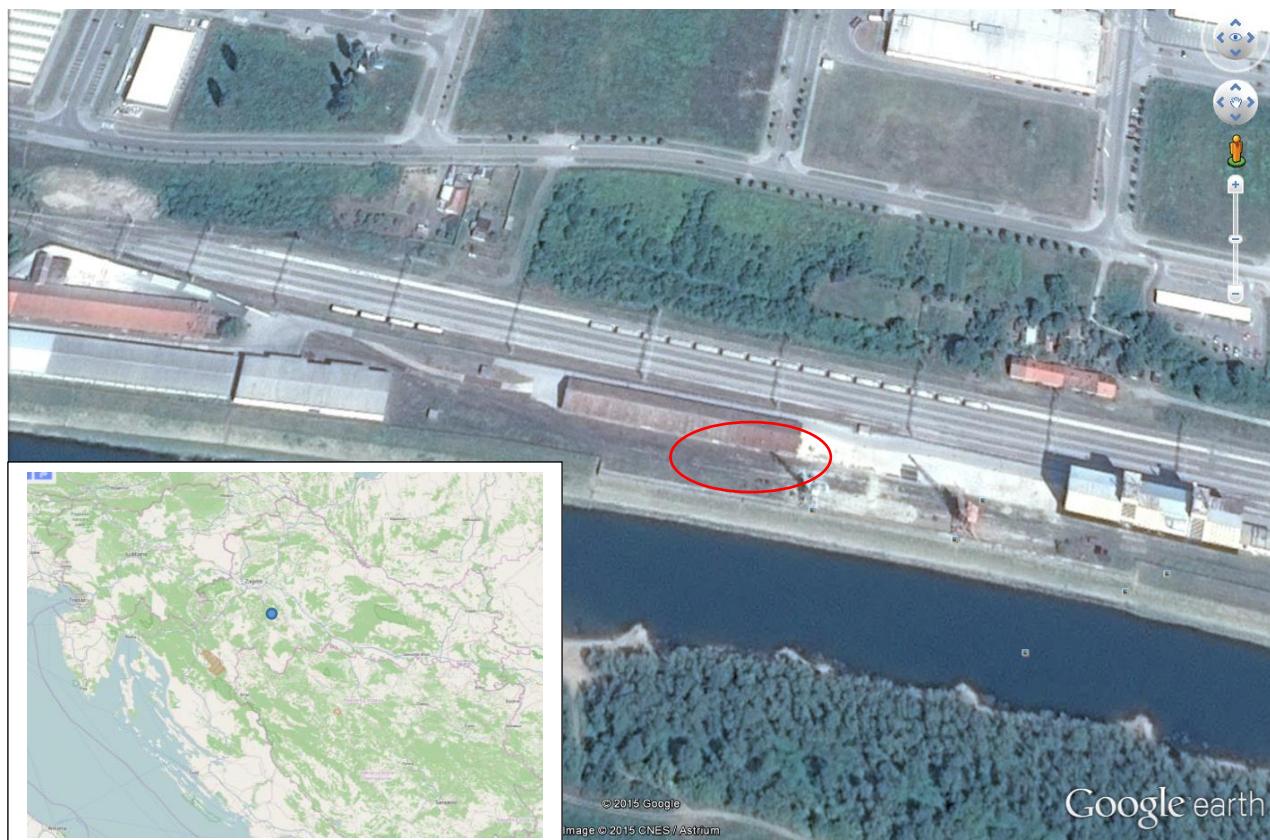
Slika 2 – Snimka mjesta incidenta (izvor slike: Google earth)

Nesreća se dogodila na teretnom kolodvoru Sisak na spojnom kolosijeku koji povezuje kolosijeke 16t i 17t (Pristanište i skladište). Pored kolosijeka 16t i 17t teretni kolodvor čine kolosijeci 13t, 14t, 19t, 20t, 21t, 22t i 24t. Ukupna duljina kolosijeka je 2594m. Teretnom kolodvoru pripadaju skretnice 21, 26, 32, 36, 37, 40a/b, 43a i 44. Predmetni kolosijeci i skretnice u tehnološkom procesu rada kolodvora Sisak su manje bitni jer se isključivo koriste za potrebe tvrtke „Pristanište i skladište“ d.d., koja je ujedno i vlasnik zemljišta na kojem se nalaze kolosiječna područja. Kolosijekom 16t upravlja tvrtka HŽ Infrastruktura. Prema informacijama dobivenima od upravitelja infrastrukture zbog važnijih prioriteta u sklopu redovnog održavanja nisu izvođeni radovi na redovitom održavanju predmetnih kolosijeka pa su 09.04.2010. godine za promet zatvorene skretnice broj 21, 26, 37 i 40a/b i kolosijeci 13, 14t, 17t i 22t.

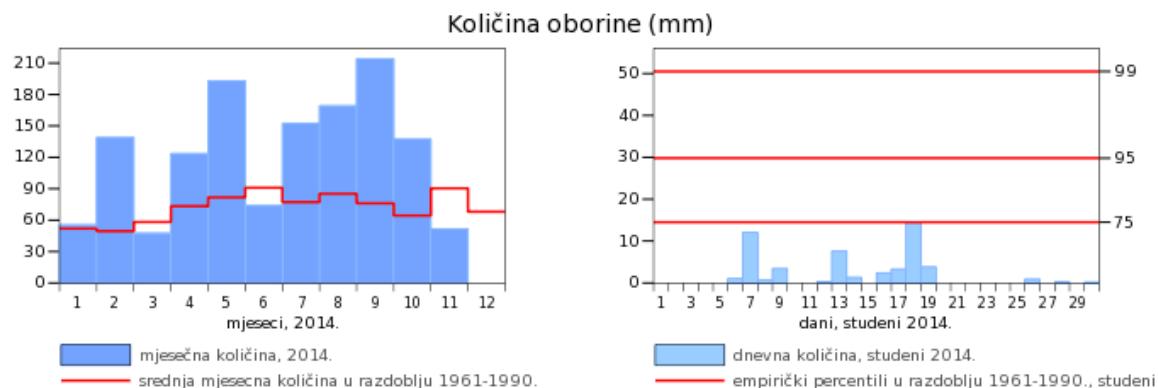
Slika 3 Količine oborina od siječnja do studenog 2014. u Sisku (Izvor DHMZ)

Contributory Factors: long rainy period in Sisak area causes bad sleepers got wet and lots stiffness (chapter 6.3).
