Agencija za istraživanje nesreća u zračnom, pomorskom i željezničkom prometu  
Odjel za istrage nesreća u željezničkom prometu

# **KONAČNO IZVJEŠĆE**

## **Sisak, iskliznuće manevarske lokomotive, 10. studenog 2014.**

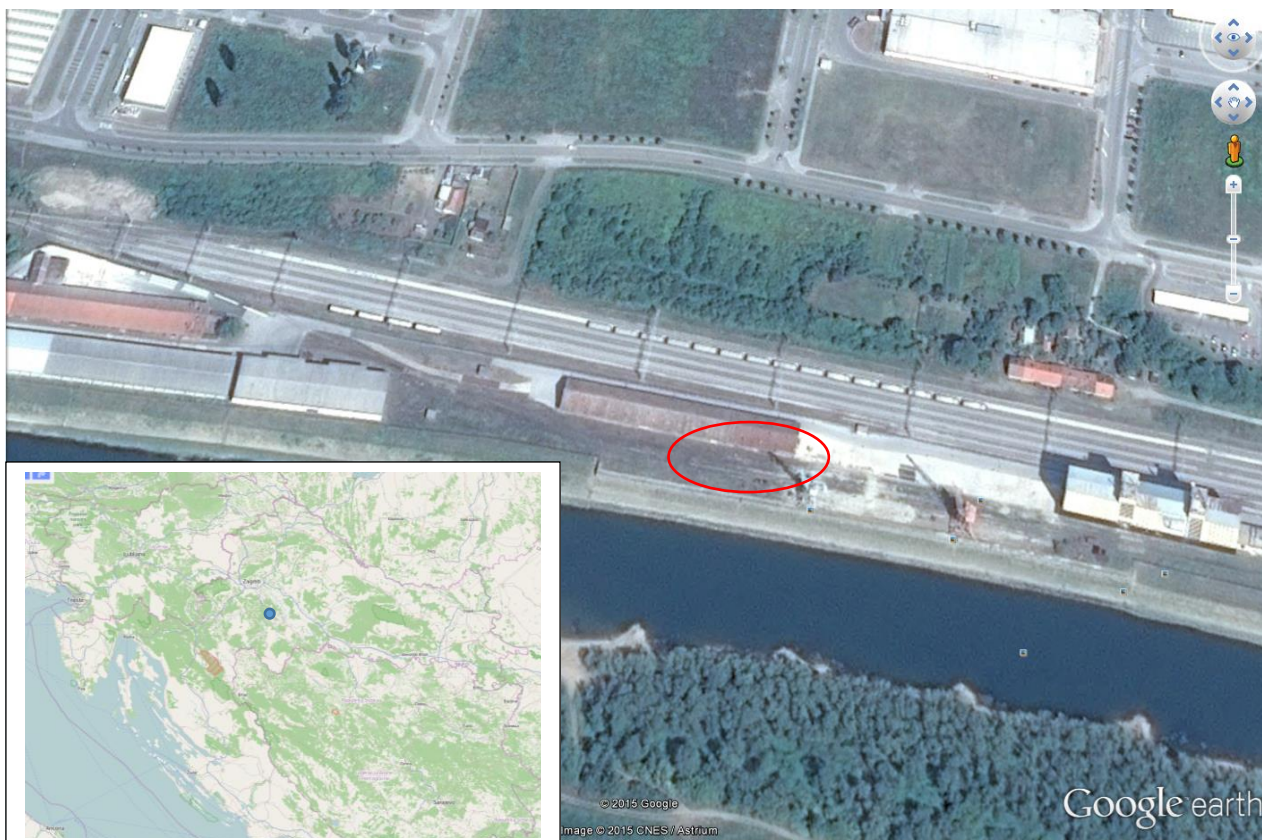
Slika 2 – Snimka mjesta incidenta (izvor slike:Google earth)

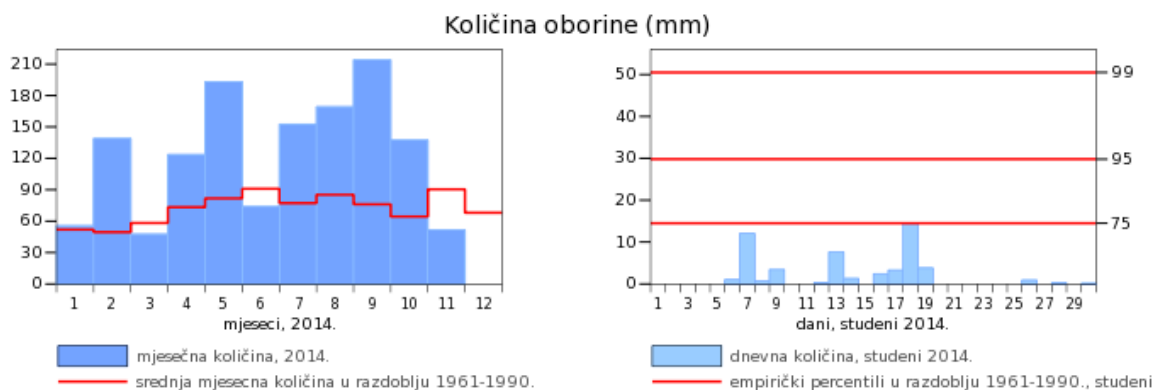
*Contributory Factors:* long rainy period in Sisak area causes bad sleepers got wet and lots stiffness (chapter 6.3 ).

**Slika 3 Količine oborina od siječnja do studenog 2014. u Sisku (Izvor DHMZ)**
