Agencija za istraživanje nesreća u zračnom, pomorskom i željezničkom prometu
Odjel za istrage nesreća u željezničkom prometu

KONAČNO IZVJEŠĆE

Sudar u radionici „Graba“, Zagreb

11. rujna 2014.

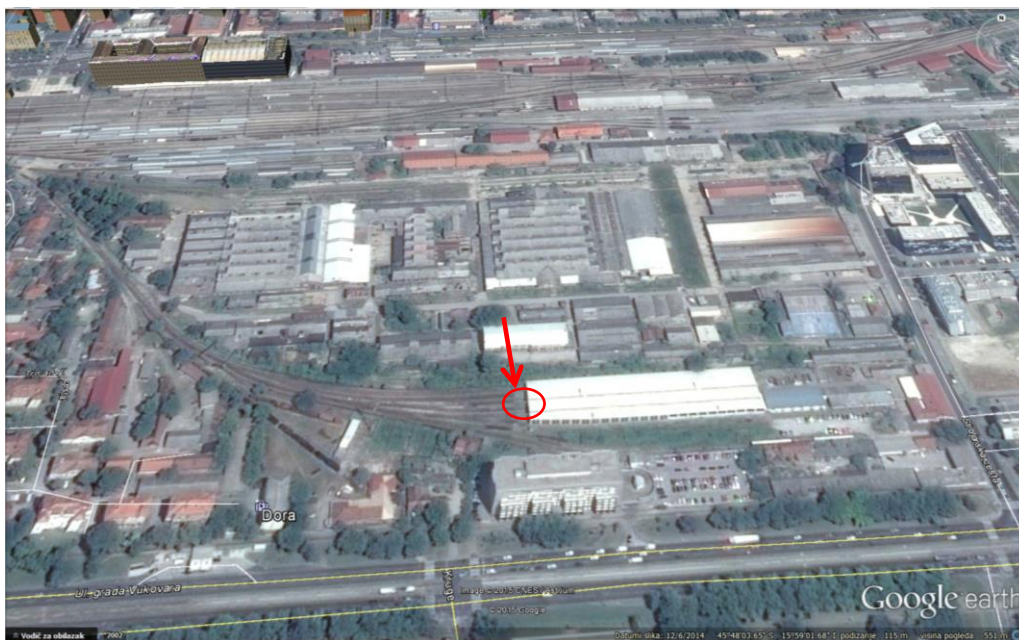
Slika 1 Mjesto iskliznuća (Izvor Google earth)

Nesreća se dogodila na 9. kolosijeku koji je dio industrijskog kolosijeka Zagreb Glavni kolodvor. Predmetnim kolosijekom upravlja tvrtka „Održavanje vagona“, radionica Zagreb Glavni kolodvor.

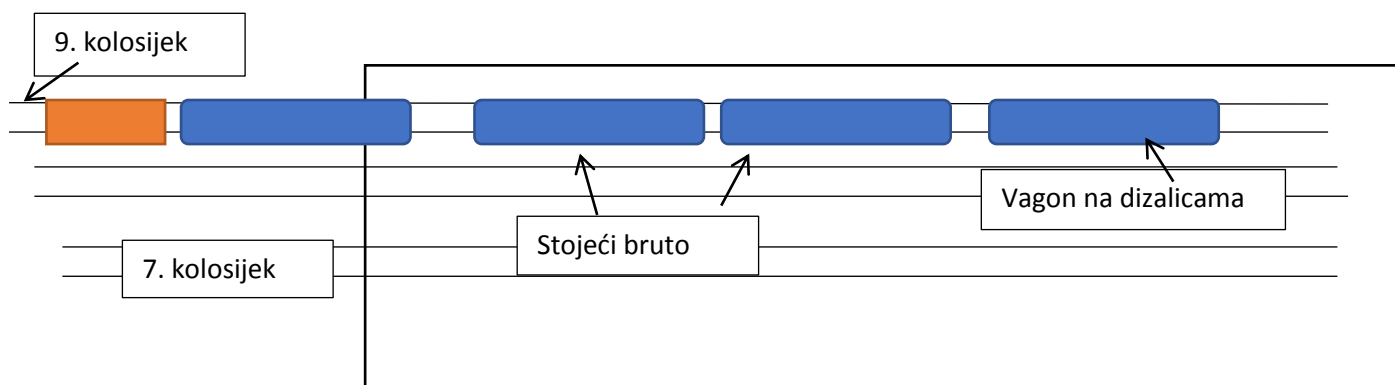
Slika 4. Skića predmetne radionice

Vagon broj 51 78 27-70 001-7 je u radionici bio postavljen na četiri vretenaste dizalice, a okretna postolja vagona su bila demontirana i odmaknuta od vagona. Uslijed udarca vagon se pomaknuo unazad i pao s dizalica, pri čemu je došlo do oštećenja sve četiri dizalice i vagona (slika 6 izvješća). Također, sve četiri dizalice su pale na pod radionice.
