Agencija za istraživanje nesreća u zračnom, pomorskom i željezničkom prometu  
Odjel za istrage nesreća u željezničkom prometu

**KONAČNO IZVJEŠĆE  
Rijeka, iskliznuće teretnih vagona,  
31. kolovoza 2014.**

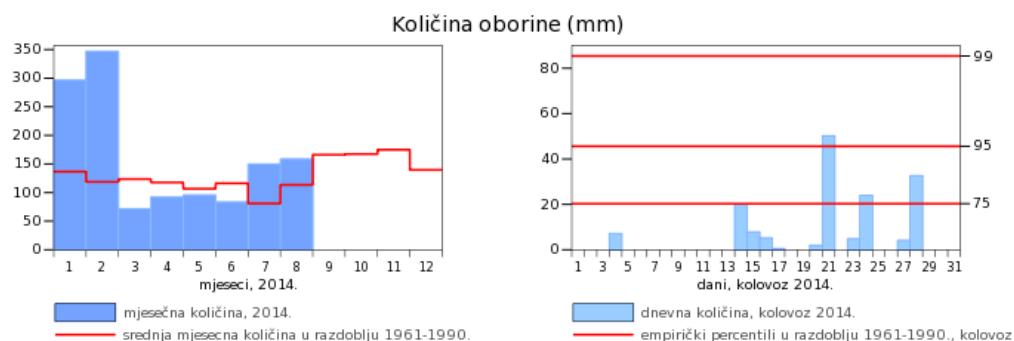
Slika 2 Količine oborina u kolovozu u Rijeci (Izvor DHMZ)

Vremenske prilike na mjestu i za vrijeme događaja bile su povoljne, vanjska temperatura je iznosila 21°C, dan, vidljivost dobra. Međutim, tijekom ljeta postojala su dulja vremenska razdoblja s obilnim oborinama. Prema podacima Državnog hidrometeorološkog zavoda tijekom kolovoza 2014. Zabilježena je iznadprosječna količina oborina na područje Rijeke, koja je pogodovala intezivnijem rastu vegetacije.
