Agencija za istraživanje nesreća u zračnom, pomorskom i željezničkom prometu  
Odjel za istrage nesreća u željezničkom prometu

## KONAČNO IZVJEŠĆE

**Nesreća iskliznuće teretnog vagona u sastavu vlaka broj 61019 kolodvora Meja, 27.01.2021.**

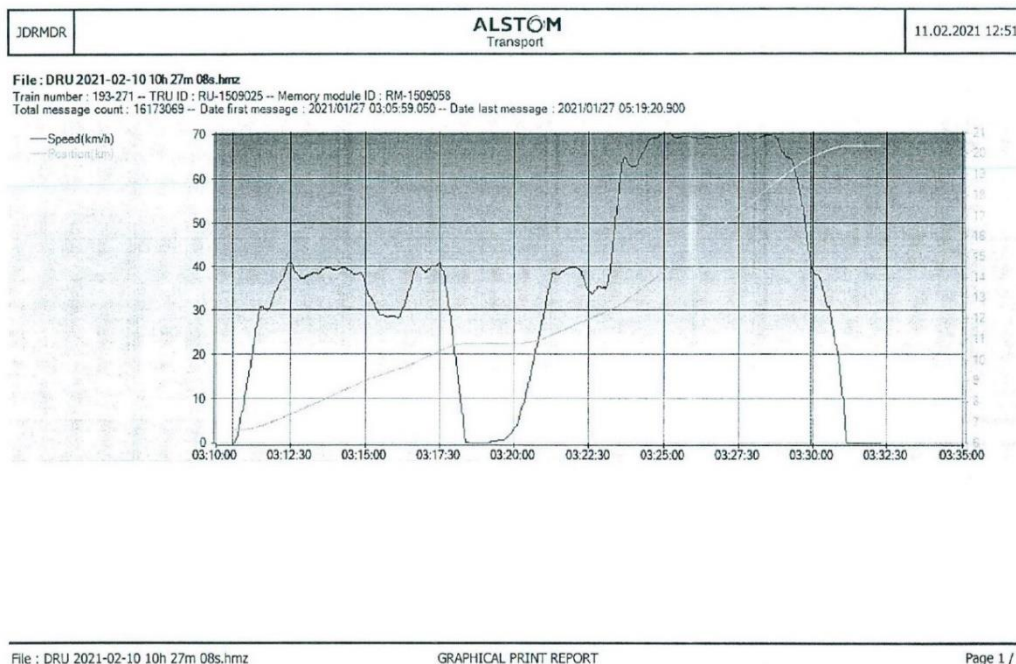
Slika 4. – Zapis brzine vlaka br. 61019 (Izvor slike: Enna)

Pregledom zapisa brzinomjera vučne lokomotive 91 80 6193 751-5 (Slika 4.), vlak br. 61019 krenuo je iz kolodvora Šoići u 03:10 sati. U 03:28 sati približava se kolodvoru Meja s brzinom od 70 km/h koja u 03:29 sati pada na 39,8 km/h. Zaustavlja se u kolodvoru Meja u 03:31 sati.
