NEMZETI FEJLESZTÉSI  
MINISZTERIUM  
KÖZLEKEDÉSBIZTONSÁGI  
SZERVEZET

## **ZÁRÓJELENTÉS**

**2016-0557-5 és 2016-0996-5  
Vasúti baleset / Kisiklás**

**60-as villamos (fogaskerekű), Széchenyi-hegy  
2016. május 22. és szeptember 8.**

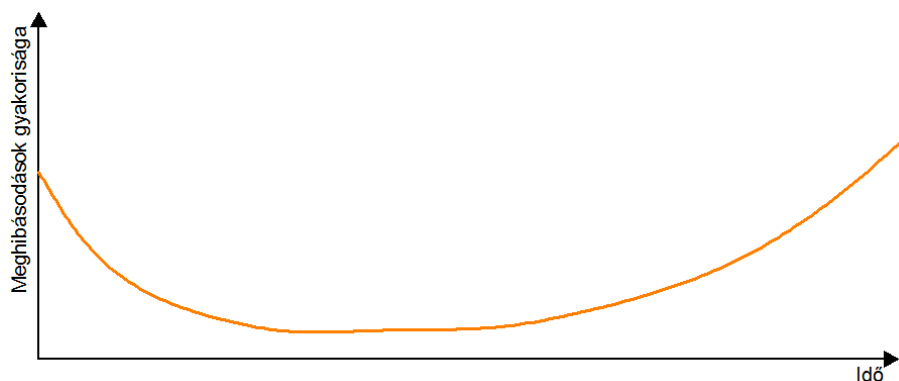
A műszaki berendezések, létesítmények meghibásodási gyakoriságát jól szemlélteti az ún. fürdőkádgörbe (12. ábra). Ezen látható, hogy

- az üzembe helyezés után az új berendezések elkerülhetetlenül jellemző gyártási, építési, konstrukciós stb. hibáik miatt nagyobb eséllyel hibásodnak meg;
- majd hosszabb üzemi tartományon belül egy tartósan alacsony mértékű meghibásodás jellemzi;
- végül az elhasználódott, kiöregedett berendezéseken az idő további előrehaladtával a hibák ismét egyre gyakrabban jönnek elő.

12. ábra: a meghibásodások gyakoriságát bemutató ún. fürdőkádgörbe

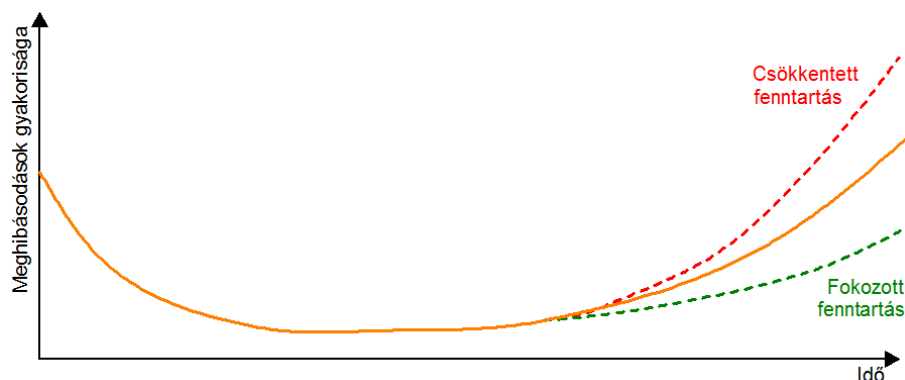
A görbét a fenntartási tevékenység is befolyásolja. A kritikus, végső szakaszban a meghibásodások ellensúlyozhatók, késleltethető a görbe emelkedése egy fokozott fenntartási tevékenységgel (13. ábra, zöld görbe). Ha azonban a fenntartás csökken, még a korábbi szintet sem éri el, akkor az elhasználódási folyamat éppen felgyorsul.

13. ábra: a fürdőkádgörbe és a fenntartás kapcsolata

A fogaskerekű vasút fenntartási tevékenységére a fenntartás csökkenése, azaz a vörös görbe szerinti üzemelés volt jellemző.
