# ZÁRÓJELENTÉS

**2015-1187-5**

**Vasúti baleset / Ütközés**

**Budapest, Próbajárat / 1-es villamos**

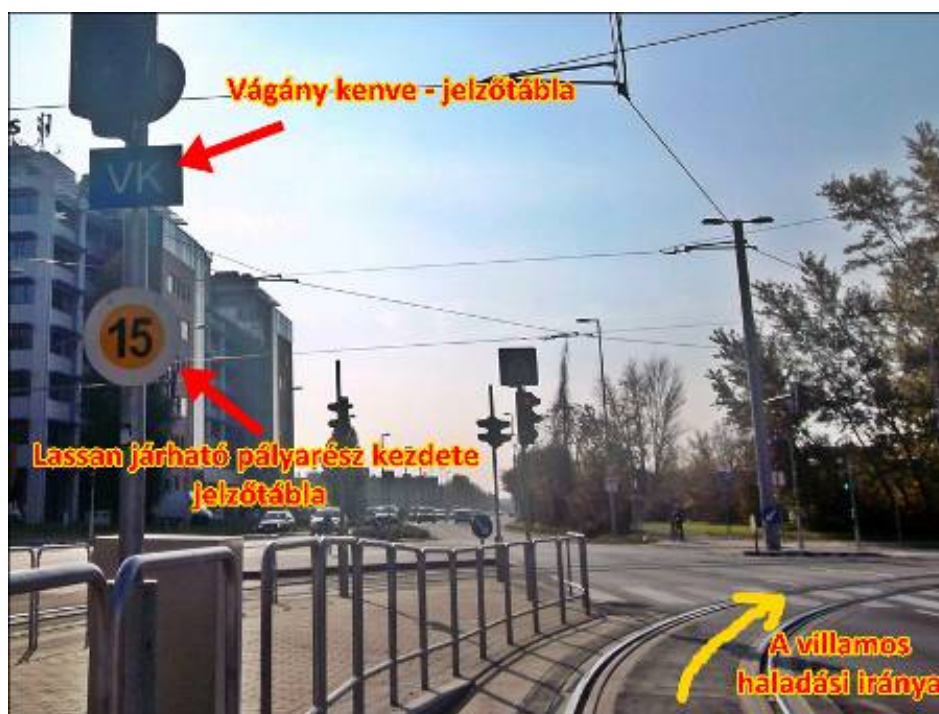
5. ábra: a vágány kenését jelző (VK), és lassúmenet kezdete jelző (15)

A pályán az ívre vonatkozóan 15 km/h lassúmenet van bevezetve.

A bevezetett lassúmenet a járművezetők részére az előírt jelzőtáblákkal meg van jelölve (5. ábra).

Az eset helyszínén bevezetett 15 km/h sebességkorlátozást a vonal tervezési dokumentációja eredetileg is tartalmazta. A sebességérték meghatározása során figyelembe vették az ívviszonyokat, a közlekedő járművek által keltett zajhatás mértéket, valamint azt, hogy az ívbe beépített sínek kopása optimális legyen.

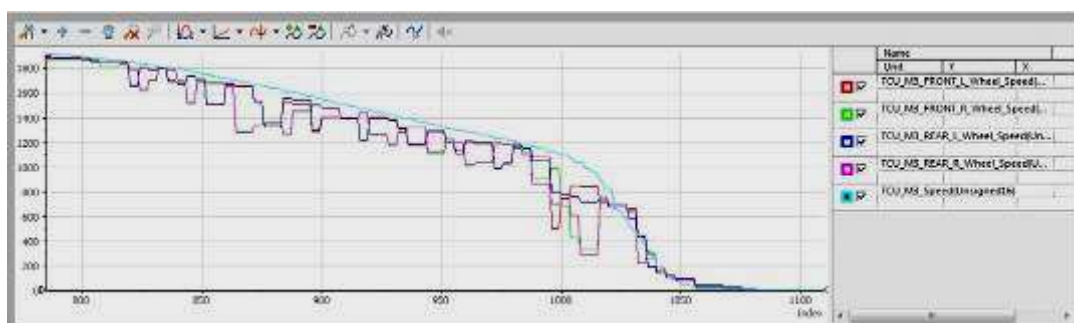
7. ábra: sebességadatok az M3 egység forgóvázában haladási sebesség (világoskék) és keréksebességek

A jármű tesztelése miatt a tesztmérnökök számítógépe csatlakoztatva volt a jármű vezérlőrendszeréhez, így a bekövetkezett esemény vizsgálatához a Vb a jármű eseményrögzítője által egyébként nem rögzített kerekenkénti sebesség és fékadatokat is fel tudta használni (**Hiba! A hivatkozási forrás nem található., Hiba! A hivatkozási forrás nem található.**).

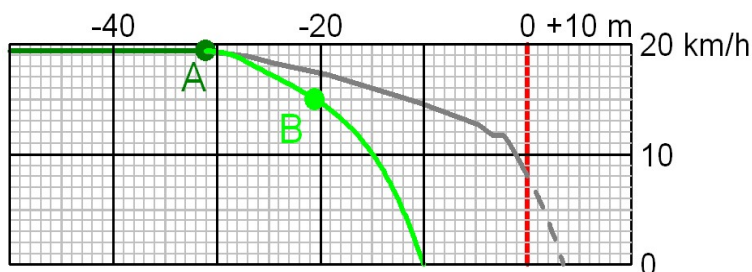
**10. ábra: A fékgörbe rendkívüli megcsúszás nélkül**

Ahhoz, hogy az előző pontban említett 10 méteres megállási szabály teljesüljön, az „A” pontban megkezdett fékezéssel a 10. ábra világoszöld fékgörbéjét kellett volna teljesíteni, azaz 21 m fékutat.

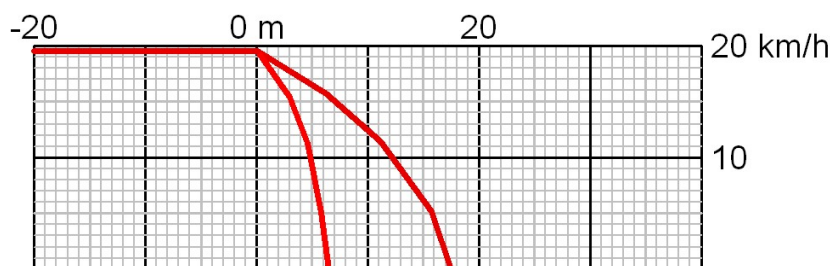
11. ábra: A próbák fékgörbéje üzemi (-66%) és vészfékkel

A próbák során az üzemi fékkel és sínfékkel történő megállások fékgörbéje a 11. ábra szerint alakult.

Az ábra alapján a vészfékezés (ami az üzemi fék mellé a sínfeket is kivezérli) fékútja szakasztól függően 37-44%-a az üzemi féknek. Mivel a sínfék is a sínen csúszva működik, azt lehet feltételezni, hogy a sín csúszóssága hasonló hatással lesz a sínfékre, mint az üzemi fékre. Tehát az esemény helyén, működő sínfék esetén is fennállt volna a fenti 40% körüli arány.
