ZÁRÓJELENTÉS

2018-0424-5

Vasúti baleset / Kisiklás

Szépjuhászné

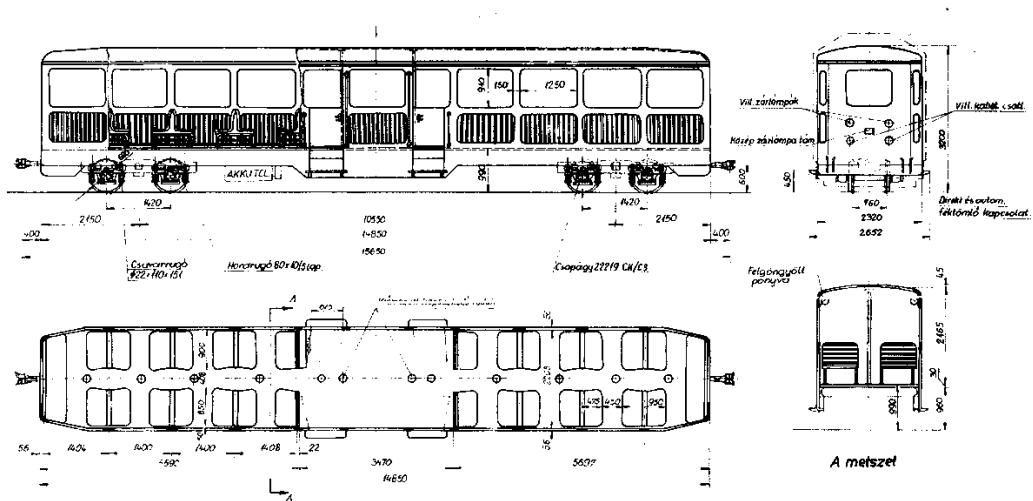
12. ábra: a kisiklott kocsijellegrajza

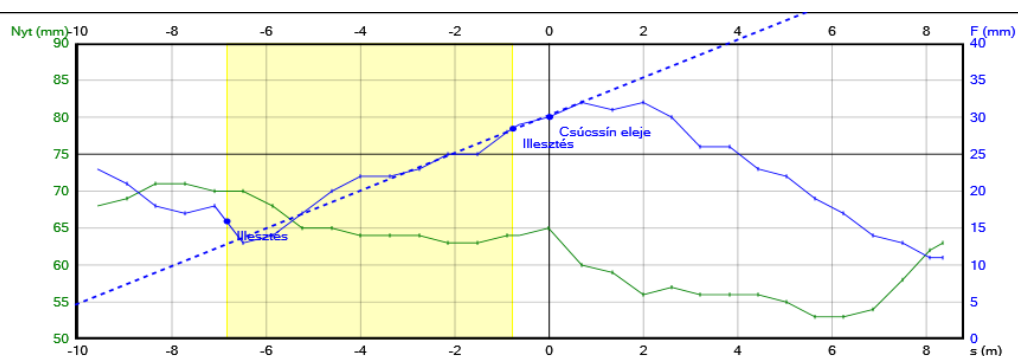
Statikus, terheletlen adatok alapján a csúcssínt megelőző 6 m-es szakaszon a fekszint egyenletesen változik, a jobb oldali (kisiklásban érdekes) sínszál relatív szintje folyamatosan süllyed. A változás mértéke 2,5 mm/m, ami 1:400 arányt jelent, így a szabályok (1.10.2) új építésre előírt értékének is megfelel.

Azonban mindkét illesztés vízszintes volt, amelynek vaksüppedésben jelentkező hatásának mérésére nem került sor. Ahhoz, hogy a nyomkarima magasságát, illetve a D mérethatár jellemző 25 mm-es értékét elérő siktorzulást okozzon, 22 mm-es vaksüppedésnek kellene

kialakulnia, ami valószínűtlen, különösen úgy, hogy ez esetben a kisiklott kocsinál háromszor nehezebb mozdonyok alatt még veszélyesebb süppedés jönne létre.
