**KÖZLEKEDÉSBIZTONSÁGI
SZERVEZET**

ZÁRÓJELENTÉS

**2013-0141-5
vasúti baleset**

**Budapest, Kamaraerdő
2013. február 19.**

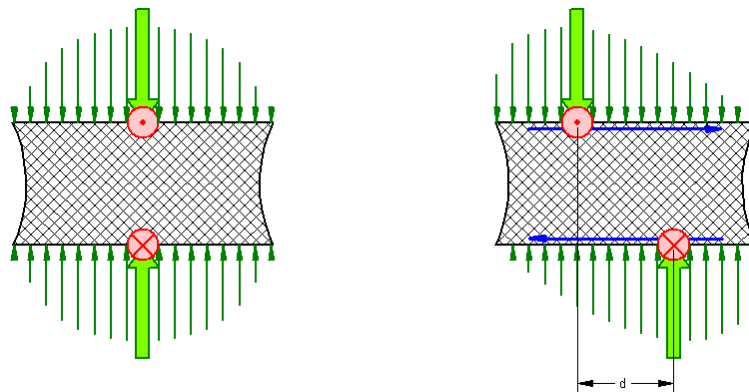
A kerékben a nyomatékot a gumi és fémfelületek közötti súrlódás viszi át, ahol az érintő irányú súrlódó erő a felületi nyomóerővel arányos. Aszimmetrikus erőrendszer esetén ez az érintő irányú súrlódó erő is aszimmetrikus lesz, méghozzá erőpárként elforgató hatással vannak a gumirugókra (19. ábra).

19. ábra: hajtó/fékezőnyomaték hatása (rajz síkjára merőleges, vörös erők)

A hajtó/fékezőnyomaték pillanatnyi értéke egészen nagy is lehet: hirtelen vonóerő/fékezőerő keletkezhet vezetéstechnikai okból, vezérlési hibából, tapadási viszonyok hirtelen megváltozásából is. A jármű hibalistája szerint rendszeres, meg nem javított hiba volt a rángatás (1.7.1).
