NEMZETI FEJLESZTÉSI  
MINISZTERIUM  
KÖZLEKEDÉSBIZTONSÁGI  
SZERVEZET

## **ZÁRÓJELENTÉS**

**2016-0363-5**

**Vasúti baleset / Kisiklás**

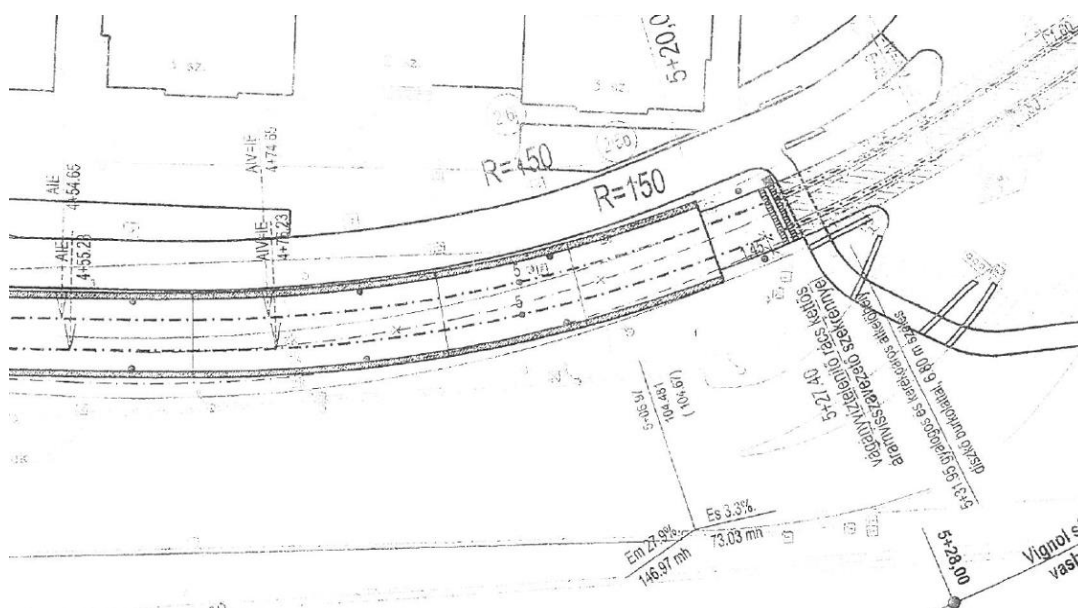
6. ábra: a pálya kiviteli terv az esemény helyén

A vágányt 2009-ben adták át a 6. ábra szerinti rajznak megfelelően, azóta a balesetig eredeti állapotában volt. A pályában alkalmazott konstrukciókat, így a sínleerősítések módját is, a pálya tervezője választotta meg, egyeztetve a pálya majdani üzemeltetőjével.

Ugyanilyen sínleerősítés több helyen előfordul a budapesti villamoshálózaton: pl. 14-es vonalon, a pesti Lánchíd aluljáróban.

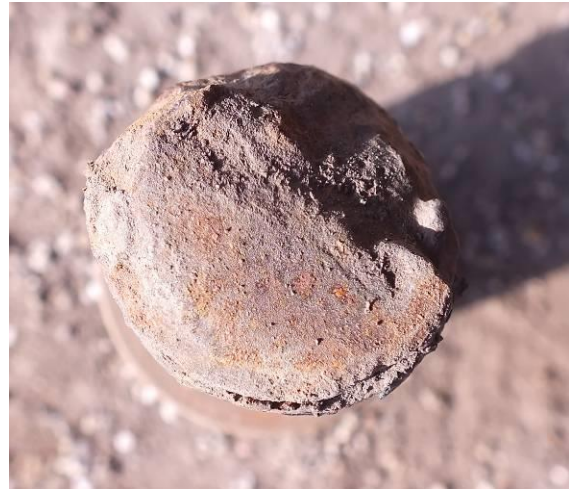
- a betonlemez síkja alatt kevéssel törtek el,
- a törési felület rozsdás, kopott, több csavarnál is kb. felerészben vízszintes, felerészben ferde,
- változó mértékben az alátétlemez magasságában is megkopottak.

A sínleerősítés két csavarja az ívben haladó jármű esetén keletkező terelőerőt a 17. ábra szerint kapja meg.
