## **ZÁRÓJELENTÉS**

**2018-1273-5**

**Váratlan vasúti esemény / Egyéb**

**Berettyóújfalu**

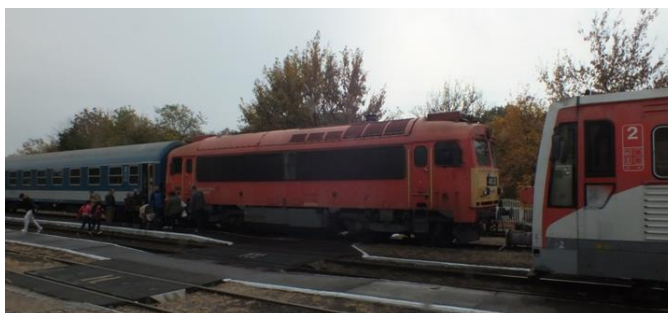
Ez egyrésztől magyarázza a forgalmi szolgálattevő megszokásból történő bejárat vágány kijelölését, illetve azt hogy a váltókezelő fenntartás nélkül elfogadta a IV. vágányt, mint bejárat vágányt.

Alacsony szintű biztonságkritikus kommunikációra utal, hogy a váltókezelő annak ellenére, hogy elbizonytalanodott a megváltozott bejárat vágány helyességével kapcsolatosan, nem tisztázta a helyzetet a forgalmi szolgálattevővel.

12. ábra: Jellemző vonattalálkozás (páros számú vonat a III. sz. vágányon, páratlan a IV.-en)
