## **ZÁRÓJELENTÉS**

**2019-0488-5**

**Vasúti baleset / Tűzeset gördülő állományban**

**Aszófő és Balatonakali - Dörgicse (Örvényes mh.)**

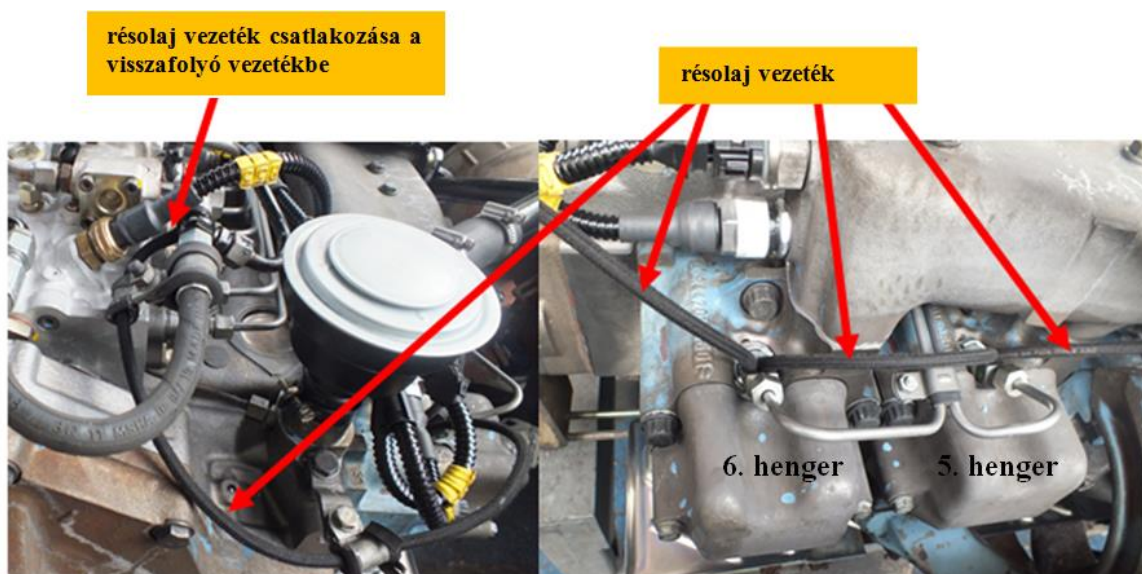
4. ábra: r solaj vezet k elhelyez se

A Vb a tűz keletkezését a gázolaj résolaj vezeték meghibásodására vezette vissza. A szabadba kiáramlott gázolaj a levegővel keveréket alkotva, a forró kipufogórendszerhez sodródott és ott meggyulladt. Ezt követően a résolaj vezeték a tűzben megsemmisült.

A befecskendező szivattyú által szállított gázolaj a magasnyomású csöveken keresztül a hengerenkénti porlasztókhoz jut. A felesleges gázolaj visszafolyó vezetéken keresztül a gázolajtartályba kerül vissza, egy visszacsapó szelep közbeiktatásával. A porlasztóknál keletkezett résolajat a textilborítású, gumi üzemanyagcső vezeti el a gázolaj visszafolyó ágba. A résolaj vezetékek az 1-6. porlasztókhoz csatlakoznak a porlasztó csőcsomójaira, a 6-os henger után a visszafolyó ágba csatlakoznak. A résolaj vezetékek elhelyezését a 4. ábra mutatja egy felújított motoron.
