## **ZÁRÓJELENTÉS**

**2019-0697-5**

**Váratlan vasúti esemény / Egyéb**

**Budapest-Déli**  
**2019. június 28.**

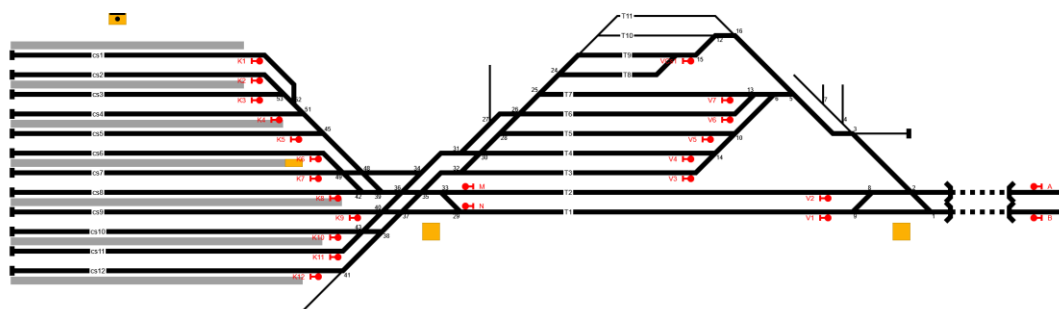
3. ábra: az állomás vágányhálózata

A vonatok csarnoki vágányokról történő indítása és érkezése a tároló vágánycsoport T1 és T2 vágányain át történik.

A cs3 vágány ütközőbakja a 0+50 szelvényben van.

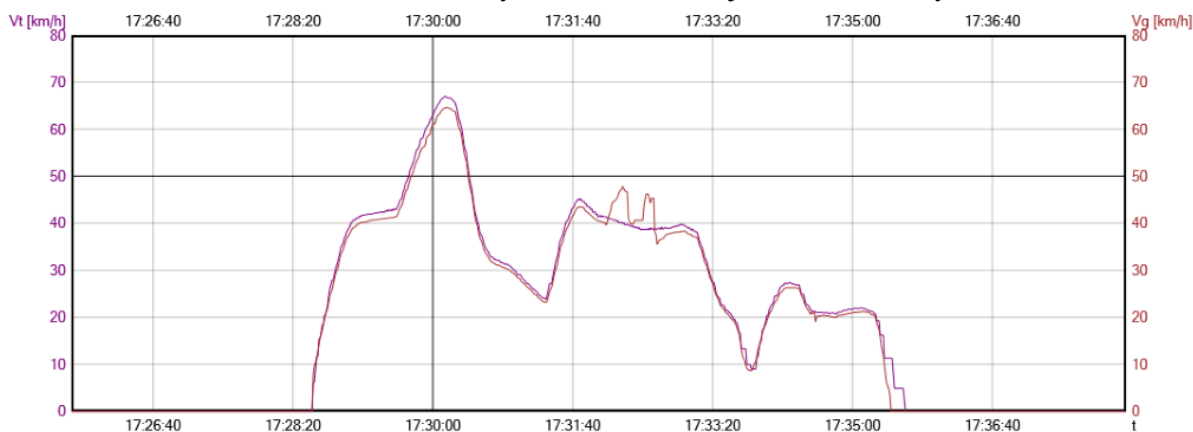
4. ábra: a 247 sz. vonat MFB adatai

Mindhárom érintett vonat rendelkezett jól működő MFB adatrögzítővel (4. ábra), melynek adatait a Vb felhasználta. Ezekből koordináta és térképi mérés alapján:

- A 247 sz. vonat mozdonyának GPS antennája a 2+85 szelvényben állt meg;
- A 18608 sz. vonat mozdonyának GPS antennája a 2+20 szelvényből indult;
- a 958 sz. vonat mozdonyának GPS antennája a 3+05 szelvényből indult.

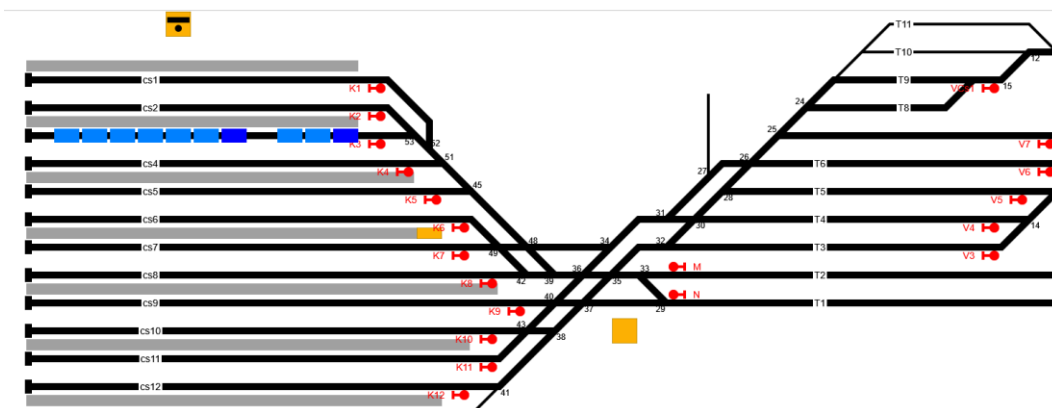
10. ábra: a vonatok a cs3 vágányon

A cs3 vágányon összeállították a 18608 és a 958 sz. vonatokat (1.12) (10. ábra).

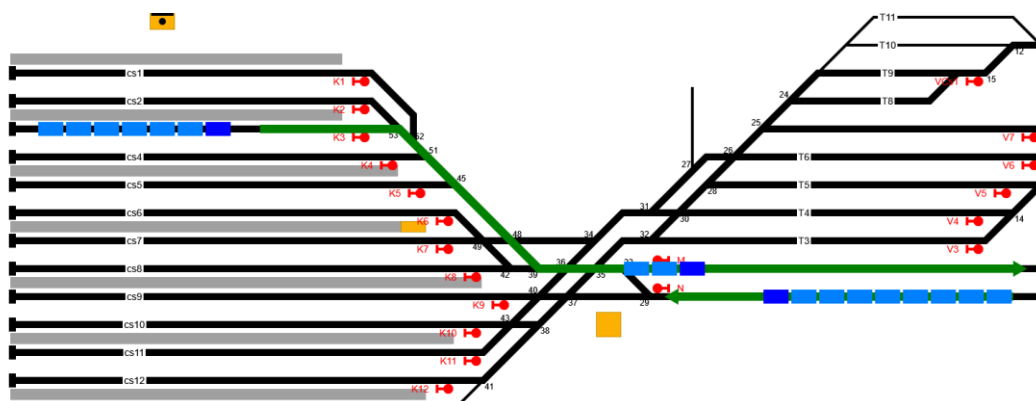
11. ábra: a 958 sz. vonat kihaladása

**17:31 (MFB 17:32:19)** A 958 sz. vonat elindult a cs3 vágányról a T2 vágányon át (1.5.1, 1.7, 1.12) (11. ábra)
