## **ZÁRÓJELENTÉS**

**2019-0748-5**

**Váratlan vasúti esemény / Jelzőmeghaladás és  
Vasúti baleset / Ütközés tárgy**

**Érd**

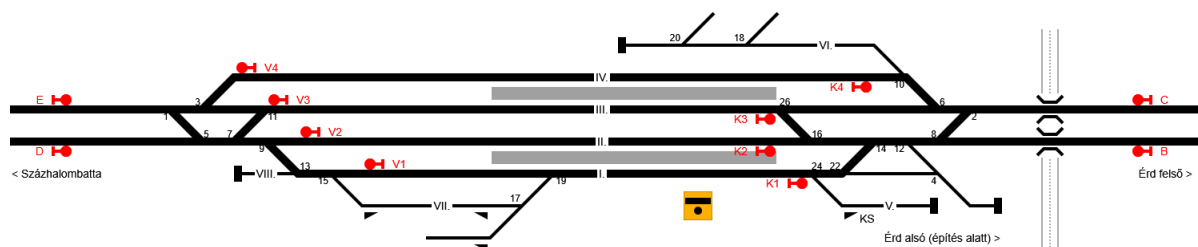
7. ábra: Érd állomás vágányhálózata

Az állomás négy vonatfogadó vágányos, a II. és a III. vágányok az átmenő fővágányok. Az I. vágány kezdőpont felőli végén csonkavágány ágazik ki, amely az átépítés későbbi szakaszában összekötő vágányként fog folytatódni Érd alsó felé, a baleset idején a 182+86 szelvényben ütközőbak zárta.

Az állomáson több, kitérő irányban 80 km/h-val járható, nagysugarú kitérő lett beépítve, többek között a végpont felől az első vágányra is ilyen vezet, de a kezdőponti oldalon Érd elágazás felé csak kissugarú, legfeljebb 40 km/h-val járható kitérőn át lehet kihaladni.
