## **ZÁRÓJELENTÉS**

**2019-0775-5**

**Vasúti baleset / Kisiklás**

**Csillebérc**

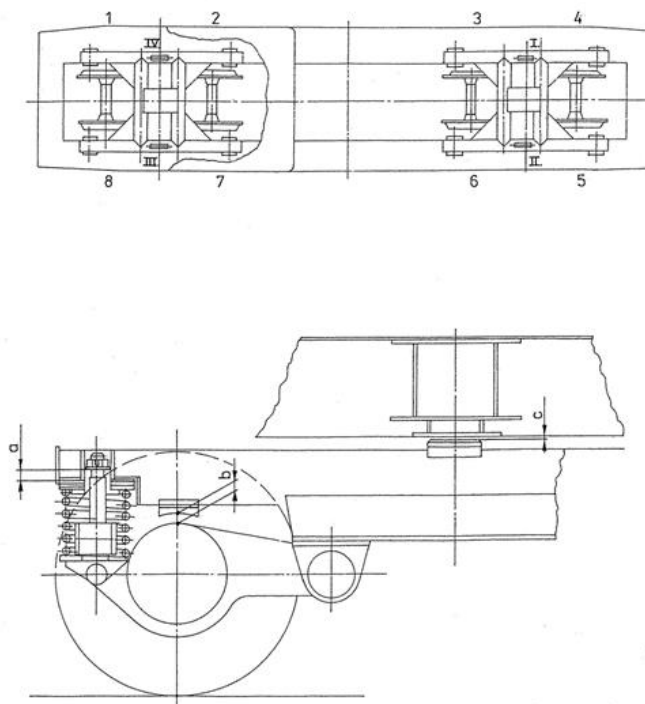
(C<sub>II</sub>+C<sub>IV</sub>)= max. 2mm

9. ábra: mérési helyek ütközőánya, tengelyágytok, oldalcsúszók
