## **ZÁRÓJELENTÉS**

**2019-0984-5**

**Vasúti baleset / Kisiklás**

**Budapest-Nyugati  
2019. szeptember 10.**

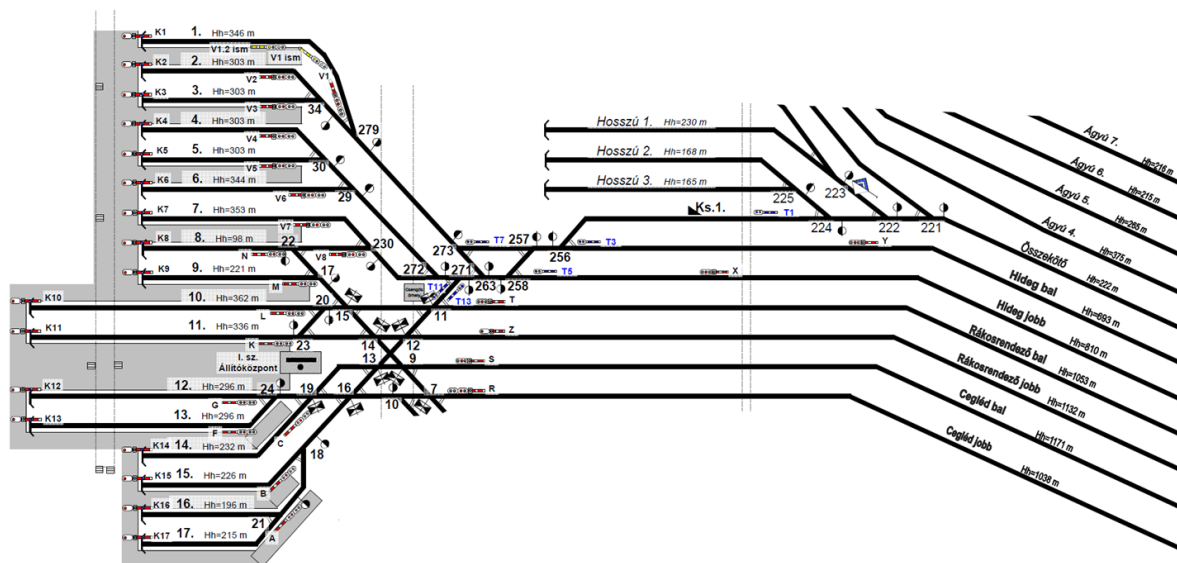
4. ábra: az állomás vágányhálózata

Budapest-Nyugati állomás a Budapest – Vác – Szob, és a Budapest – Cegléd – Szolnok – Debrecen – Nyíregyháza – Záhony országos fővonalak kezdőállomása, fejpályaudvar. Az állomásjelentős személyforgalmat bonyolít le. Vonatfogadó és indító vágányai az I. – XVII. vágányok, ezek mellett számos tároló, és egyéb üzemi vágányok alkotják az állomás vágányhálózatát.
