INNOVÁCIÓS ÉS TECHNOLÓGIAI
MINISZTERIUM
KÖZLEKEDÉSBIZTONSÁGI SZERVEZET

ZÁRÓJELENTÉS

2020-1179-5
(HU-6374)

Váratlan vasúti esemény
Vácrátót, 2020. november 25.

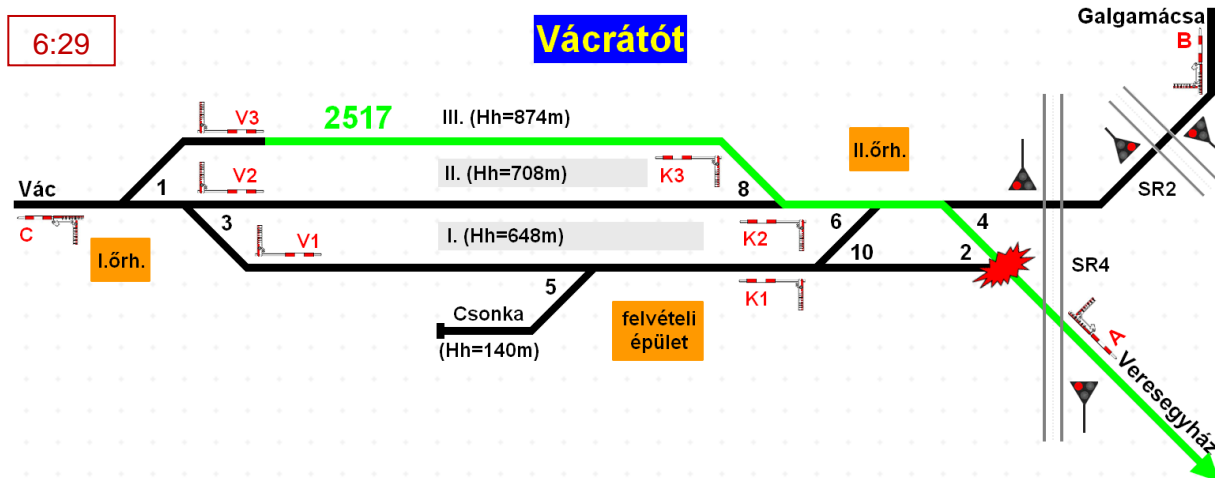
6 óra 29 perc A 2517 sz. vonat lezárta vágányúton, szabályos jelzőkezelés mellett kijárt a III. vágányról, eközben felvágta a részére helytelenül (kitérőben) álló 2 sz. váltót, majd továbbközlekedett.
