Administration des enquêtes techniques

RAPPORT FINAL

Accident mortel survenu le 23 mai 2013 au passage à niveau (PN 18) à Heisdorf

août 2014

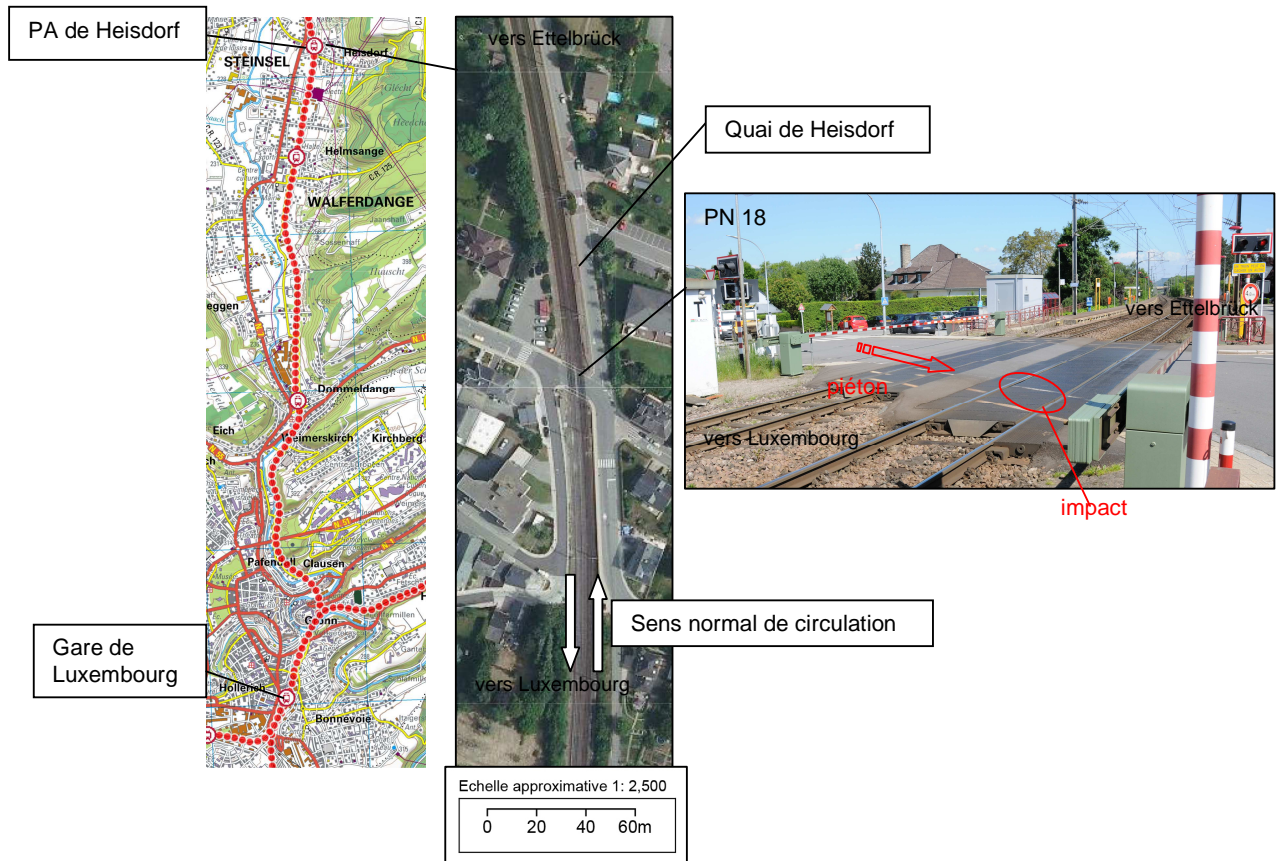
Le 23 mai 2013 vers 11h45, le train n°3611 reliant quotidiennement Luxembourg à Diekirch quitte la Gare de Luxembourg. Vers 11h57 le train s'approche à une vitesse d'environ 116km/h du point d'arrêt de Heisdorf. Il est à noter qu'un arrêt commercial n'y est pas prévu. Le passage à niveau (PN 18) se situe directement en amont du quai.

A quelques 200m du PN 18, le conducteur aperçoit un piéton, portant un manteau noir et un bonnet, s'appêtant à traverser les voies à hauteur du passage à niveau. Le conducteur actionne immédiatement et brièvement le signal d'avertissement sonore. Voyant que le piéton ne réagit pas, il accentue l'actionnement du signal d'avertissement sonore et pousse le bouton de freinage d'urgence, tout en s'assurant que les barrières sont bien abaissées.

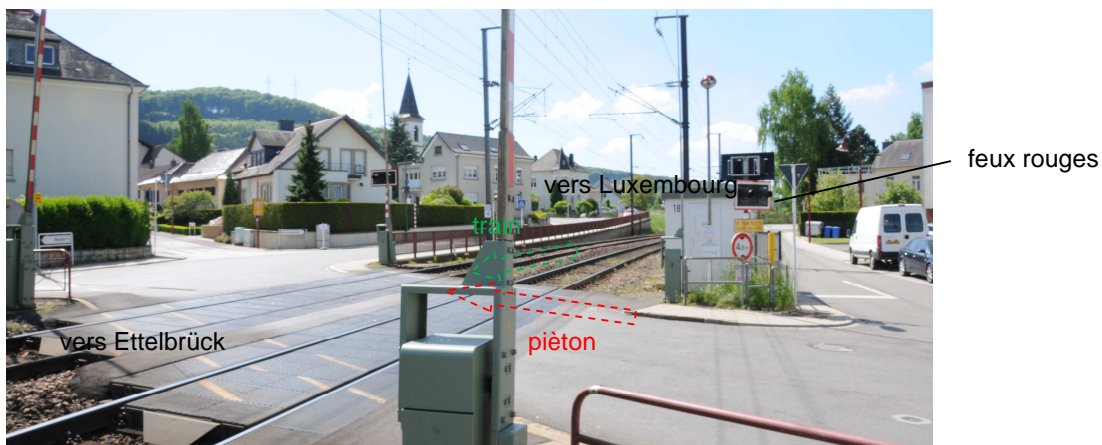
Le PN 18 est situé au PK 25.414. C'est un passage à niveau à signalisation automatique équipé de 4 demi-barrières.

L'installation technique est de type BUES 2000. La mise en action de la signalisation routière ainsi que la fermeture des barrières sont réalisées automatiquement par le passage du train sur un circuit d'annonce, situé 1808m en amont du PN 18 (voir annexe 1). L'ouverture des barrières ainsi que la suppression de la signalisation routière sont réalisées par le passage du train sur un circuit de libération. Tous les événements liés au passage à niveau sont enregistrés dans un fichier, qui a été analysé pour cet accident.

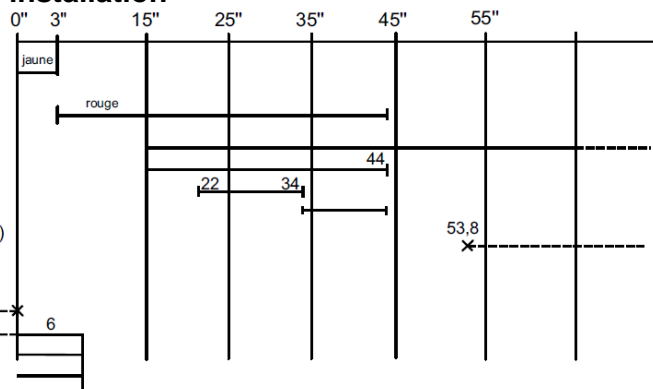
1. Première phase de la signal. routière avancée
2. Deuxième phase de la signal. routière avancée
3. Feux rouges
4. Sonneries
5. Fermeture demi-barrières d'entrée
6. Fermeture demi-barrières de sortie
7. Passage du train le plus rapide (120 km/h) sur le PN

8. Dégagement du PN
9. Feux rouges
10. Ouverture demi-barrières d'entrée
- Ouverture demi-barrières de sortie
