**MINISTERIO
DE FOMENTO**

COMISIÓN DE INVESTIGACIÓN
DE ACCIDENTES FERROVIARIOS

Informe final

INFORME FINAL SOBRE
EL ACCIDENTE FERROVIARIO Nº 0062/2011
OCURRIDO EL DÍA 15.12.2011
ENTRE ALDAIA Y VALENCIA (VALENCIA)

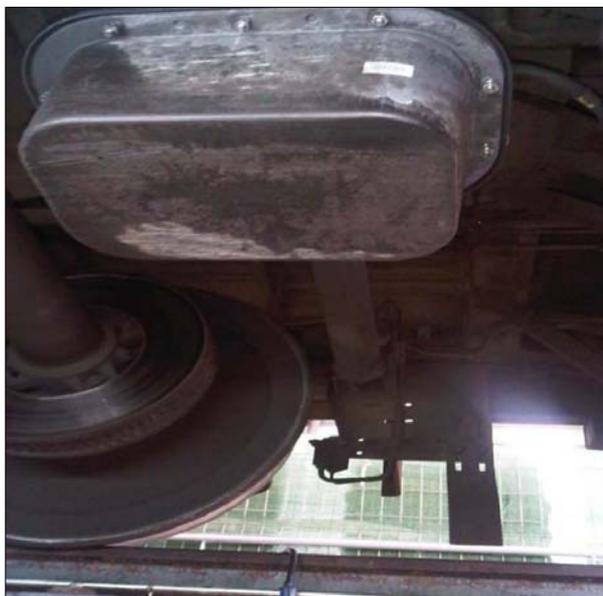
de oxidación y fatiga en el lado izquierdo, y óxido por fisuras previas, más roturas por acción de fuerza externa en el lado derecho.

*Vista de un barrón soporte y captador ASFA.
(Fuente Renfe operadora)*

De las comprobaciones realizadas en taller se observa que las bases del soporte están rotas y con fisuras previas con marcas de oxidación y fatiga en el lado izquierdo. Además hay roturas en el lado derecho por acción de fuerza externa (por el impacto del captador ASFA en el taco de protección de la baliza 743).

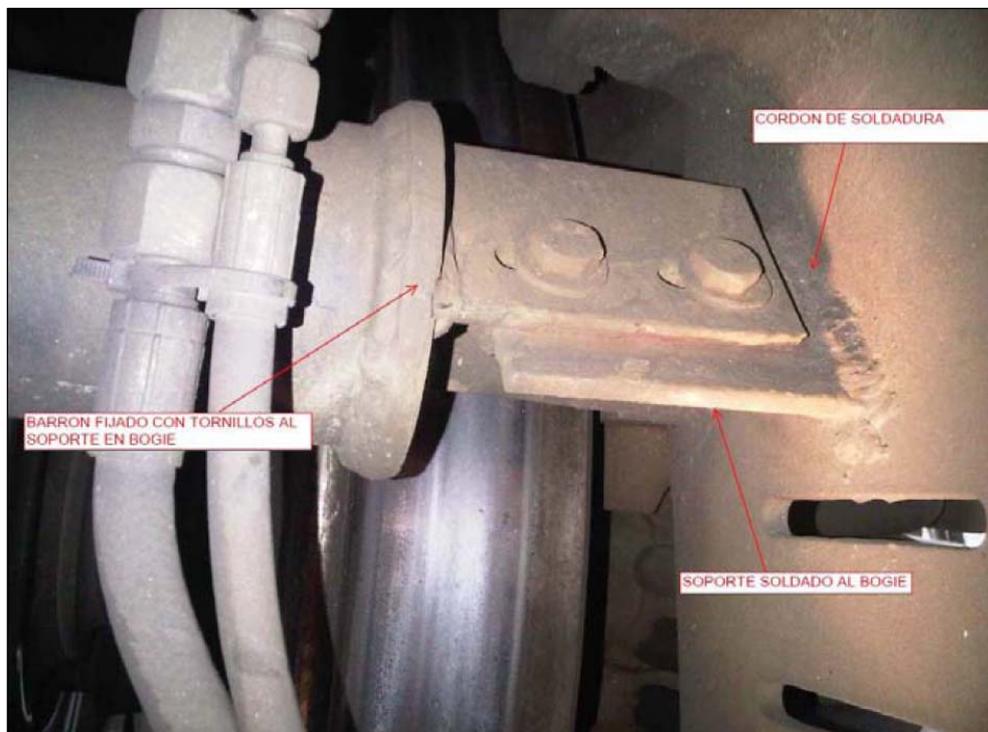
Sistema anclaje barrón del captador ASFA al soporte del bogie. (Fuente Renfe Operadora)

De la inspección realizada en la vía se comprueba que el golpe producido en el tren 24404 que llevó a la pérdida del ASFA, se origina al impactar el captador del ASFA con el taco de protección de la baliza previa de la señal 743 en el PK 74+511, al ir circulando con el barrón desnivelado ocasionando la destrucción del captador y quedando unido al bogie en condiciones deficientes.
