Ministero delle Infrastrutture e dei Trasporti
DIREZIONE GENERALE PER LE INVESTIGAZIONI FERROVIARIE E MARITTIME

Relazione di indagine sulla collisione tra il treno merci n.48748 di Mercitalia Rail e la locomotiva di manovra Diesel n. 145 1034 di R.F.I. nella stazione di Bivio d'Aurisina (linea Villa Opicina - Venezia) in data 02.03.2017

29 gennaio 2018

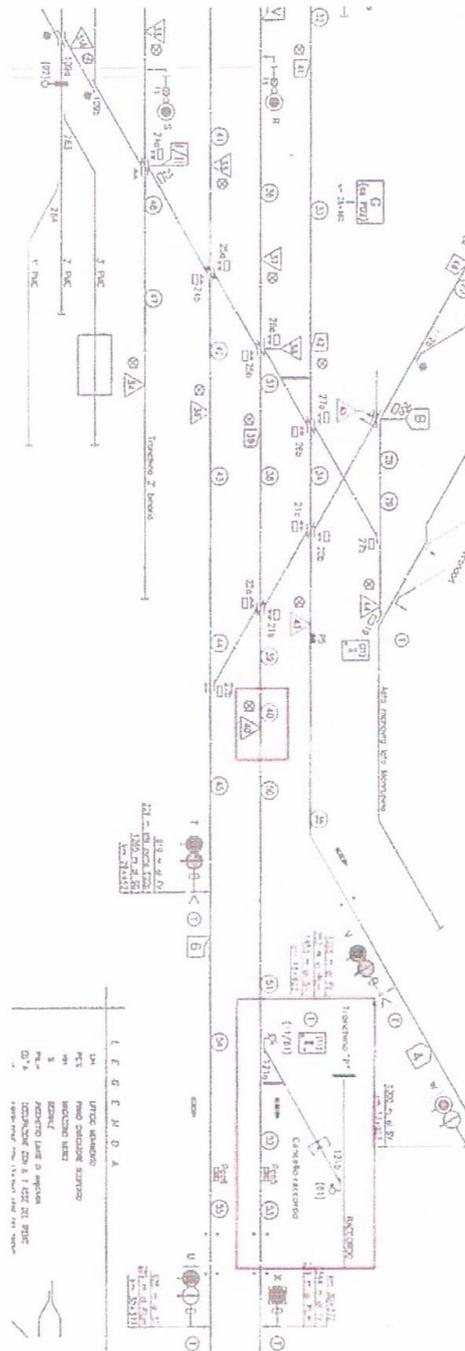
Fig. 2 : Stralcio piano schematico della stazione di Villa Opicina

Il treno 48748 partiva per il bivio d'Aurisina alle ore 8.04 dal binario V della stazione di Villa OPICINA, percorrendo l'itinerario V-2. La fuga della locomotiva D145 1034 dal IV binario verso la linea è avvenuta impegnando gli scambi di uscita con la configurazione in atto a seguito del comando dell'itinerario di partenza del treno 48748 e del successivo istradamento 24-19. Il treno 48748 veniva ricevuto a Bivio d'Aurisina con la regolare disposizione a via libera del segnale di protezione C a seguito della formazione dell'itinerario 2-IVd e Ivd-7e mentre percorreva l'itinerario di transito, veniva urtato all'altezza del segnale ripetitore di partenza QI di Bivio

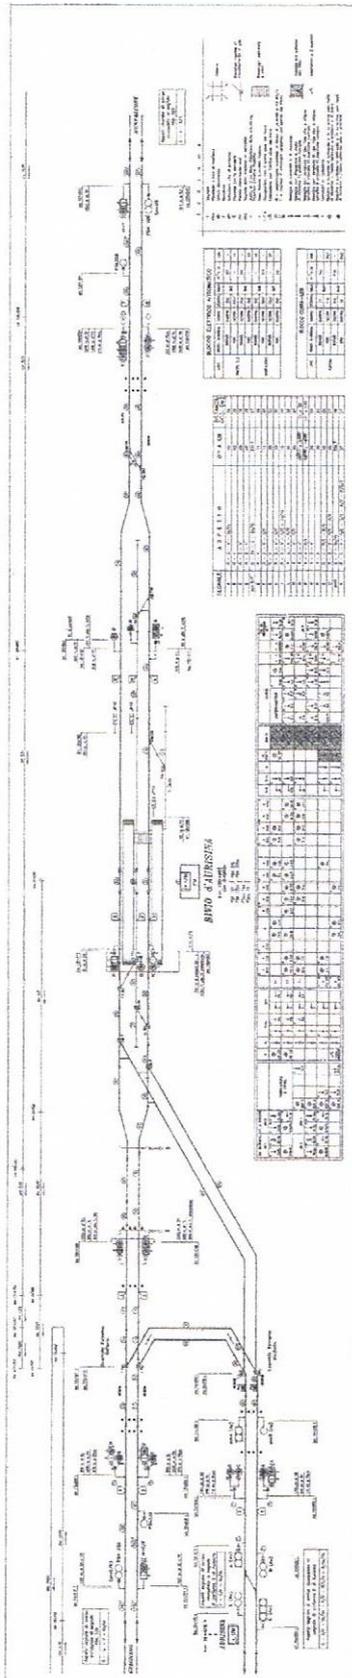
Fig. 3 : Piano schematico della stazione di Bivio d'Aurisina

d'Aurisina, nella sua parte posteriore, dal locomotore in fuga, impresenziato ed incontrollato che proveniendo da Villa OPICINA, aveva percorso in maniera autonoma il tratto ferroviario di 14,973 km compreso tra le due stazioni..
