Ministero delle Infrastrutture e dei Trasporti

DIREZIONE GENERALE PER LE INVESTIGAZIONI FERROVIARIE E MARITTIME

**RELAZIONE DI INDAGINE
SULLA FUGA DI UN MEZZO D'OPERA AVVENUTA IL 06/07/2017
DURANTE UN'INTERRUZIONE TECNICA
DA BARDONECCHIA AL PC TERRES FROIDES
SULLA LINEA TORINO-MODANE**

13 settembre 2018

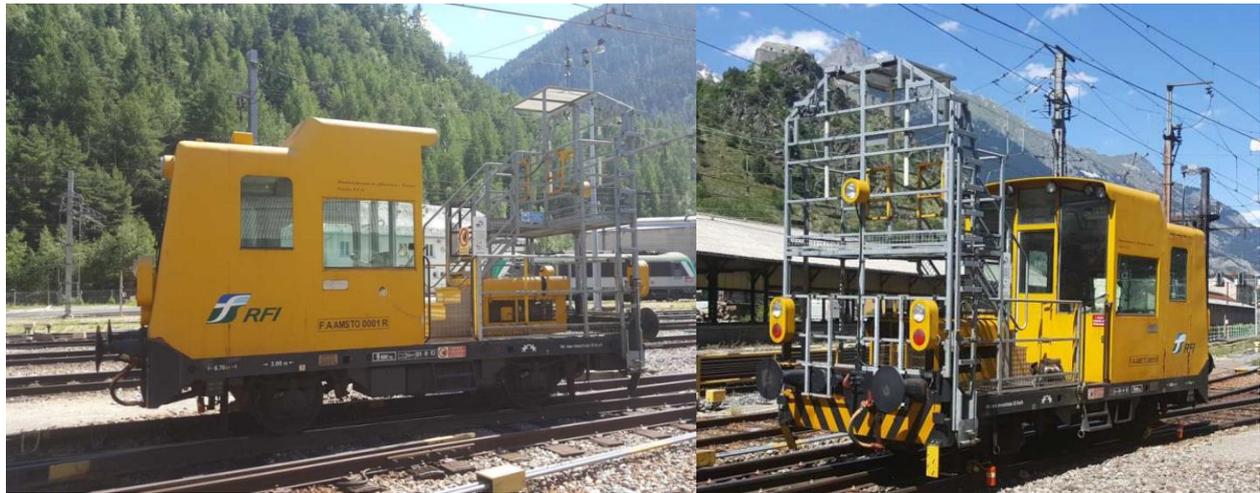
L'inconveniente non ha interessato alcun treno ma un mezzo d'opera: l'autocarrello per misure di sagoma MATISA PV6, n. di matricola del costruttore 657, codice di servizio (libretto di circolazione) FA AMS TO 0021 R, numero di identificazione IT-RFI 152199-2, cod. equipment 10084180, in dotazione all'Unità Territoriale Torino Nodo della Direzione Territoriale Produzione di Torino di RFI (Fig. 1). L'autocarrello, a trazione diesel, è equipaggiato con un motore DEUTZ F6L-912.

Figura 1 – Autocarrello per misure MATISA PV6, codice di servizio FA AMS TO 0021 R

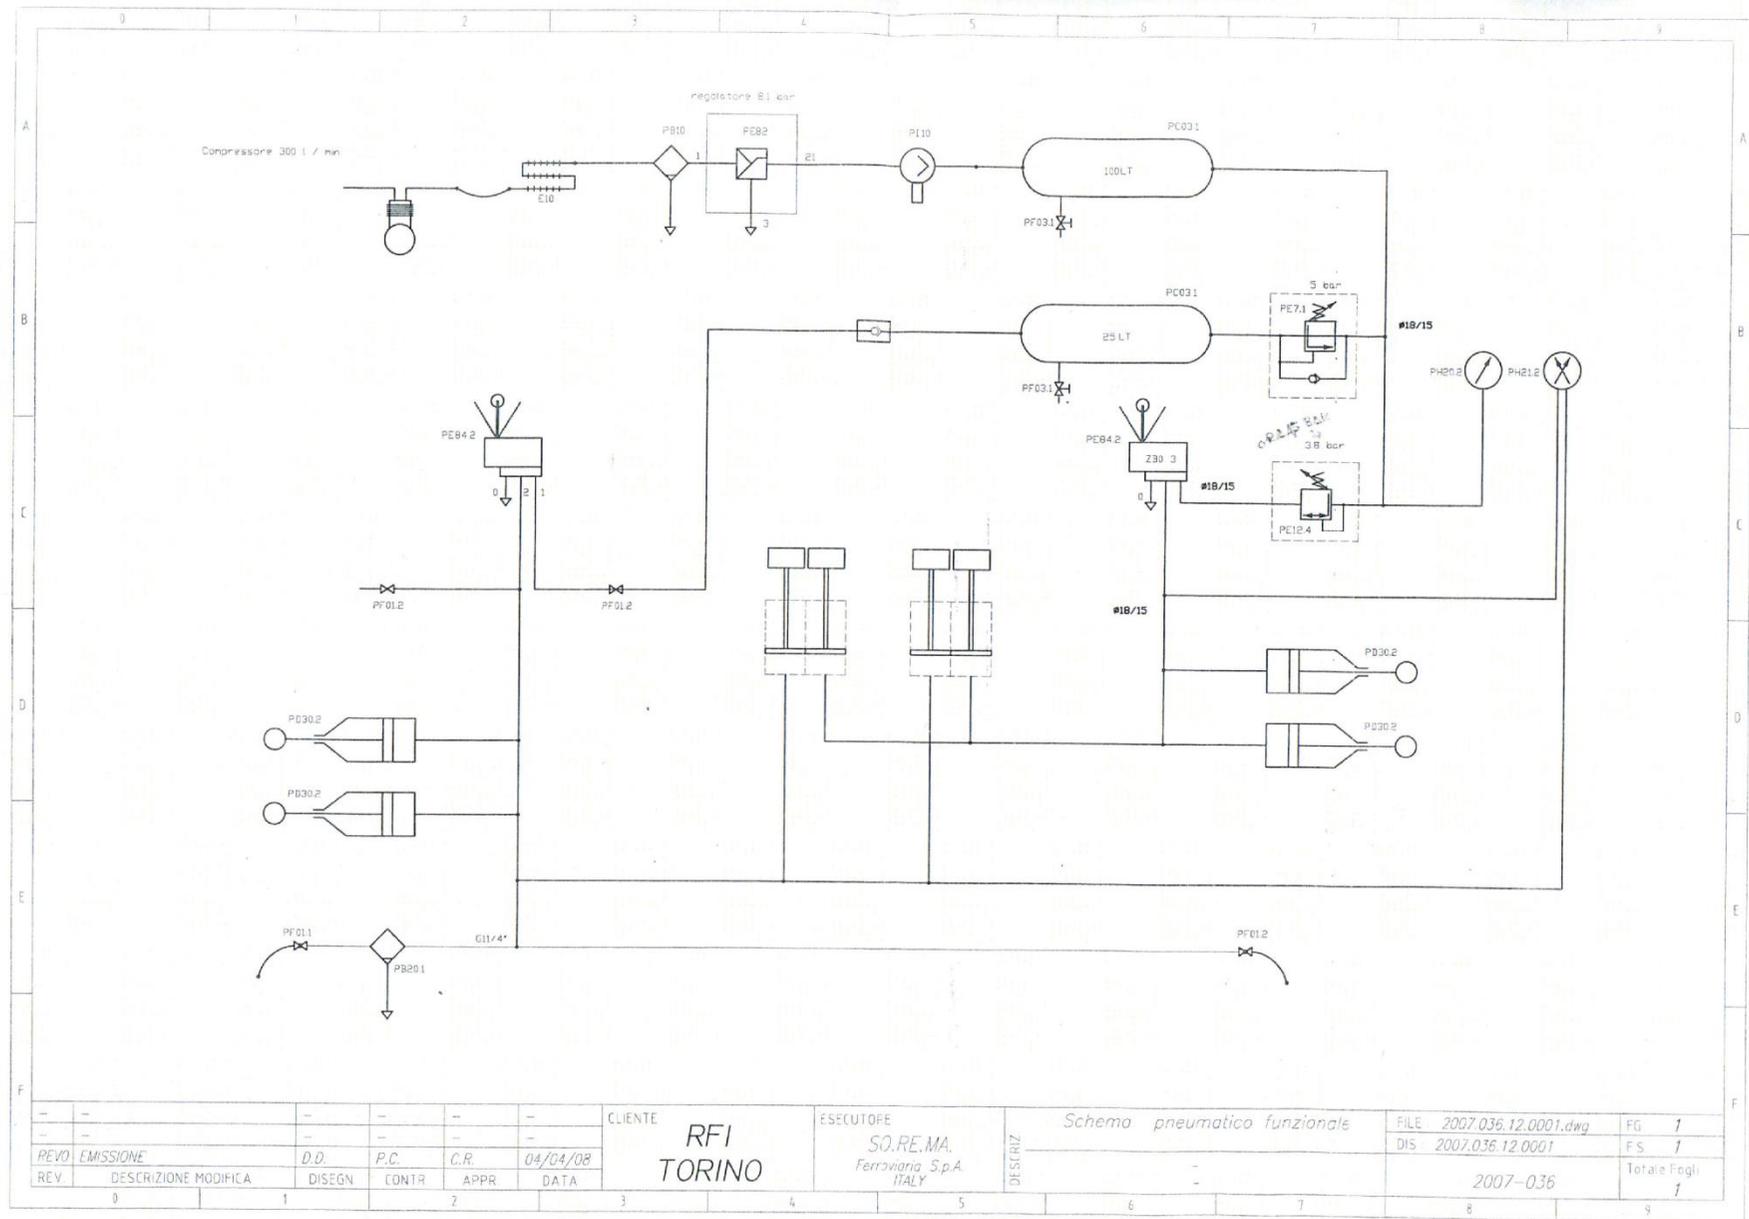
Lo schema pneumatico dell'impianto frenante del Mdo è riportato in Figura 2.

Figura 2 - Schema pneumatico dell'impianto frenante del Mdo

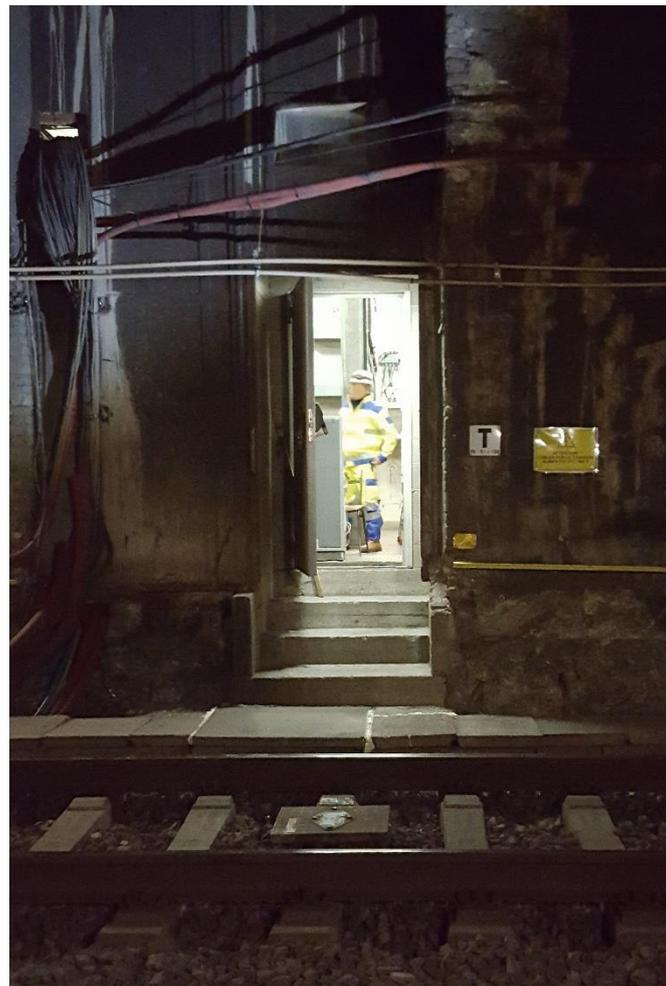
Figura 8 – Cabina ACEI del PC Frejus (km 91,195)

È da rilevare che il Mdo ha occupato la sezione BA110, nella quale era fermo al km 91,195 (cabina ACEI del PC Frejus), alle ore 14:59'36'' e l'ha liberata, già in fuga, poco meno di 20 minuti dopo, alle ore 15:19'17''.
