# Relazione di indagine sull'incidente al PL km 16+279 della linea Lecco – Brescia occorso il 7 novembre 2013

DIREZIONE GENERALE DELLE INVESTIGAZIONI FERROVIARIE  
MINISTERO DELLE INFRASTRUTTURE E DEI TRASPORTI

Roma, 09.02.2015

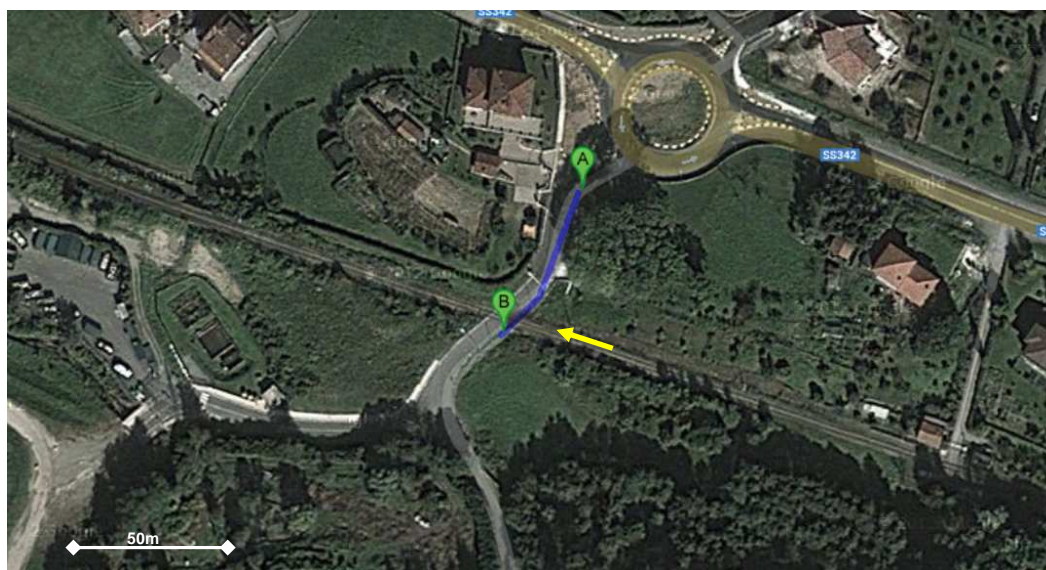
In Figura 2 è riportata una vista aerea del PL al km 16+279 e delle sue immediate vicinanze; su tale figura è evidenziato sia il percorso (da A a B) seguito dall'autoambulanza investita, sia la direzione da cui proveniva il treno investitore. Si evidenzia che meno di 100 m prima del PL in questione (nel senso di marcia dell'autoambulanza) via Ca' Castello incrocia (tramite una rotatoria) la SS342 per cui in caso di prolungata chiusura del PL in questione, sono possibili gravi ripercussioni sulla circolazione della SS342.

**Figura 2: Vista aerea (fonte internet, Google maps) del PL. Il percorso da A a B corrisponde a quello effettuato dal conducente dell'autoambulanza nell'approccio all'attraversamento del PL. Il treno investitore proveniva dalla direzione indicata dalla freccia gialla.**
