*Ministero delle Infrastrutture e dei Trasporti*

DIREZIONE GENERALE PER LE INVESTIGAZIONI FERROVIARIE E MARITTIME

**RELAZIONE DI INDAGINE  
SULLA COLLISIONE TRA MEZZI D'OPERA  
NELLA TRATTA FORTEZZA - BRESSANONE  
DELLA LINEA VERONA – BRENNERO  
IN DATA 25.04.2017**

*14 dicembre 2017*

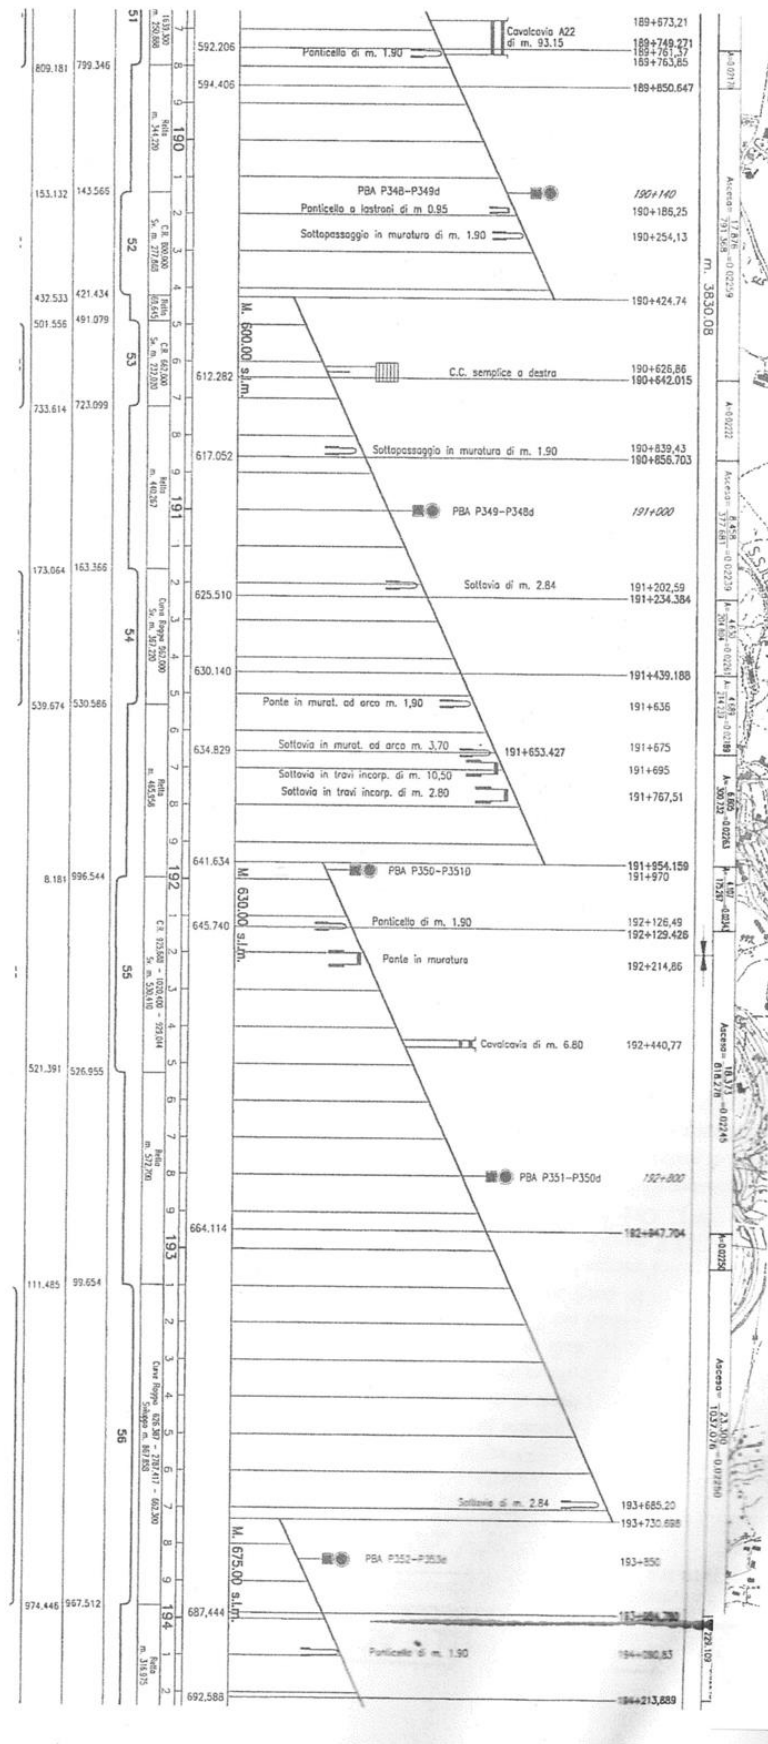
**Figura 1 - Profilo longitudinale della linea**

Come detto sopra il 25 aprile erano in corso lavori di rinnovamento con risanamento del binario pari sulla tratta Fortezza-Bressanone della linea Verona –Brennero, tratta che presenta una pendenza del 22,5‰ ( **Figura 1**).

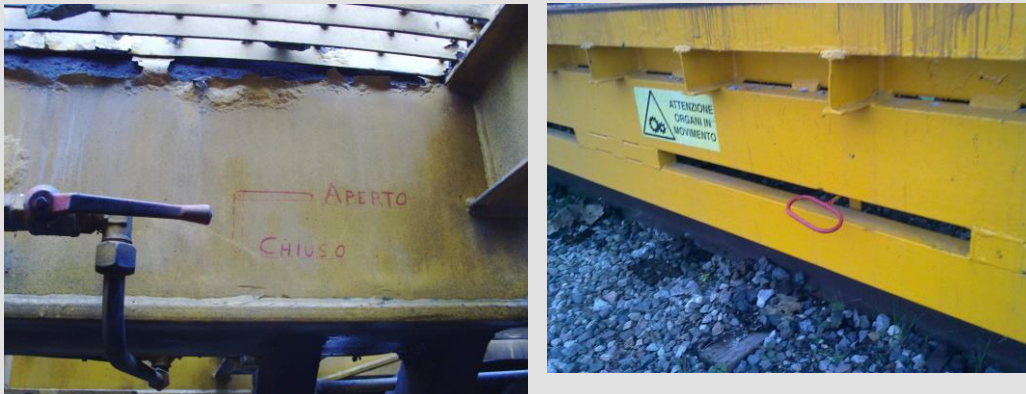
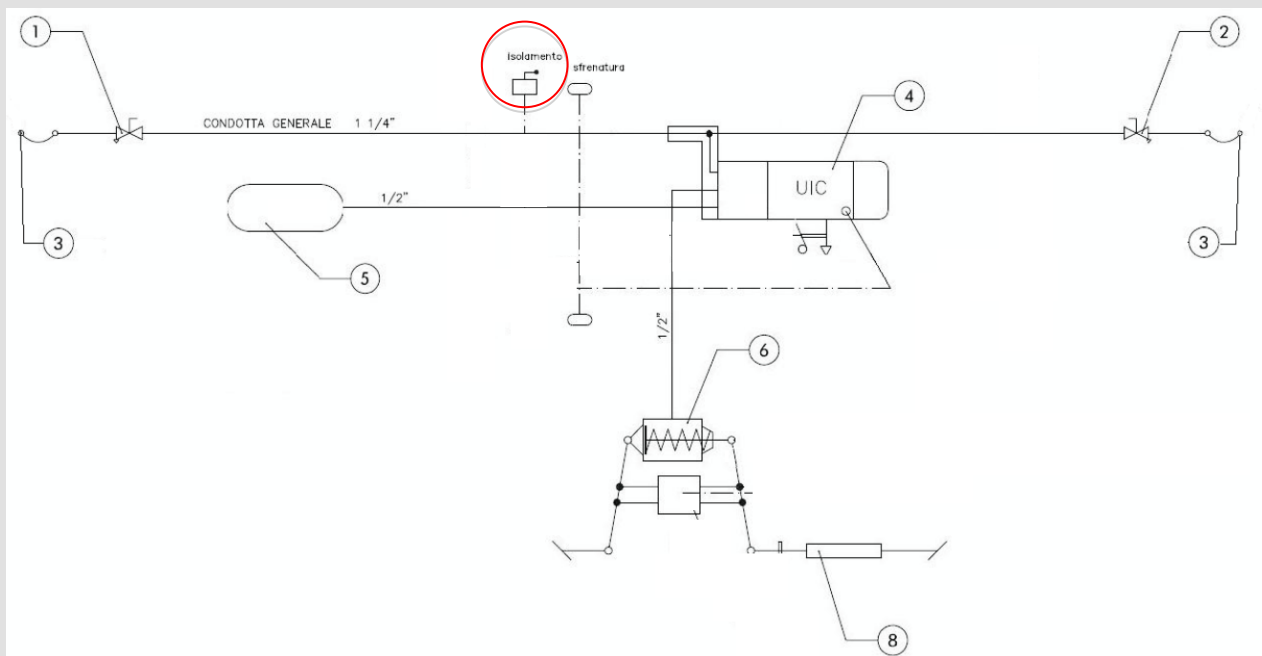
**Figura 15 – Manuale d'uso e manutenzione – pag.8**

La scarsa attendibilità di questo manuale è evidenziata anche dalla presenza di un rubinetto d'intercettazione ubicato addirittura al centro della condotta generale del freno nello schema di pag. 8 (**Figura 15**).

- 1 Rubinetto di testata sinistro completo di flangia da 1 1/4"
- 2 Rubinetto di testata destro completo di flangia da 1 1/4"
- 3 Mezzo accoppiamento
- 4 Distributore KNORR KE1 ad SL
- 5 Serbatoio ausiliario da almeno 65 litri
- 6 Cilindro freno 16" completo di puntone
- 8 Recuperatore automatico

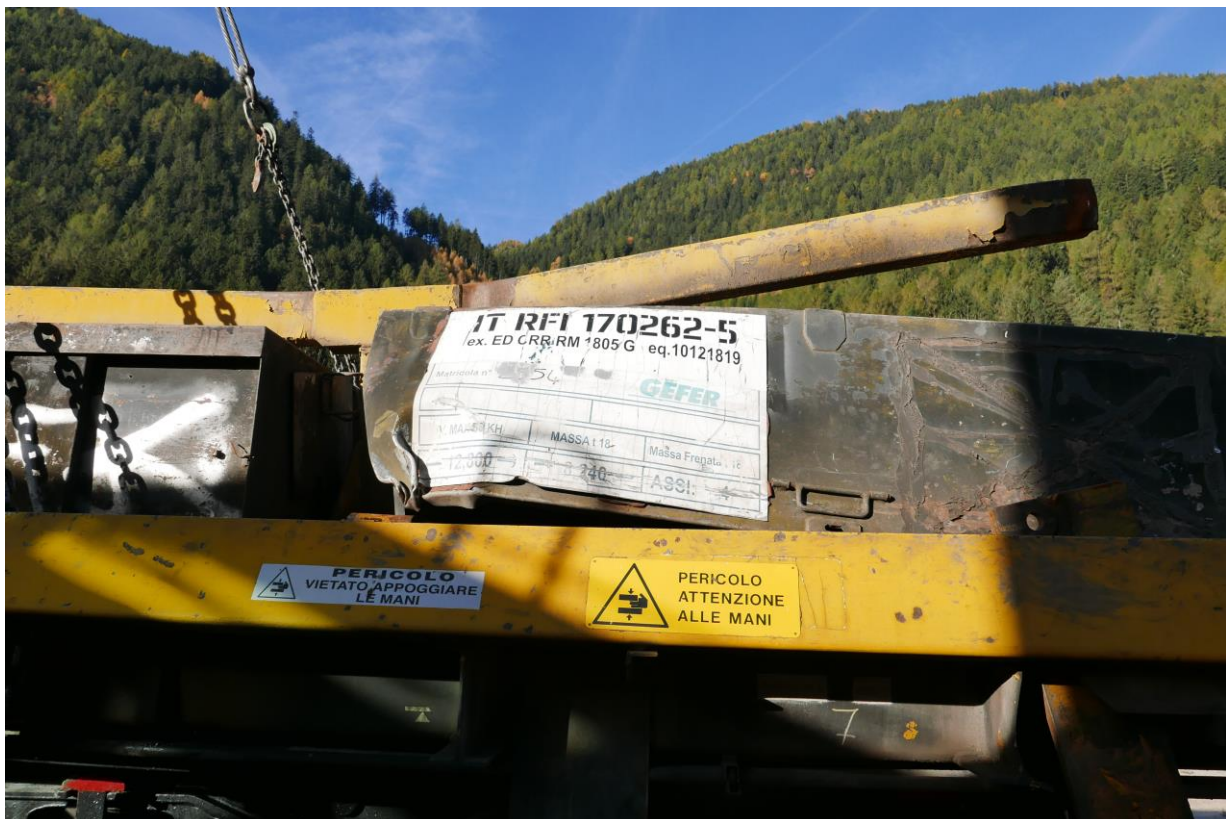
**Figura 31 – Carro IT-RFI 170262-5**

I comportamenti, che sulla base delle testimonianze si ha ragione di ritenere non "episodici", possono determinare, soprattutto nel caso di linee in forte pendenza, come quella in questione, incidenti molto gravi. Sono quindi indispensabili un'adeguata attività formativa sia per il Personale RFI che per quello delle Ditte ed un frequente ed incisivo controllo, soprattutto nelle ore notturne. Anche i dati relativi ai rotabili ed utilizzati nel computo della percentuale di massa frenata sono spesso inesatti. Si vedano, ad esempio, le **Figure 31 e 32**, che illustrano il sollevamento del carro IT RFI 170262-5, dove sulla targa del medesimo è indicata una tara di 18 t e sul display del dinamometro della gru ne figurano 34,4 .
