Ministero delle Infrastrutture e dei Trasporti

DIREZIONE GENERALE PER LE INVESTIGAZIONI FERROVIARIE E MARITTIME

**RELAZIONE DI INDAGINE
SULLO SVIO DEL TRENO 60629 DEL 25.06.2013
NELLA TRATTA FONDI SPERLONGA - FORMIA GAETA
DELLA LINEA ROMA – VILLA LITERNO**

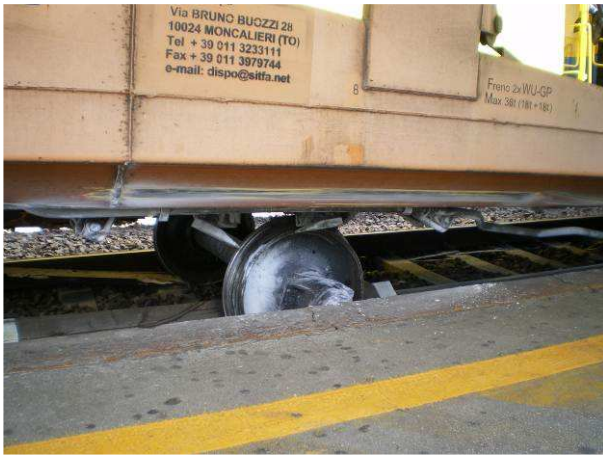
Figura 17 - asse 1° smt carro 23834363037-8

- carro 23834363037-8 (14° in composizione al treno)
 - asse 1° smt sviato, ubicato sotto il carro ma distaccato da esso. Le boccole erano collegate alla sala montata e non al carro (*Figura 17*);

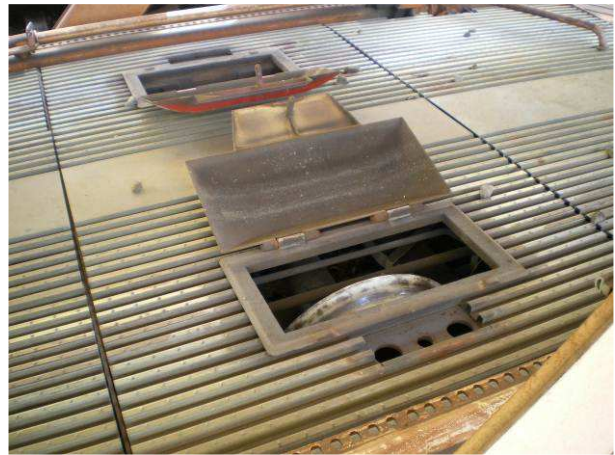
Figura 18- asse 2° smt carro 23834363037-8

- asse 2° smt sviato, collegato al carro (*Figura 18*);
 - asse 3° smt mancante (rinvenuto a distanza dal carro) (*Figura 19*);
 - asse 4° smt sviato e distaccatosi dal carro, risalito sulla banchina ((*Figura 20*);

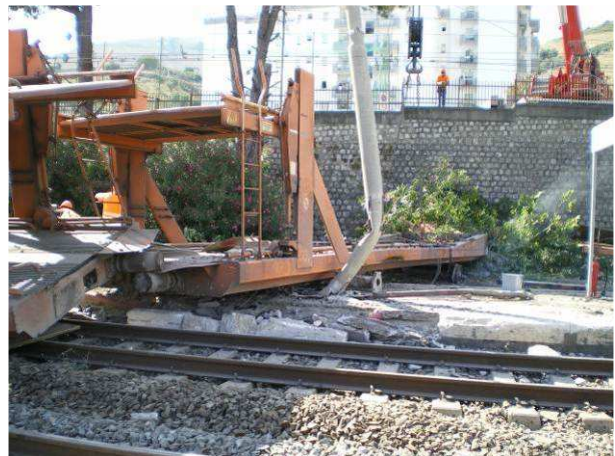
Figura 22 - asse 2° smt carro 23834363032-9

- asse 2° smt mancante (rinvenuto a distanza dal carro) (*Figura 22*);
 - asse 3° smt sviato, collegato al carro (*Figura 23*);
 - asse 4° smt sviato, collegato al carro (*Figura 24*);

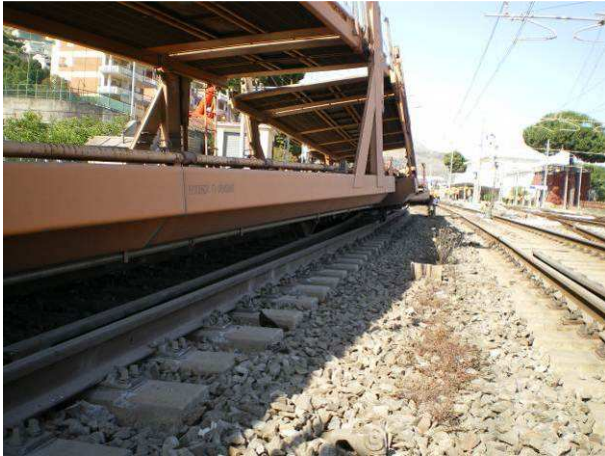
Figura 29 - assi 2° e 3° smt carro 23834363036-0

- carro 23834363036-0 (17° e ultimo in composizione al treno)
 - asse 1° smt sviato, collegato al carro (*Figura 28*);
 - asse 2° smt sviato, collegato al carro (*Figura 29*);

- asse 3° smt sviato, collegato al carro (*Figura 29*);
 - asse 4° smt sviato, collegato al carro (*Figura 30*).

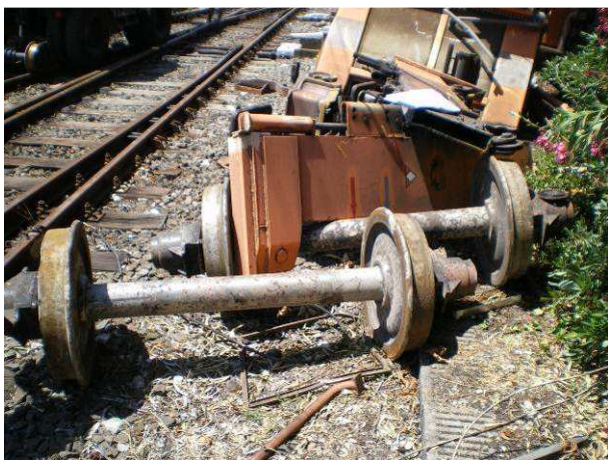
Figura 35 - Sale montate US 6560783 (davanti) e US 6418164 (dietro)

- per una delle boccole della sala montata US 6560783, si è constatata la presenza al suo interno di lubrificante in quantità e qualità visivamente sufficienti per un esercizio in sicurezza (*Figura 35*);

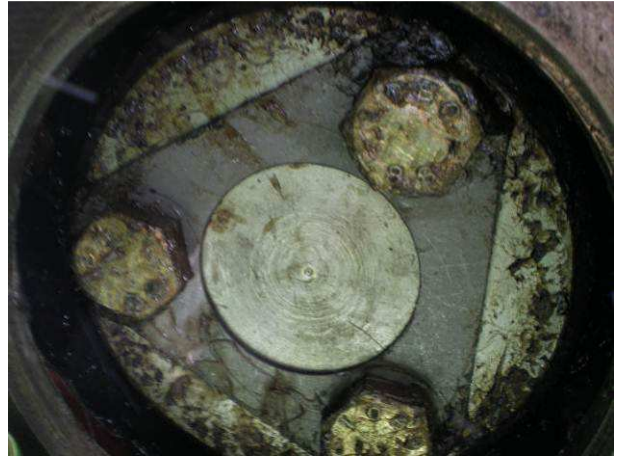
Figura 38 – 2° corpo boccola della sala montata US 6418164

- per entrambe le boccole della sala montata US 6418164, si è avuto modo di constatare visivamente la presenza di emulsione (con ogni probabilità dovuta alla presenza di acqua) all'interno dei due corpi boccola e di una scarsa quantità di lubrificante all'interno di una delle stesse (*Figura 36, Figura 37, Figura 38, Figura 39 e Figura 41*);

- i bulloni di fissaggio dei coperchi dei corpi boccola delle sale montate ispezionate non erano adeguatamente serrati, in particolare quelli della sala US 6418164 (all'interno delle cui boccole si è riscontrata la presenza di emulsione) risultavano amovibili anche senza l'uso di attrezzature. Era praticamente possibile ruotarli anche a mani nude.
