Ministero delle Infrastrutture e dei Trasporti

DIREZIONE GENERALE PER LE INVESTIGAZIONI FERROVIARIE E MARITTIME

RELAZIONE DI INDAGINE

**SULL'INCONVENIENTE AL TRENO 3950 DEL 30.06.2015, ARRESTATOSI
IN LINEA PER PRESENZA DI UN AUTOBUS SULLA SEDE FERROVIARIA
IN CORRISPONDENZA DEL PL km 140+487 DELLA LINEA
CAGLIARI - MACOMER**

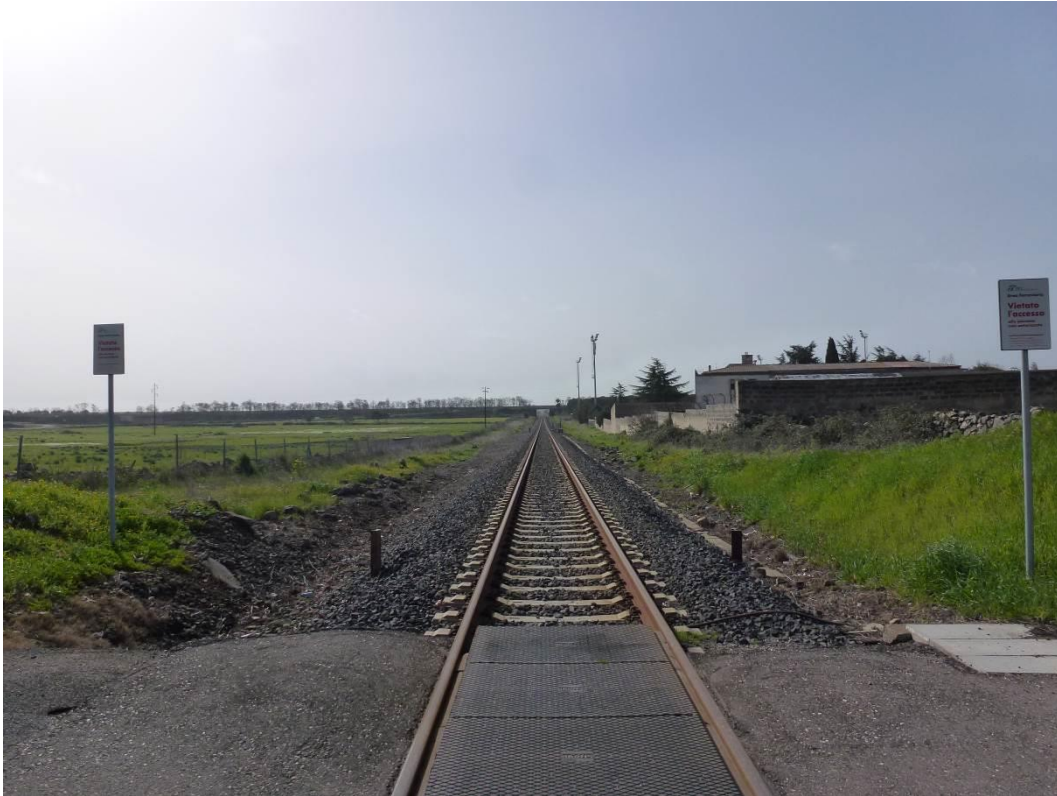
Figura 4 – Linea Macomer-Cagliari: direzione di provenienza del treno 3950

Il PL km 140+487 è ubicato su una tratta di linea retta, che permette la visibilità (in condizioni metereologiche "buone") dei convogli in approccio allo stesso PL (cfr. *Figura 4* e *Figura 5*).

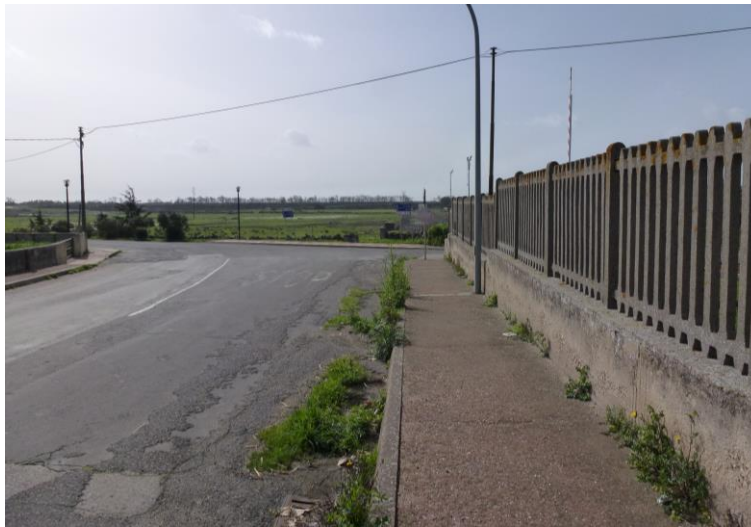
Figura 8 - Vista della direttrice (via Leonardo da Vinci) parallela alla linea ferroviaria in approccio al PL 140+487

Al PL 140+487 si accede transitando lungo una direttrice parallela alla linea ferroviaria, via Leonardo da Vinci, (cfr. *Figura 8*) oppure percorrendo l'itinerario in direzione ortogonale alla linea ferroviaria su via Cimitero (cfr. *Figura 9*).

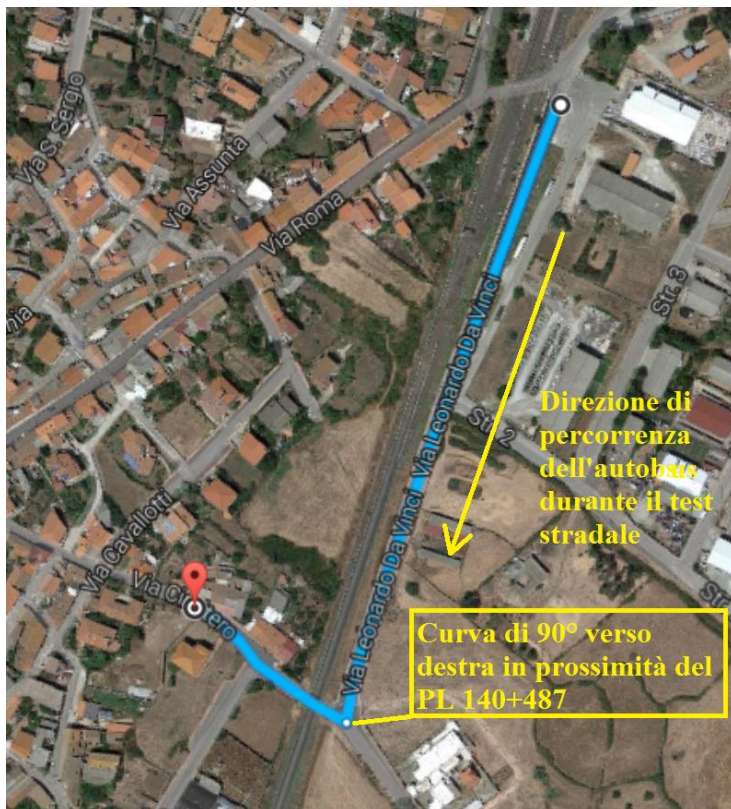
L'autobus ARST percorre il proprio itinerario sulla via Leonardo da Vinci (da *Figura 15* a *Figura 20*), parallela alla sede ferroviaria, avvicinandosi all'incrocio con via Cimitero. In *Figura 14* è evidenziata la curva a gomito che l'autobus deve effettuare per porsi in allineamento per il corretto attraversamento del PL.

Figura 14 - Veduta aerea del percorso (in blu) seguito dall'autobus di linea dell'ARST il giorno 30 giugno 2015

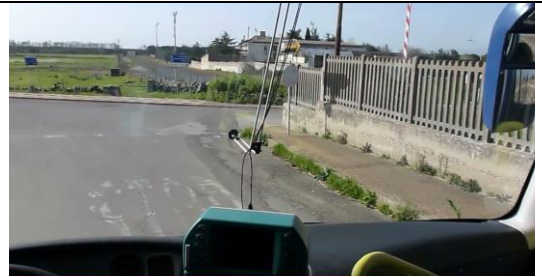
Figura 18 - Termine di via Leonardo da Vinci e incrocio a T con via Cimitero

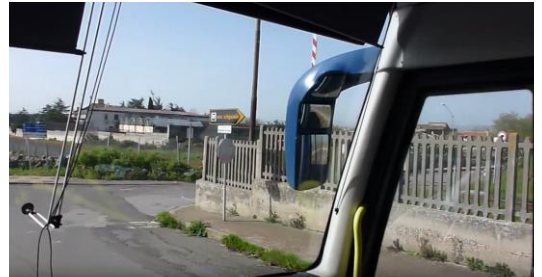
Figura 19 - Avvicinamento dell'autobus al PL

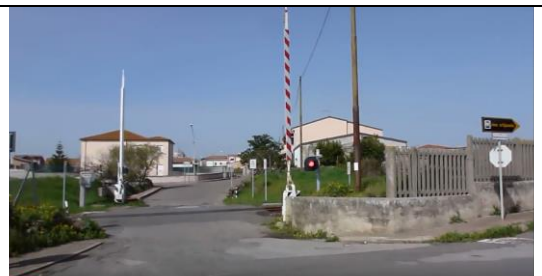
Il PL km 140+487 inizia la fase di chiusura: si attivano le lanterne semaforiche e le segnalazioni acustiche. Le barriere sono alzate. L'orario di inizio della fase di chiusura delle barriere è indicato dal registratore eventi del CTC. Premesso che il dispositivo di segnalazione acustica deve essere interpretato come avviso ad uso dei pedoni, il test stradale effettuato in data 23.02.2016 ha evidenziato l'impossibilità di udire le segnalazioni acustiche a bordo dell'autobus, ancorché durante il test l'autobus si sia fatto

Figura 21 - Avviso luminoso della lanterna semaforica di imminente chiusura delle barriere del PL: visuale ortogonale al PL lungo via Cimitero

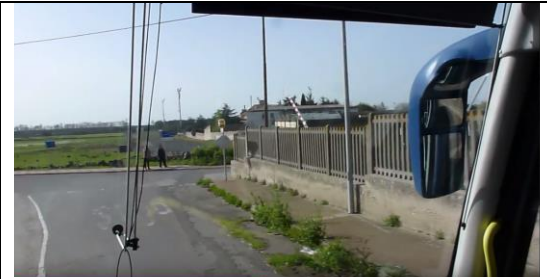
Figura 22 - Autobus in approccio all'incrocio prima di instradarsi nel PL: è visibile la movimentazione in chiusura delle barriere

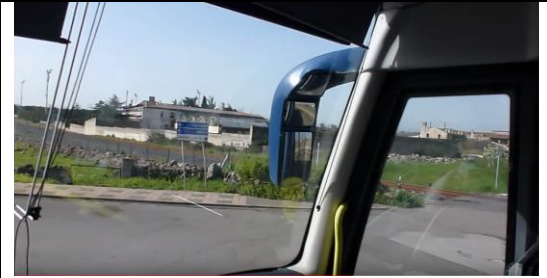
L'autobus inizia la manovra di svolta a destra (Figura 23), provenendo da via Leonardo da Vinci su via Cimitero. Per poter effettuare la curva l'autobus è costretto a invadere la corsia di senso opposto della marcia (cfr. Figura 24 e Figura 25).

Figura 24 - Inizio della manovra di istradamento dell'autobus

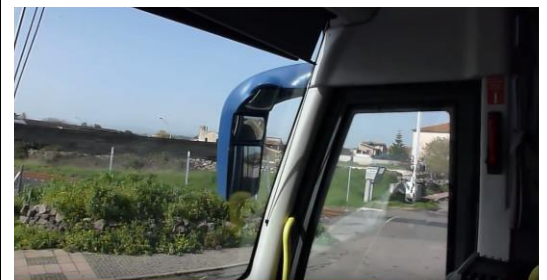
Figura 25 - L'istradamento dell'autobus procede con curva a destra

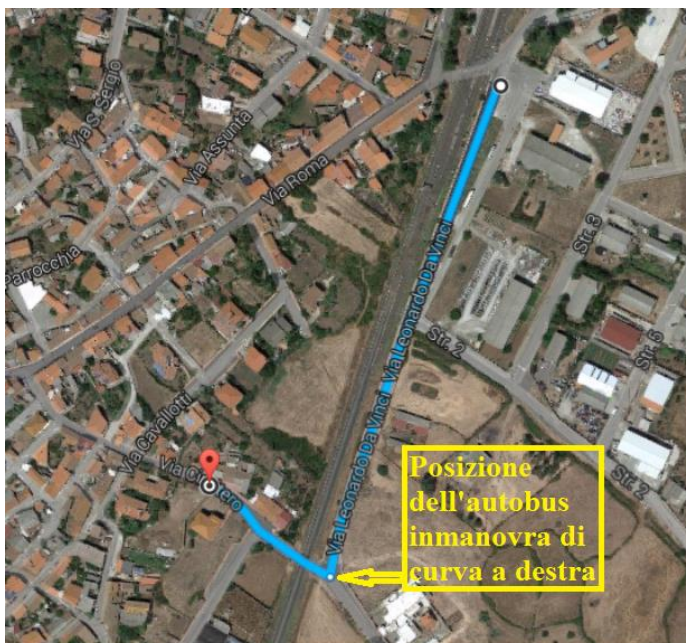
Figura 23 - Veduta aerea del percorso (in blu) seguito dall'autobus di linea dell'ARST il giorno 30 giugno 2015.

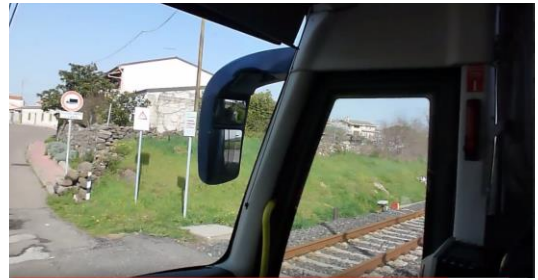
Figura 28 - L'autobus inizia l'attraversamento del binario

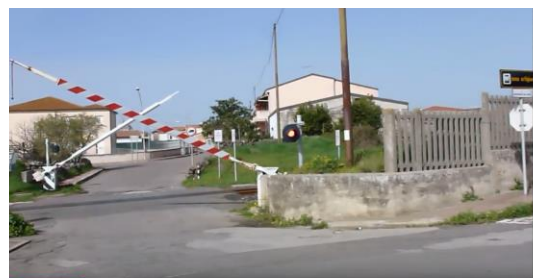
Figura 31 –Barriere in fase di movimentazione

<p>6. Ore 08:17:01– Ipotesi: Barriere chiuse</p> <p>Le barriere terminano la movimentazione di chiusura e l'autobus rimane intrappolato tra le barriere.</p> <p>L'istante di chiusura del PL è calcolato sommando 18 secondi (tempo di movimentazione delle barriere) all'istante di inizio del moto delle barriere.</p> <p>Il tempo di movimento delle barriere è stato verificato durante il test del 23.02.2016.</p>
