*Ministero delle Infrastrutture e dei Trasporti*  
**DIREZIONE GENERALE PER LE INVESTIGAZIONI FERROVIARIE E MARITTIME**

**RELAZIONE DI INDAGINE**  
**SULL'INCIDENTE FERROVIARIO OCCORSO IL 13 OTTOBRE 2017**  
**NELLA STAZIONE DI ASTI**  
**INCENDIO DELLA LOCOMOTIVA D445.1097 IN COMPOSIZIONE AL**  
**TRENO MERCI 70427 di MERCITALIA RAIL S.r.l.**

24 Giugno 2019

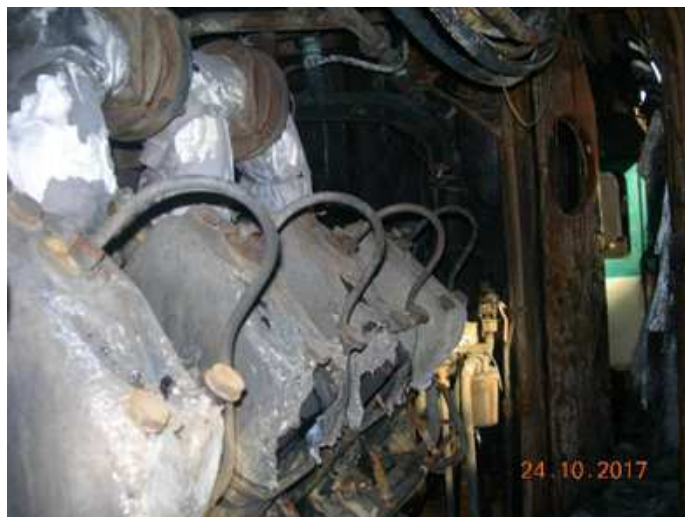
Figura 15 - Coperchi coprivalvole motore termico (fonte Mercitalia Rail)

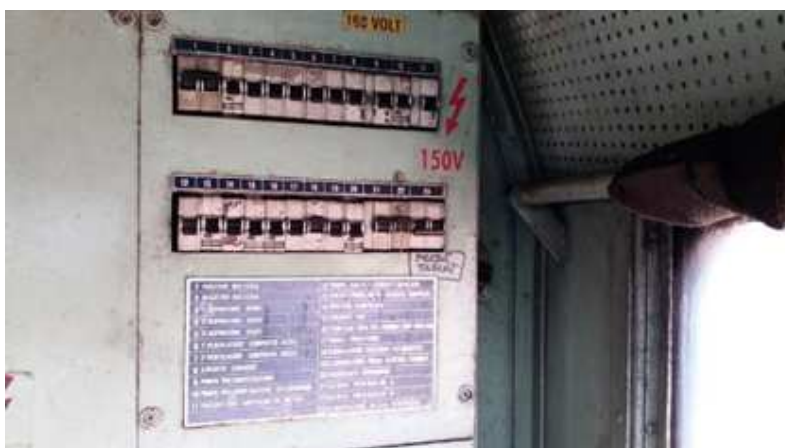
- la campana dell'antincendio (CA) integra;
- l'interruttore per l'attivazione del fluido estinguente sul banco di manovra attivato con sigillo a piombo rimosso;
- l'invertitore del senso di marcia (MI) in posizione centrale "zero" con chiave estratta;
- il rubinetto del freno continuo automatico in posizione di isolato;
- gli interruttori magnetotermici (figura n. 18) sul quadro bassa tensione; 1 (IB1) inserito, il 18 (Automatico segnalazione incendio ed estinguente) inserito e 21 e 22 (caldaia preriscaldamento a e B9 inseriti, interruttore C (caldaia preriscaldamento, figura n. 19) inserito;

Figura 18 - Quadro interruttori automatici cabina B (fonte Mercitalia Rail)
