Ministero delle infrastrutture e della mobilità sostenibili
DIREZIONE GENERALE PER LE INVESTIGAZIONI FERROVIARIE E MARITTIME

RELAZIONE DI INDAGINE

**COLLISIONE TRA TRENO 64457 DI MERCITALIA RAIL
E MEZZO D'OPERA
NELLA TRATTA FIRENZE CAMPO MARTE – FIRENZE STATUTO
DELLA LINEA FIRENZE RIFREDI - ATTIGLIANO
AVVENUTO IN DATA 07/12/2018**

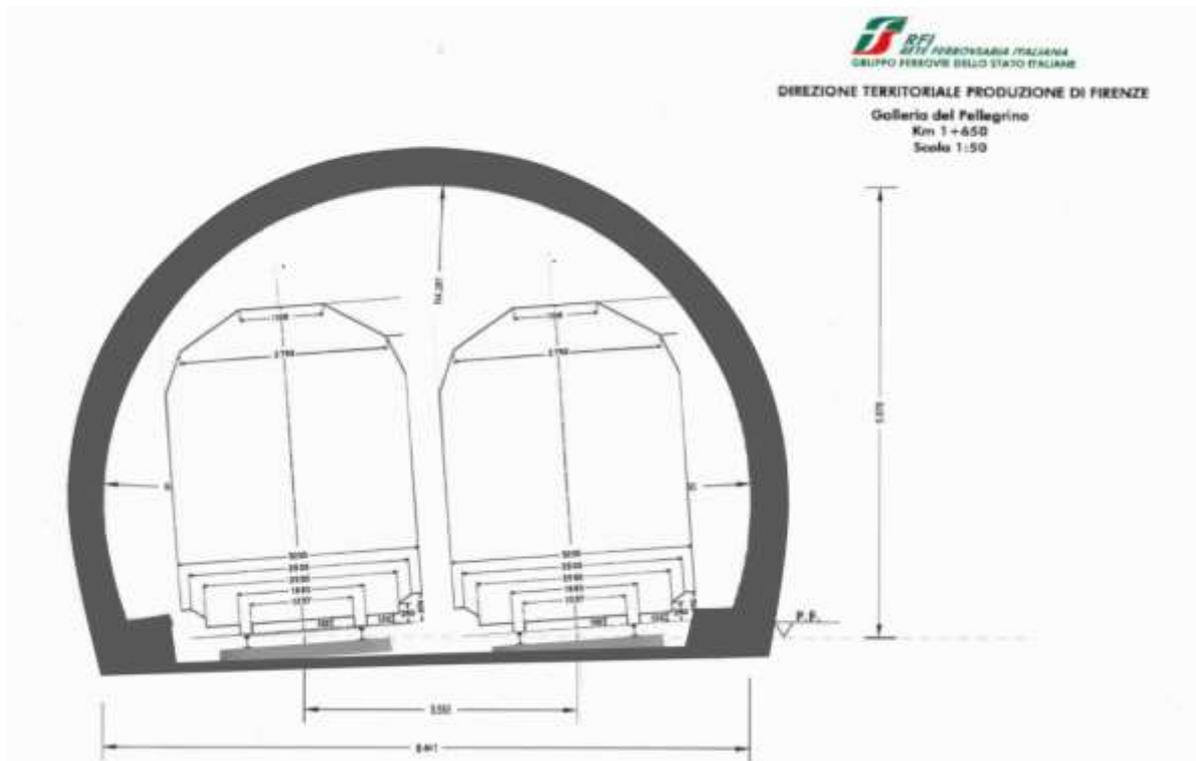
Inserimento della sagoma limite all'interno della galleria (in scala) – Documento di origine fonte RFI – Elaborazione DIGIFEMA

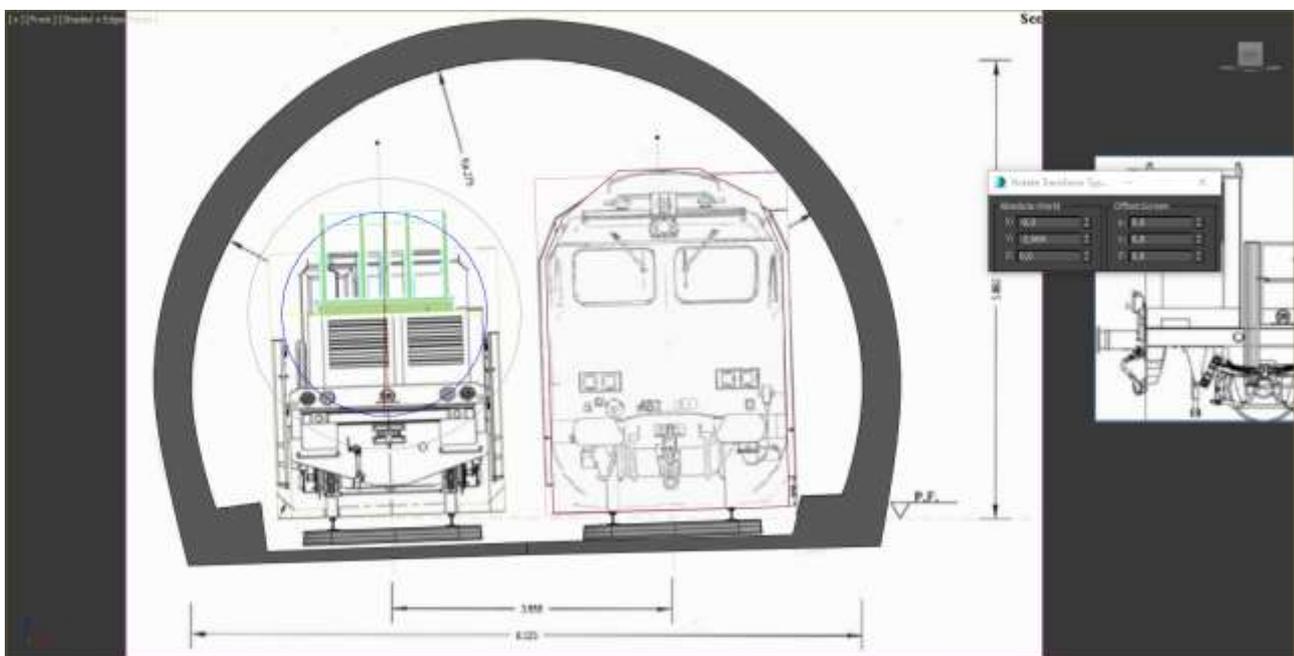
Inserimento nella galleria dei due veicoli con rotazione di 0° (in scala) – Documento di origine fonte RFI – Elaborazione DIGIFEMA (Vista da lato Stazione Firenze Campo di Marte verso Stazione Firenze Statuto)
