Ministero delle infrastrutture e della mobilità sostenibili
DIREZIONE GENERALE PER LE INVESTIGAZIONI FERROVIARIE E MARITTIME

RELAZIONE DI INDAGINE

**SVIO TRENO PASSEGGERI 9595 DI TRENITALIA,
LINEA AV/AC MILANO – BOLOGNA,
PRESSO PM LIVRAGA, IN DATA 06/02/2020
(IDENTIFICATIVO ERAIL: IT-6182)**

28 gennaio 2022

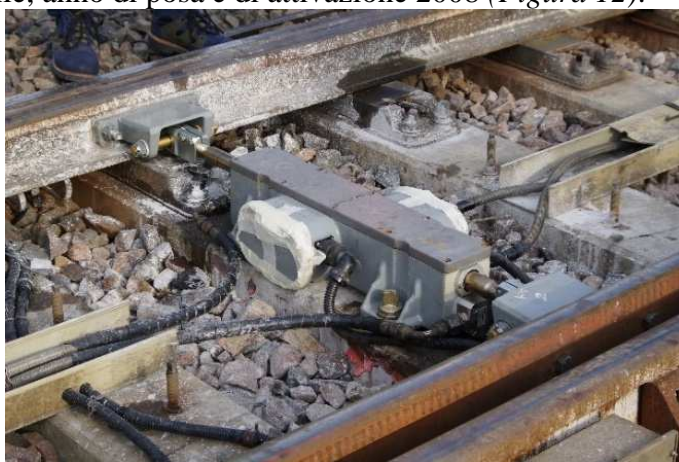
Figura 12 - Armamento infrastruttura in prossimità del punto di svio (fonte: DiGiFeMa)

In corrispondenza del km 166+756, dove è ubicato il deviatoio 05, punto iniziale di svio del convoglio, il binario è in rettilineo e in leggera ascesa. Il deviatoio 05 è del tipo SO 8 con tg 0,074 con cuore a punta mobile, anno di posa e di attivazione 2008 (*Figura 12*).

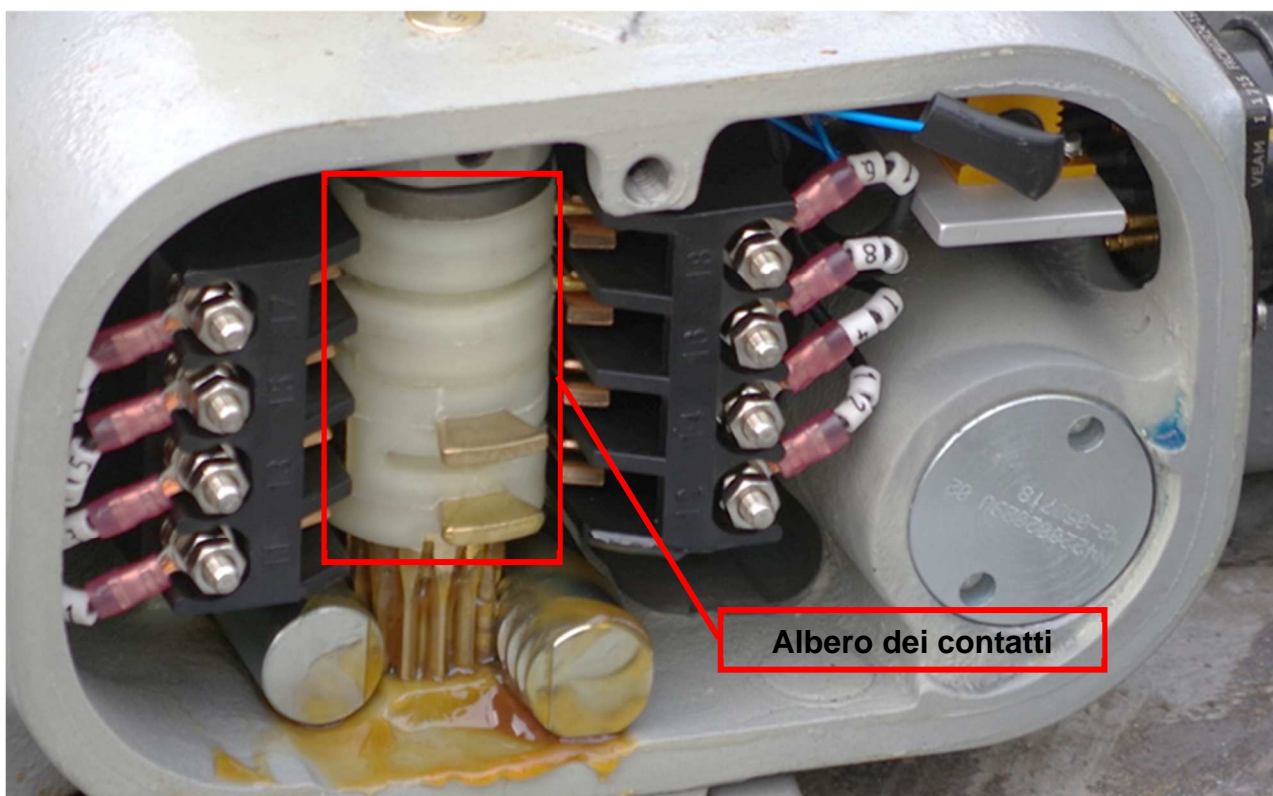
Figura 34 - Albero dei contatti (fonte: DiGIFeMa)

Per ciascun attuatore, l’informazione relativa alla posizione degli elementi del deviatoio movimentati, è fornita dall’apertura e/o dalla chiusura di alcuni contatti posizionati all’interno dell’attuatore e riportati all’esterno dello stesso tramite un adeguato cablaggio, che consente il collegamento fra i diversi attuatori. La corrispondenza univoca tra lo stato di tali contatti e la posizione degli elementi del deviatoio movimentati è ottenuta mediante un dispositivo meccanico (*albero dei contatti*), che, come mostrato in *Figura 34*, è collegato solidalmente all’elemento da movimentare e consente l’apertura o la chiusura di contatti striscianti corrispondenti ai contatti di controllo.

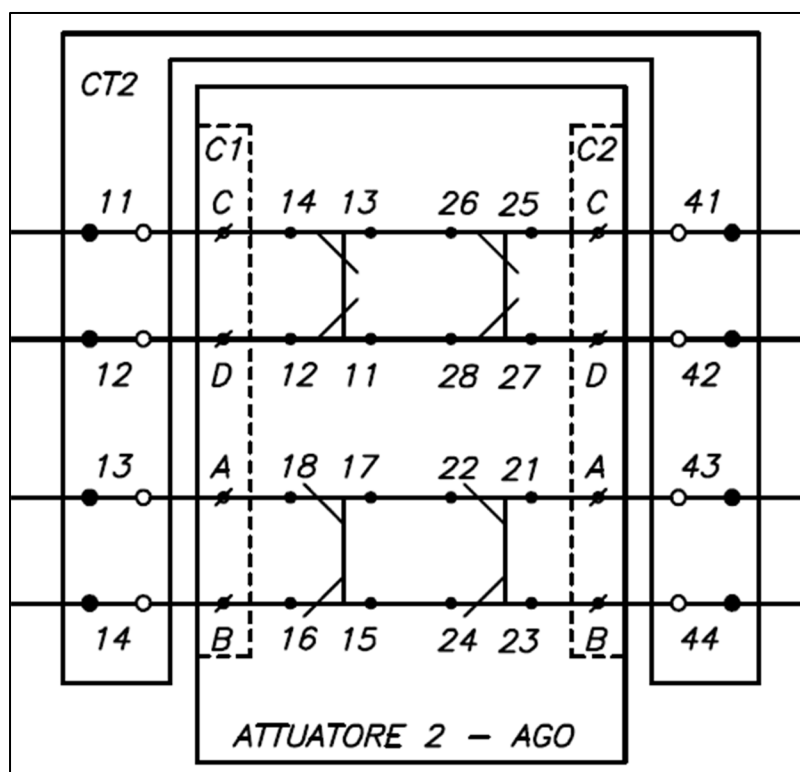
Figura 35 - Circuito di controllo della posizione dell'attuatore degli aghi (fonte: RFI)

Ad esempio, nel caso dell'attuatore 2 del deviatoio di cui trattasi, il circuito elettrico che fornisce la posizione è rappresentato nell'immagine seguente (*Figura 35*).

Da un punto di vista tecnico, tale soluzione consente una notevole semplificazione del cablaggio del circuito di controllo, ma non risulta essere *fail-safe* nel caso in cui si verificano errori di cablaggio nel circuito di controllo, come di fatto verificatosi all'interno dell'attuatore n. 2 del deviatoio 05 (matricola 83).

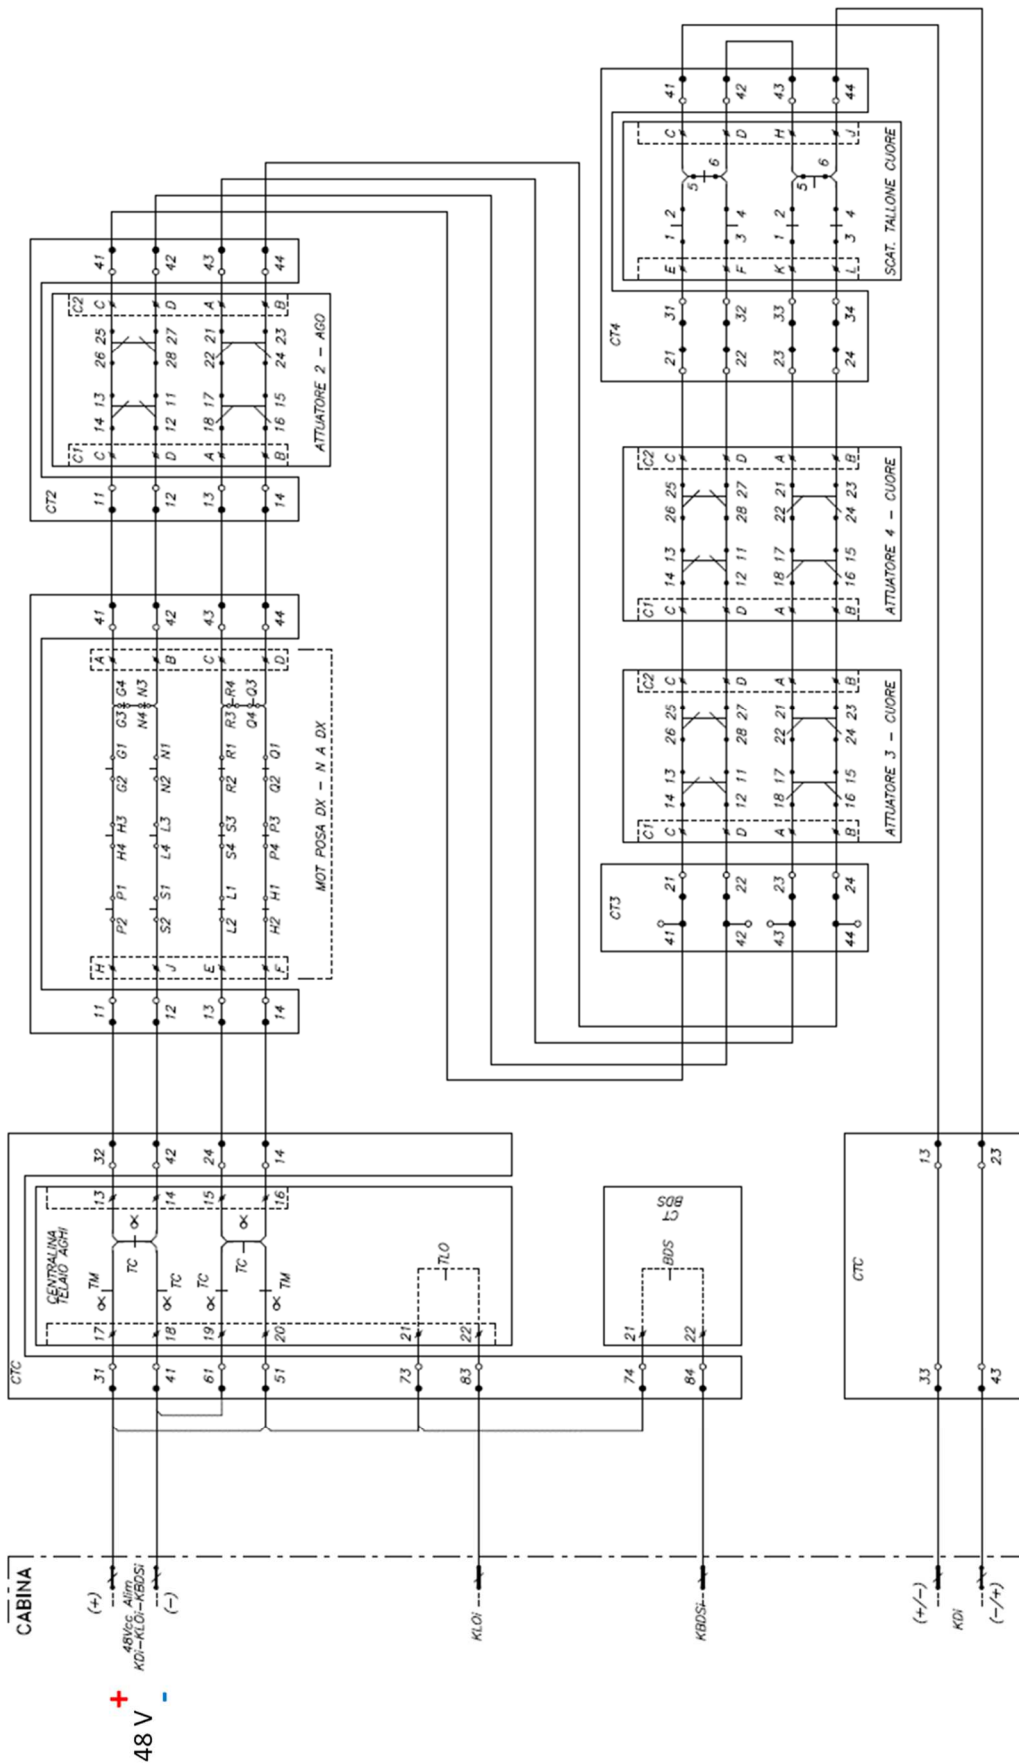
Figura 36 – Circuito di controllo del deviatore (fonte: RFI)

Il circuito di controllo del deviatoio, riportato nella *Figura 36*, ha il compito di trasmettere dal piazzale alla cabina e al banco del DCO l'informazione relativa alla configurazione assunta dall'intero deviatoio a partire dalle informazioni di posizione fornite dai singoli attuatori. Ciò viene ottenuto mediante un circuito alimentato a 48V in cc che collega in serie le uscite dei dispositivi sopra descritti che forniscono la posizione dei singoli elementi del deviatoio movimentati da ciascun attuatore, e che restituisce una tensione ai contatti del relè di controllo KDi sempre uguale a 48V in cc, ma con una polarità positiva o negativa a seconda della configurazione assunta dal deviatoio. Nella *Figura 36*, la configurazione dei contatti del contattore di manovra (TM), del contattore di cascata (TC) e di quelli di commutazione a manovra è quella corrispondente alla posizione normale del deviatoio. In queste condizioni, come mostrato nella *Figura 37*, la tensione ai contatti del relè di controllo KDi risulta pari a +48V. Invece, al termine della manovra che porta il deviatoio dalla posizione normale a quella rovescia, la configurazione dei contatti del circuito di controllo sarà quella riportata in *Figura 38*, a cui corrisponde una tensione ai contatti di KDi pari a -48V.

La causa a monte dell'incidente è riconducibile all'assenza di funzionalità *fail-safe* (di sicurezza) del circuito di controllo di posizione del deviatoio, rispetto agli errori di cablaggio del circuito.
