Drážní inspekce
The Rail Safety Inspection Office

Zpráva o výsledcích šetření příčin a okolností vzniku mimořádné události

Ujetí drážních vozidel z koleje č. 233, srážka se stojícím hnacím drážním vozidlem na kusé koleji č. T 408 s následným vykolejením po srážce v železniční stanici Česká Třebová (trať 501B Svitavy – Česká Třebová).

Investigation Report of Railway Accident

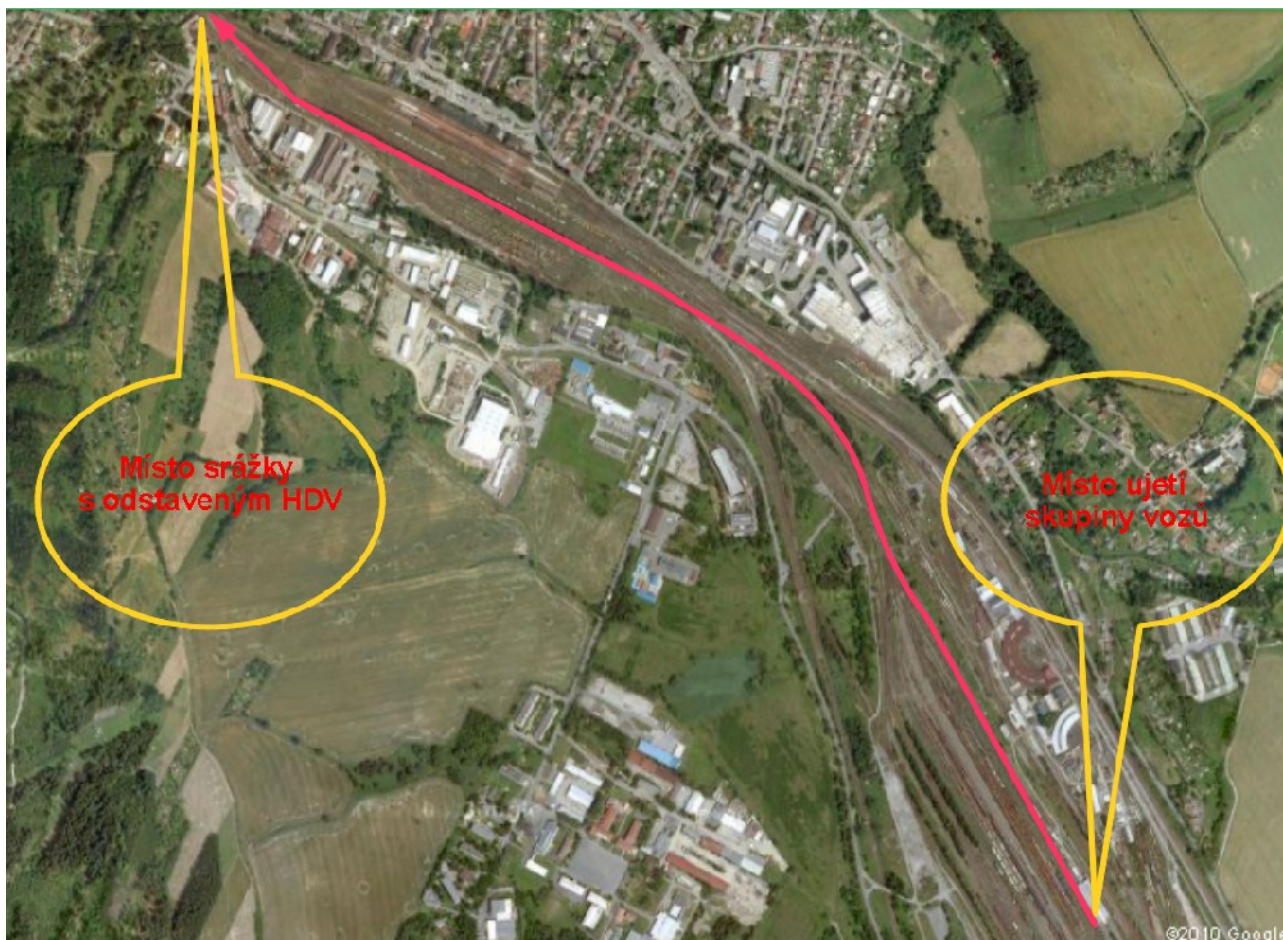
Ujíždějící skupina vozů ujela od místa ujetí na koleji č. 233 do místa srážky s HDV, odstaveným na koleji č. T 408, dráhu cca 2500 metrů. Na této dráze se její pohyb inicioval spádem do 2,5 ‰ (cca 730 metrů), do 20 ‰ (cca 470 metrů) a do 5 ‰ (cca 1300 metrů). Okolnosti, které ovlivnily celkovou délku dráhy ujeté skupiny vozů, jsou uvedeny v kapitole 4.2.1 této Závěrečné zprávy.
