Agencija za istraživanje nesreća u zračnom, pomorskom i željezničkom prometu
Odjel za istrage nesreća u željezničkom prometu

KONAČNO IZVJEŠĆE

Sudar teretnog vozila s vlakom na ŽCP u Krapini, 18. rujna 2014.

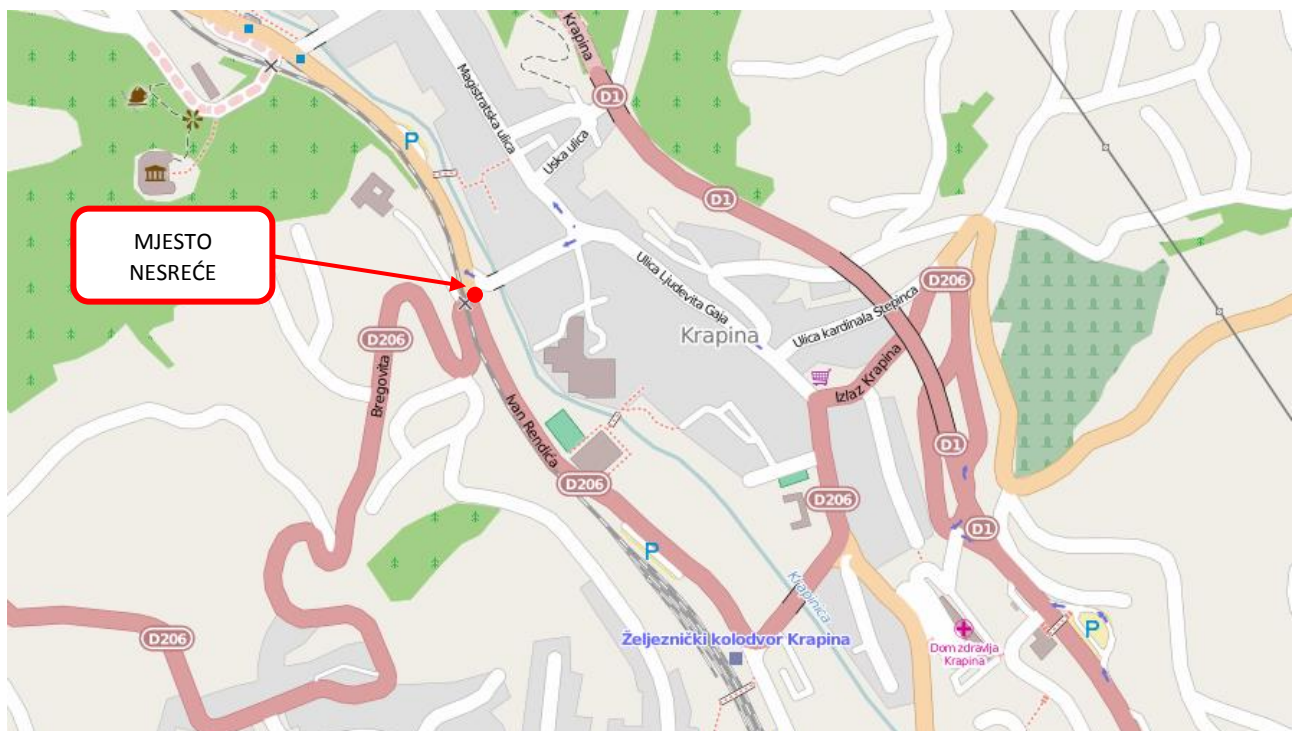
Slika 1 Karta mjesta nesreće (izvor slike: OpenStreetMap.org)

Nesreća se je dogodila na željezničko cestovnom prijelazu u centru grada Krapine, koji se nalazi na 016+750 km regionalne pruge R106 Zabok-Đurmanec-Državna granica. Predmetni ŽCP je ujedno i križanje ulica Ivana Rendića, Bregovite ulice (državna cesta D 206) i Celjske ulice (slika 1).
