Rapport d'Enquête de Sécurité
Heurt d'agents Infrabel à Morlanwelz, suivi d'une
collision avec un train SNCB à Bracquegnies
suite à l'échappement d'une automotrice avariée remorquée
27 novembre 2017

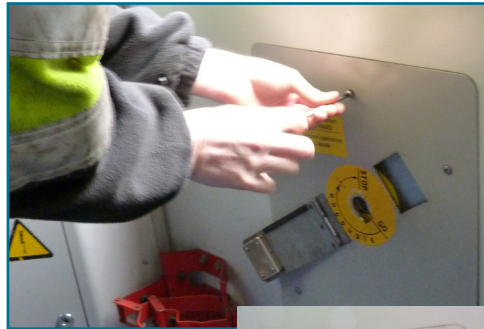
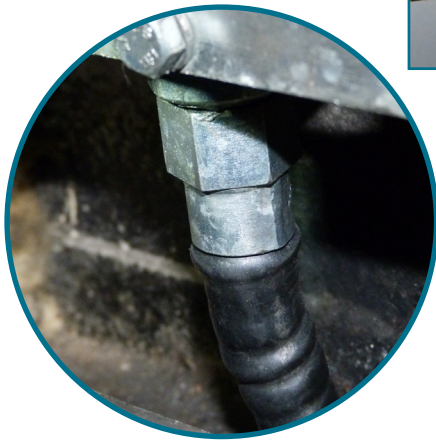
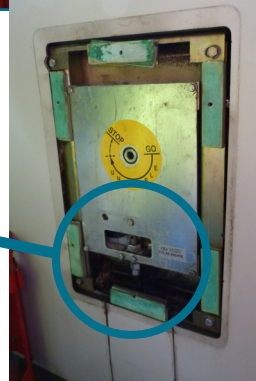
La mauvaise utilisation de la manivelle cause des dégâts irréversibles à la gaine du câble reliant la manivelle au système de désaccouplement manuel lors de l'utilisation du pied pour exercer une force plus importante sur la manivelle.

Les dégâts causés à la gaine du câble ne sont visibles que lors d'entretiens en atelier.

Une fois le système "gaine+câble" endommagé, la rotation de la manivelle ne parvient plus à entraîner le mouvement correct des pièces internes du coupleur, les amenant dans une position intermédiaire instable.

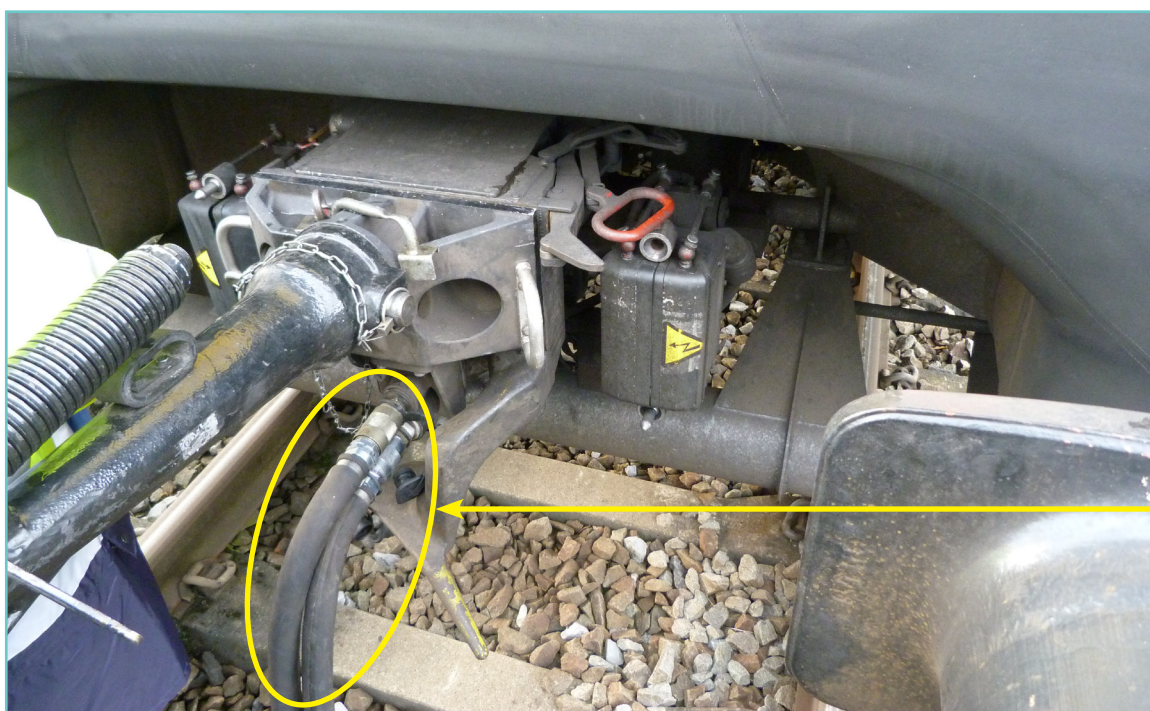
Les dégâts subis par le coupleur GF en tête de l'AM n°449 entraîne une fuite d'air au droit de ce coupleur (cf. ● sur le schéma ci-après).

● Fuite d'air au coupleur de tête de l'AM449 endommagé lors de la collision avec le véhicule routier.

Une vanne pneumatique permet d'isoler pneumatiquement chaque coupleur d'une AM96 : en fermant cette vanne en tête de l'AM449 (● sur le schéma ci-dessus), le personnel du train de relevage isole le coupleur endommagé en tête de l'AM449 et résout le problème de fuite.

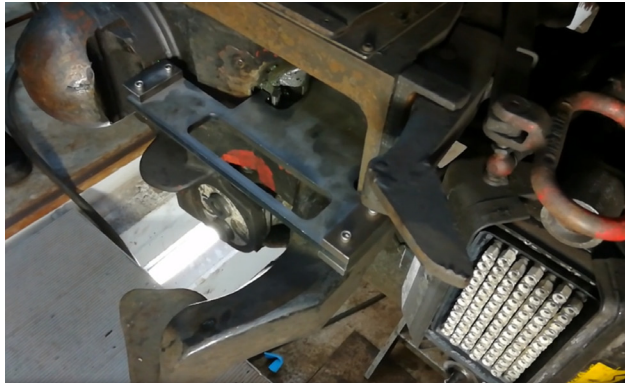
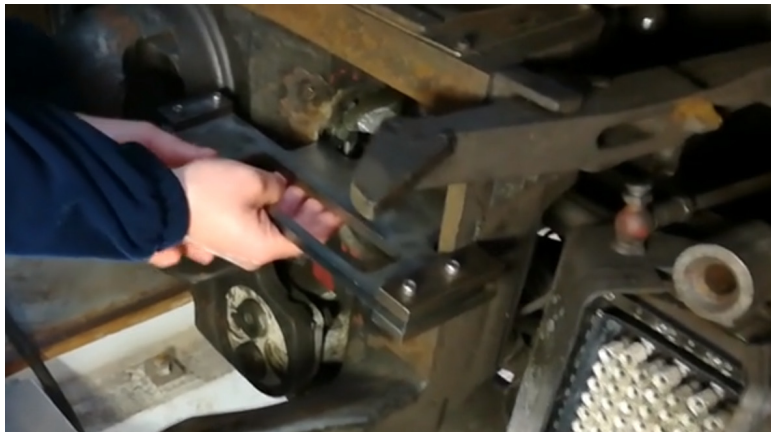
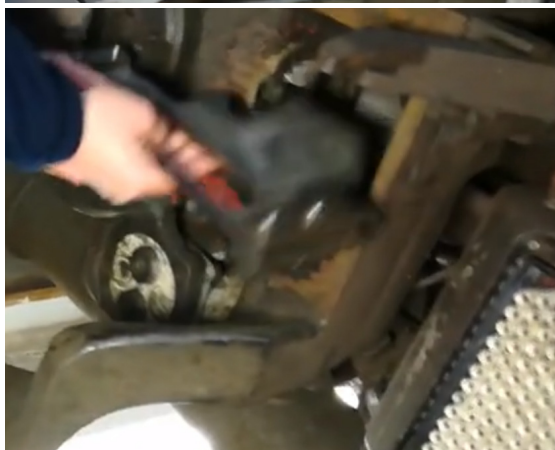
Lors de l'expertise, en utilisant la manivelle dans la cabine de conduite, le coupleur GF de l'automotrice 449 a fonctionné mécaniquement conformément aux prescriptions.

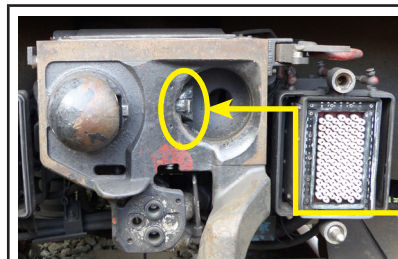
Etat du coupleur (position "accouplé") avant que le mouvement de rotation de la manivelle ne soit entamé afin de réaliser un désaccouplement manuel. En bordure de la partie creuse, le cliquet et le verrou sont visibles.

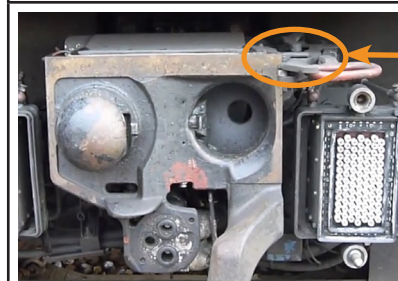
La rotation de la manivelle a débuté : le doigt se met en mouvement et le cliquet et le verrou commencent à reculer.

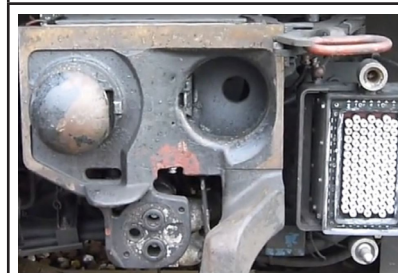
La rotation de la manivelle est à son point maximum mais le verrou n'est pas complètement rentré et le cliquet ne le bloque pas. Lorsque l'instructeur relâche la manivelle, le verrou et le cliquet reprennent leur position "accouplement". Dans la cabine de conduite, la manivelle ne revient pas à sa position de départ.

Malgré le mouvement complet effectué par la manivelle dans la cabine de conduite de l'automotrice 442, le verrou et le cliquet n'ont pas atteint leur position de désaccouplement.

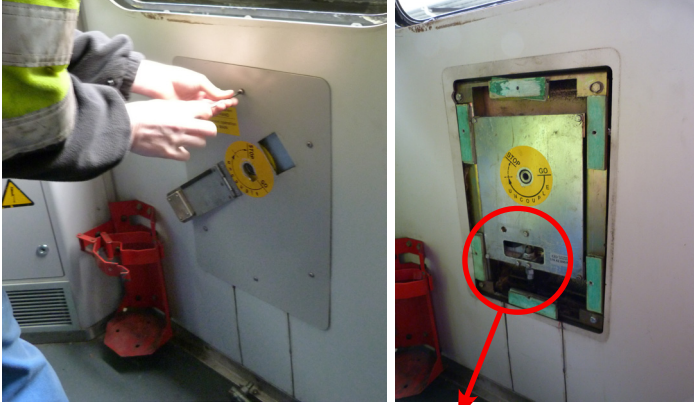
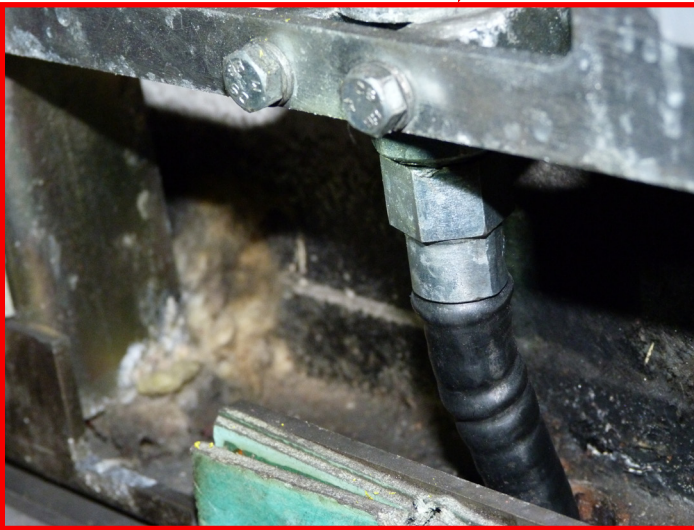
Illustration : zoom sur le câble.

L'OE a pu constater que la gaine noire du câble était endommagée : au lieu d'un aspect "lisse", à son extrémité, la gaine présentait un aspect strié, en accordéon.

Selon les discussions avec des responsables et des techniciens de la SNCB, cet endommagement de la gaine est observé lorsqu'un utilisateur force le mouvement de la manivelle, typiquement en appuyant sur la manivelle avec le pied. Des mesures avaient été prises vis-à-vis de cette mauvaise utilisation de la manivelle, dont celle d'accoler une consigne d'utilisation :

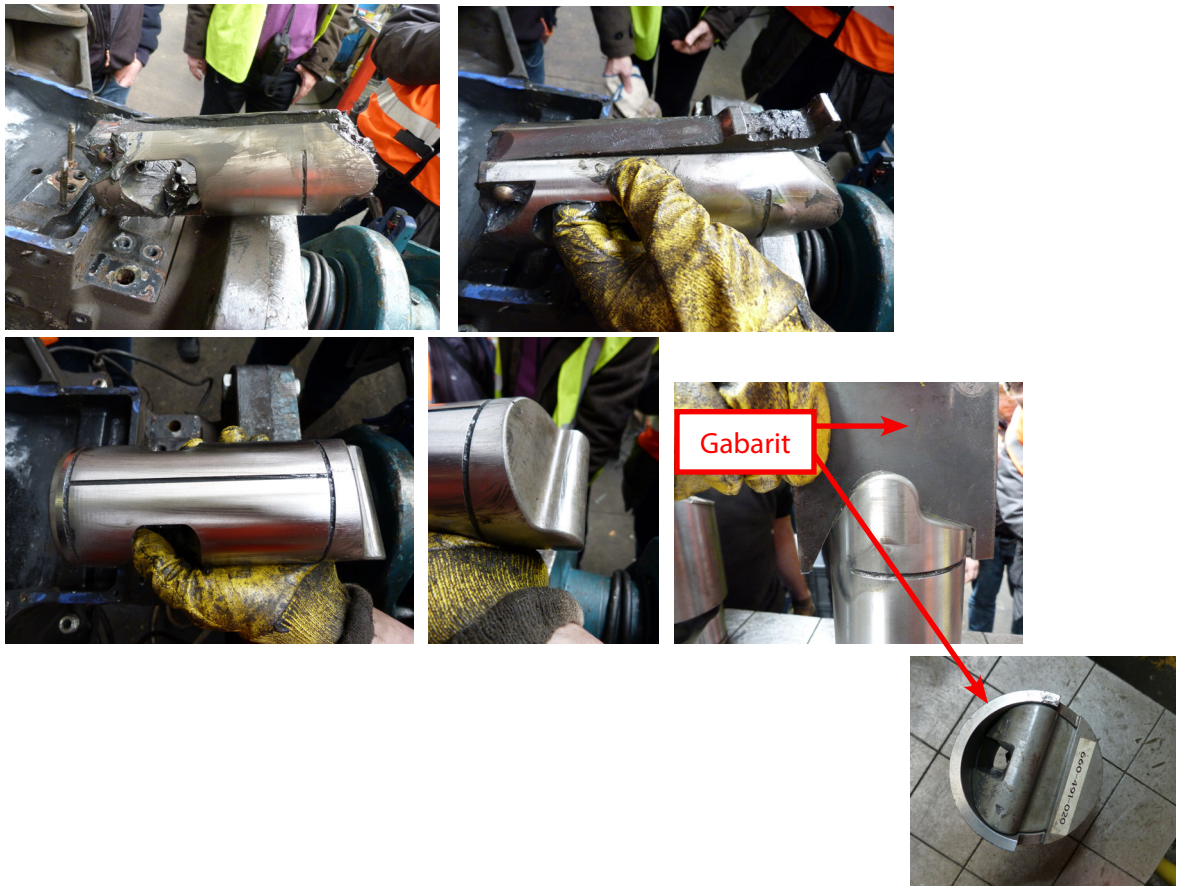
Le coupleur a été démonté et les différentes pièces ont été contrôlées : aucune anomalie ni déviation par rapport aux normes n'ont été constatées.

Lors de l'expertise, aucun écart de dimensions et de géométrie n'a été constaté aux verrous et au cliquet du coupleur GF de l'automotrice 442.

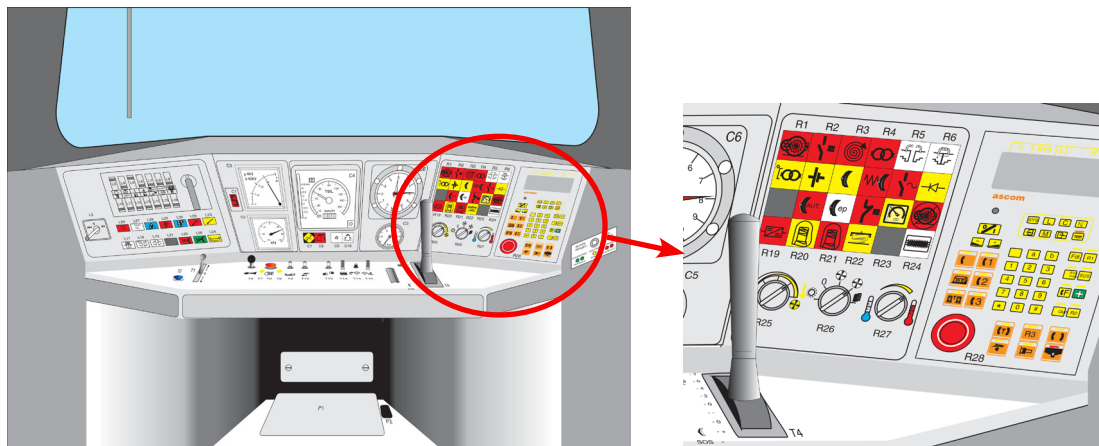
Schéma de la table de conduite d'une AM96.

Lorsque l'automotrice est en service, les témoins lumineux R5 et R6 indiquent respectivement l'état désaccouplé et accouplé de l'automotrice.

L'absence d'alimentation électrique a donc, entre autres, 2 conséquences :

- Il n'est pas possible de vérifier l'état accouplé ou désaccouplé de l'automotrice au travers des voyants lumineux ;
- Il n'est pas possible de réaliser les manœuvres automatiques de désaccouplement (accouplement).

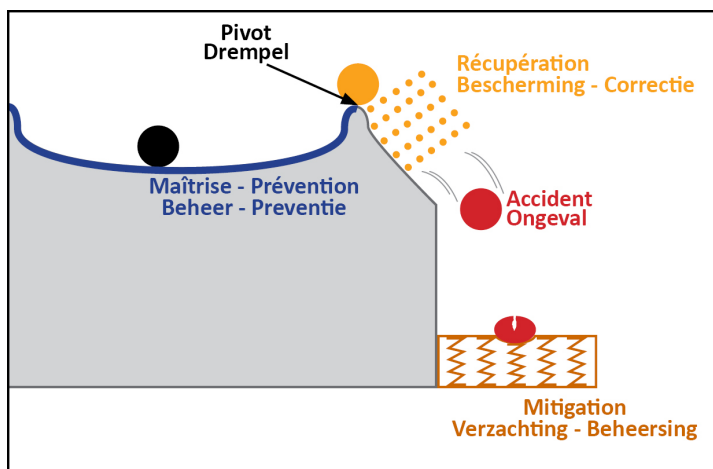
L'analyse des événements survenus après la collision entre le train et le véhicule routier sur le passage à niveau 1 de Morlanwelz se décompose en 5 schémas selon les pivots détectés :

- la manœuvre de désaccouplement
- le départ du train de relevage avec un véhicule non freiné en queue
- l'échappement de l'AM449
- le heurt des ouvriers
- la collision avec le train à Bracquegnies

De chacun de ces événements-clefs découle la chaîne suivante des événements et débouche sur les deux accidents : le heurt des ouvriers et la collision de l'automotrice échappée n°449 avec le train E928.

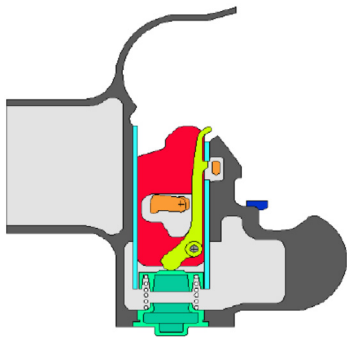
Lors de l'expertise de l'attelage des AM449 et AM442 (cf. 3.4.5.2 et 3.4.6.1), il a été mis en lumière que lors de la procédure de désaccouplement manuel des 2 automotrices :

- le coupleur GF de l'automotrice 449 a fonctionné mécaniquement conformément aux prescriptions et il était passé en position "désaccouplé" ;
- le coupleur GF de l'automotrice 442 n'a pas fonctionné mécaniquement, le verrou et le cliquet n'ayant pas atteint leur position de désaccouplement.

La position instable des pièces internes du coupleur de l'AM442 a entraîné une rupture de l'attelage entre l'AM442 et l'AM449 : l'AM449 non freinée et en queue de convoi sur une voie en pente a pu s'échapper et causer les deux accidents à Morlanwelz et à Bracquegnies.
