RÉSUMÉ

Rapport d'Enquête de Sécurité
Heurt d'agents Infrabel à Morlanwelz, suivi d'une
collision avec un train SNCB à Bracquegnies
suite à l'échappement d'une automotrice avariée remorquée
27 novembre 2017

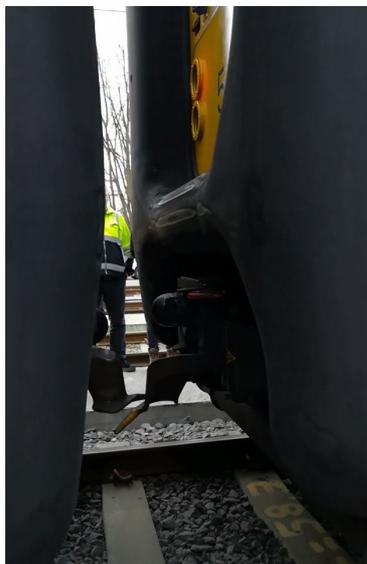
Lorsque deux de ces automotrices sont accouplées, les boudins se compriment l'un contre l'autre et forment un joint étanche. C'est une particularité de ce type d'automotrice pour permettre une circulation des voyageurs et du personnel de bord entre les automotrices d'un train.

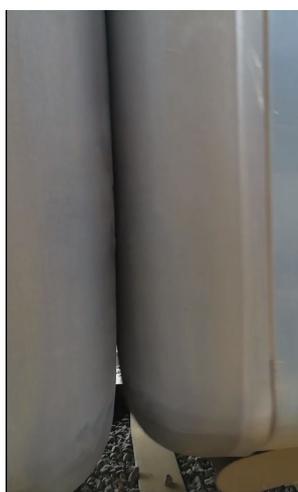
L'inconvénient de la présence de ces boudins pressés l'un contre l'autre est que les boudins ne permettent pas d'accéder au mécanisme de désaccouplement manuel se trouvant sur les coupleurs. Les automotrices AM96

sont dès lors pourvues d'un système de commande manuelle de désaccouplement dans les cabines de conduite : c'est une manivelle qui permet de transmettre l'effort au mécanisme par l'intermédiaire d'un câble et de sa gaine. La présence des boudins pressés l'un contre l'autre entraîne une tension mécanique dans l'attelage : en fonctionnement normal, la procédure automatique de désaccouplement débute d'ailleurs par l'ouverture d'une électrovanne pour initier un léger dégonflage des boudins. C'est pourquoi les procédures imposent de manœuvrer les manivelles simultanément dans les deux cabines de conduite, permettant d'additionner les efforts développés.

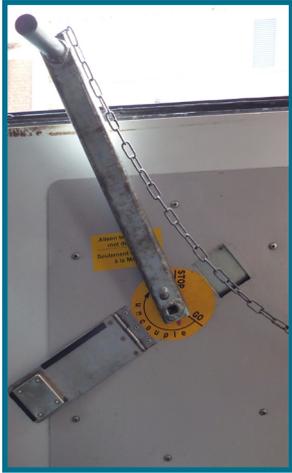
La procédure de désaccouplement manuel à l'aide de la manivelle est une procédure de «dernier recours» et elle ne fait pas partie de la pratique courante des conducteurs, qui utilisent majoritairement la procédure automatique.

L'enquête a mis en évidence que la procédure de recours est méconnue des conducteurs et des instructeurs.

La mauvaise utilisation de la manivelle cause des dégâts irréversibles à la gaine du câble reliant la manivelle au système de désaccouplement manuel lors de l'utilisation du pied pour exercer une force plus importante sur la manivelle.
