Tutkintaselostus

R2013-01

Tavarajunan 13 vaunun suistuminen Vammalan liikenne- paikalla 6.4.2013

Tutkintaselostus 7/2014
ISBN 978-951-836-430-9 (pdf)
ISSN 2341-5991

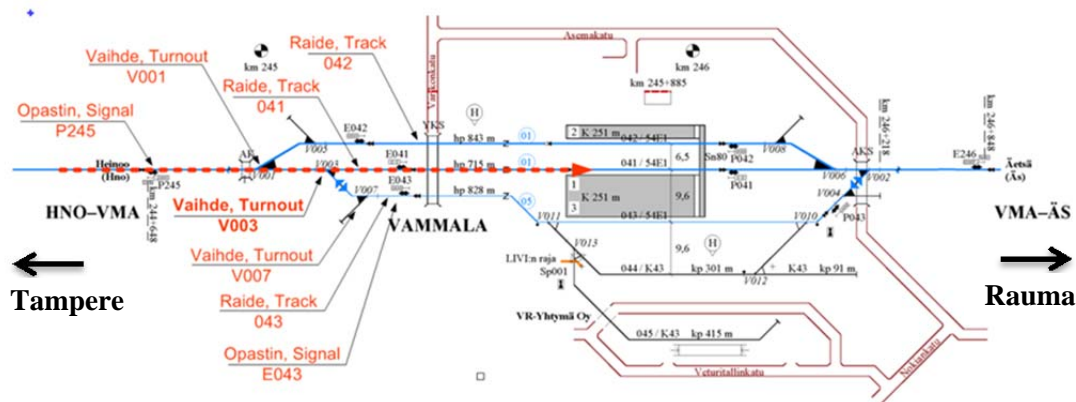
Kuva 2. Junan kulkureitti on esitetty punaisella katkoviivalla. Vaunut suistuivat vaihteessa V003.

Figure 2. The train's route is represented by the broken red line. The wagons were derailed at turnout V003.

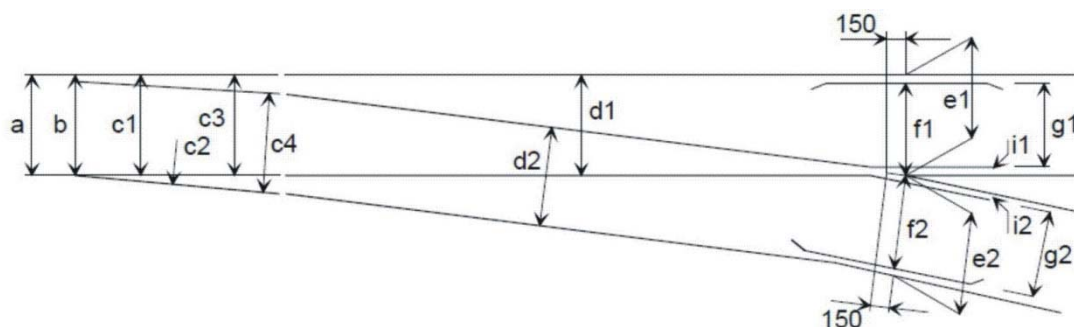
Vaihteen V003 kielisovitus irrotettiin radasta ja siirrettiin Destia Oy:n varikolle Tampereelle, jossa se tuettiin suoraan. Vaihte tutkittiin silmämääräisesti ja mitattiin normaaliin vaihteen tarkastukseen liittyvät mitat. Kuvaan 6 on merkitty sekä viimeisessä tarkastuksessa ennen onnettomuutta (29.6.2012) saadut mitat että Destian varikolla mitatut mitat.

a	1524, 1523	b	1523, 1524	c1	1527, 1490 ¹⁾	c3	1526, 1519
*	1524	*	1525	*	1524	*	1524
**	1520, 1535	**	1520, 1532	**	1520, 1535	**	1520, 1535
c2	1538, 1518	c4	1530, 1507	d1	1524	d2	1532
*	1524	*	1524	*	1524	*	1524
**	1520, 1547	**	1520, 1547	**	1520, 1535	**	1520, 1547

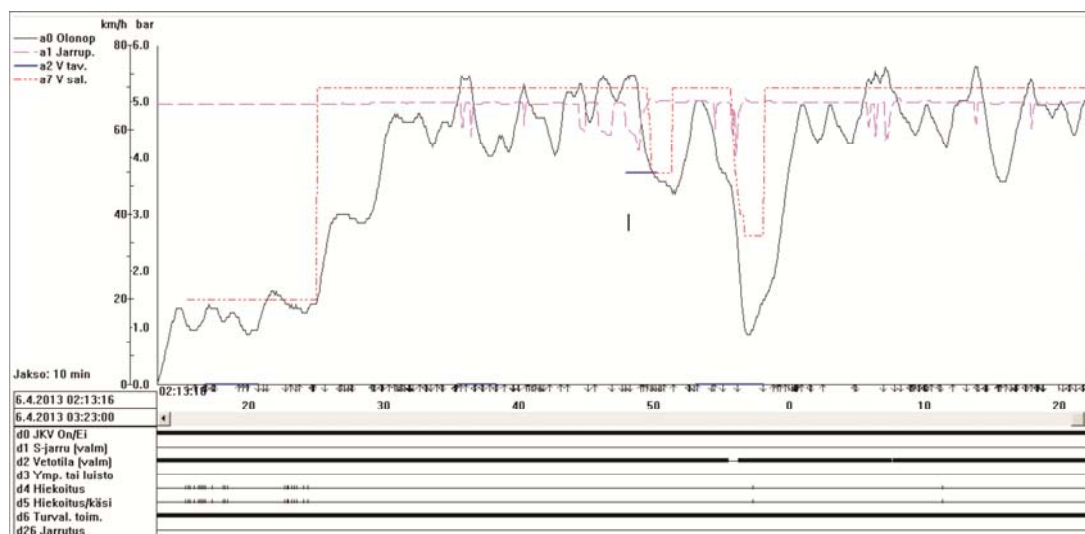
Kuva 8. Junan veturin kulunrekisteröintilaitteen tallenteiden graafinen esitys ajan funktiona Tampereelta suistumisen jälkeiseen pysähtymiseen.

Figure 8. Graphical presentation of the train's locomotive data recorder records as a function of time, from Tampere to the stop located after the derailment.

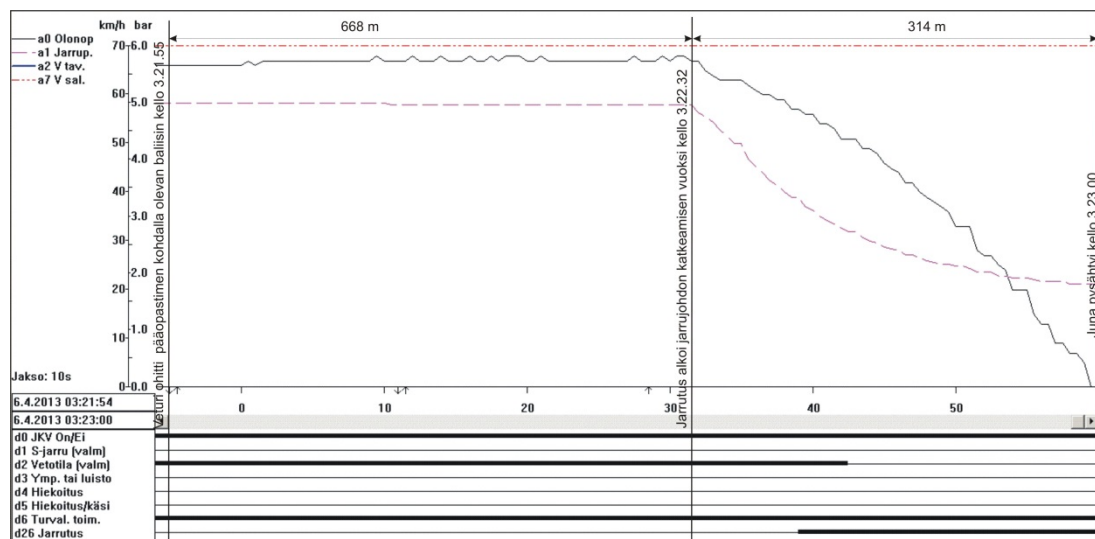
- Vammalan tulosuunnan pääopastimen P245 kohdalla olevan baliisin 34063 kello 3.21.55 (nopeus 66 km/h)
- siitä 290 metrin päässä olevan, vaihteen V001 edessä olevan baliisin 34625 kello 3.22.11 (67 km/h)
- siitä 315 metrin päässä olevan vaihteen V003 jälkeen olevan Vammalan raiteen 041 lähtösuunnan pääopastimen E041 kohdalla olevan baliisin 34060 kello 3.22.28 (67 km/h).

Veturi pysähtyi 389 metrin päähän viimeiseksi kirjautuneesta baliisista kello 3.23.00, kuljettuaan Tampereelta lähdön jälkeen 58 km 460 m (1 h 10 min 32 s). Junan jarruohjohto alkoi tyhjentyä 314 m (28 s) ennen veturin pysähtymistä.

Kuva 9. Junan veturin kulunrekisteröintilaitteen tallenteiden graafinen esitys ajan funktiona Vammalan tulosuunnan pääopastimelta suistumisen jälkeiseen pysähtymiseen.

Figure 9. Graphical presentation of the train's locomotive data recorder records as a function of time, from the entry signal in the direction of arrival from Vammala to the stop located after the derailment.

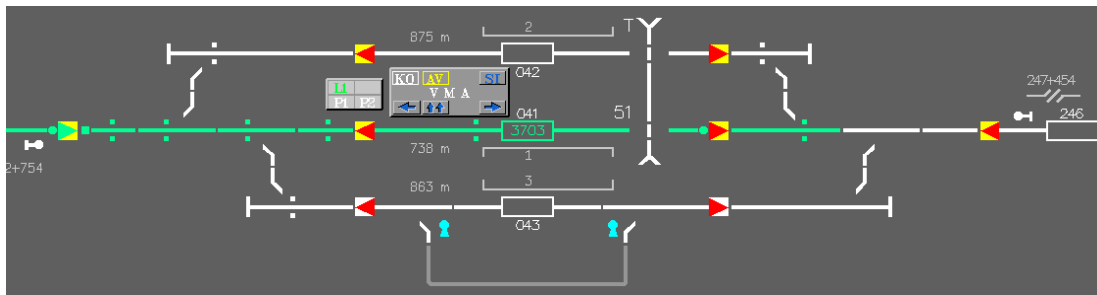
Kuva 12. Kello 3.16.40 kulkutieautomaatiikan toteuttama junakulkutie on asettuneena Vammalan liikennepaikalla junalle numero 3703 Heinoon suunnasta.

Figure 12. At 3.16.40 a.m., the train route set by the automatic route setting system at Vammala station, for train number 3703 travelling from the direction of Heinoo.

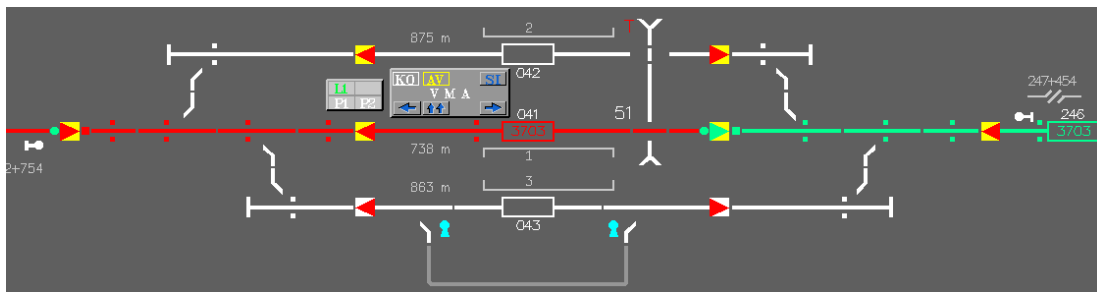
Kuva 13. Kello 3.22.06 juna 3703 oli kulkemassa liikennepaikan läpi. Automaatiikka oli asettanut jatkokulkutien kohti Äetsää.

Figure 13. At 3.22.06 a.m., train number 3703 was passing through the station. The automatic system had set the train's route from the station towards Äetsä.

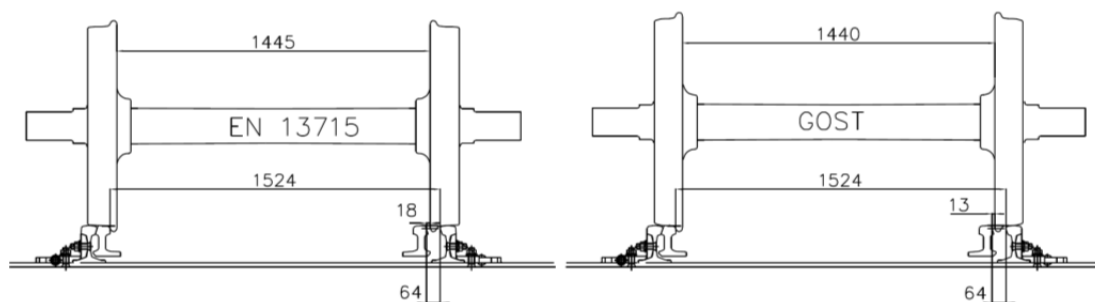
Alla olevissa piirroksissa on esitetty suomalaisten ja venäläisten vaunujen pyörän laipan sisäpinnan etäisyydet aukiolevasta kielestä nimellimitoilla sekä pyörien ollessa äärimittoihinsa kuluneena ja vaihteen ollessa äärimitoissa. Piirroksista voi nähdä, että vaikka kielen ja tukikiskon väli on nimellimitassa voi kulunut pyörä kuluneessa vaihteessa osua aukiolevaan vaihteenkieleen.

Kuva 18. Välykset Railexin kohdalla suomalaisella (EN 13715) ja venäläisellä (GOST) pyöräkerralla; pyöräkerrat ja vaihde nimellimitoissa.

Figure 18. Clearances at the Railex with a Finnish (EN 13715) and a Russian (GOST) wheelset; the wheelsets and the switch in their nominal values.

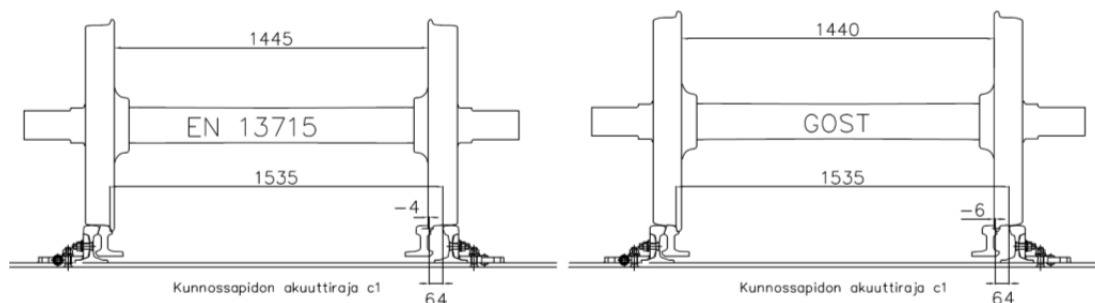
Kuva 19. Välykset Railexin kohdalla suomalaisella ja venäläisellä pyöräkerralla; pyörät kunnossapidon alarajalla, pyöränlaippojen väli nimellimitoissa ja vaihde kunnossapidon akuuttirajalla.

Figure 19. Clearances at the Railex with a Finnish and a Russian wheelset; wheels at lower maintenance limit, distance between wheel flanges according to the nominal values, and turnout at acute maintenance limit.

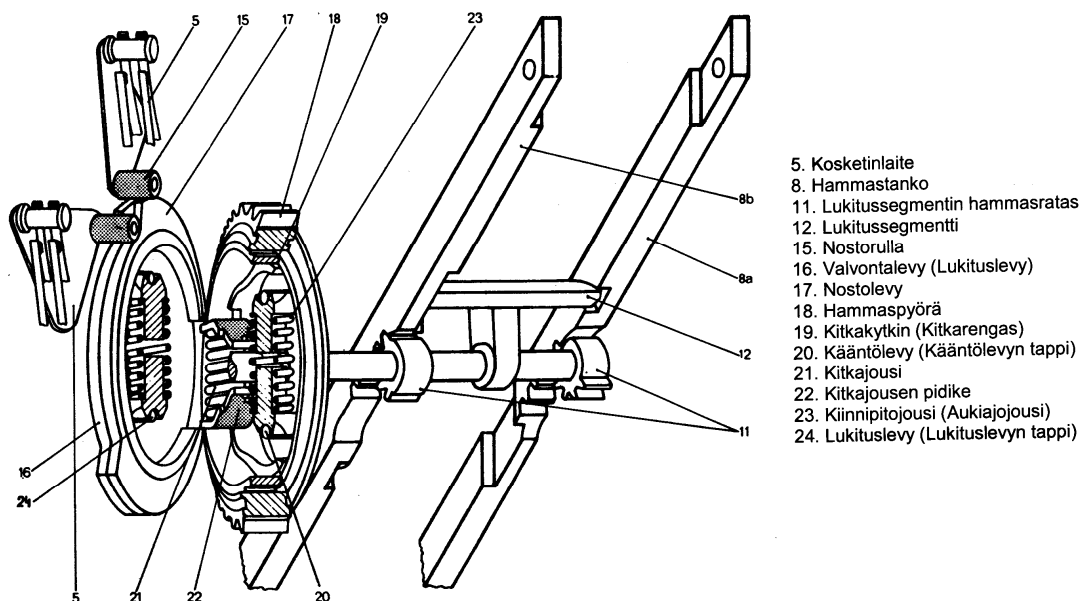
Vaihteen kääntyessä pääteasentoon, kiinni oleva kieli lukitaan tukikiskoa vasten vaih- teen käyttötankoon liittyvän lukitussegmentin avulla. Aukiajo syntyy, kun kiskoilla kulke- va yksikkö ylittää vaihteen myötävaihteeseen siten, että yksikön pyörä pakottaa auki olevaa kieltä kohti tukikiskoa. Aukiajossa vaihteen auki olevaan kieleen vaikuttava voima välittyy käyttötangon kautta jousikuormitteeseen lukitusmekanismiin. Voiman kasvaessa tietyn suuruiseksi lukitussegmentti avautuu ja mahdollistaa kiinni olevan kielen avautu- misen.

Kuva 20. Vaihteen kääntölaitteen periaatepiirros.

Figure 20. Principle diagram of the point machine.
