Teematutkinta vaihtotyöonnettomuuksista ja -vaaratilanteista

Tutkinnan tunnus: R2019-S1

S-julkaisu 1/2020

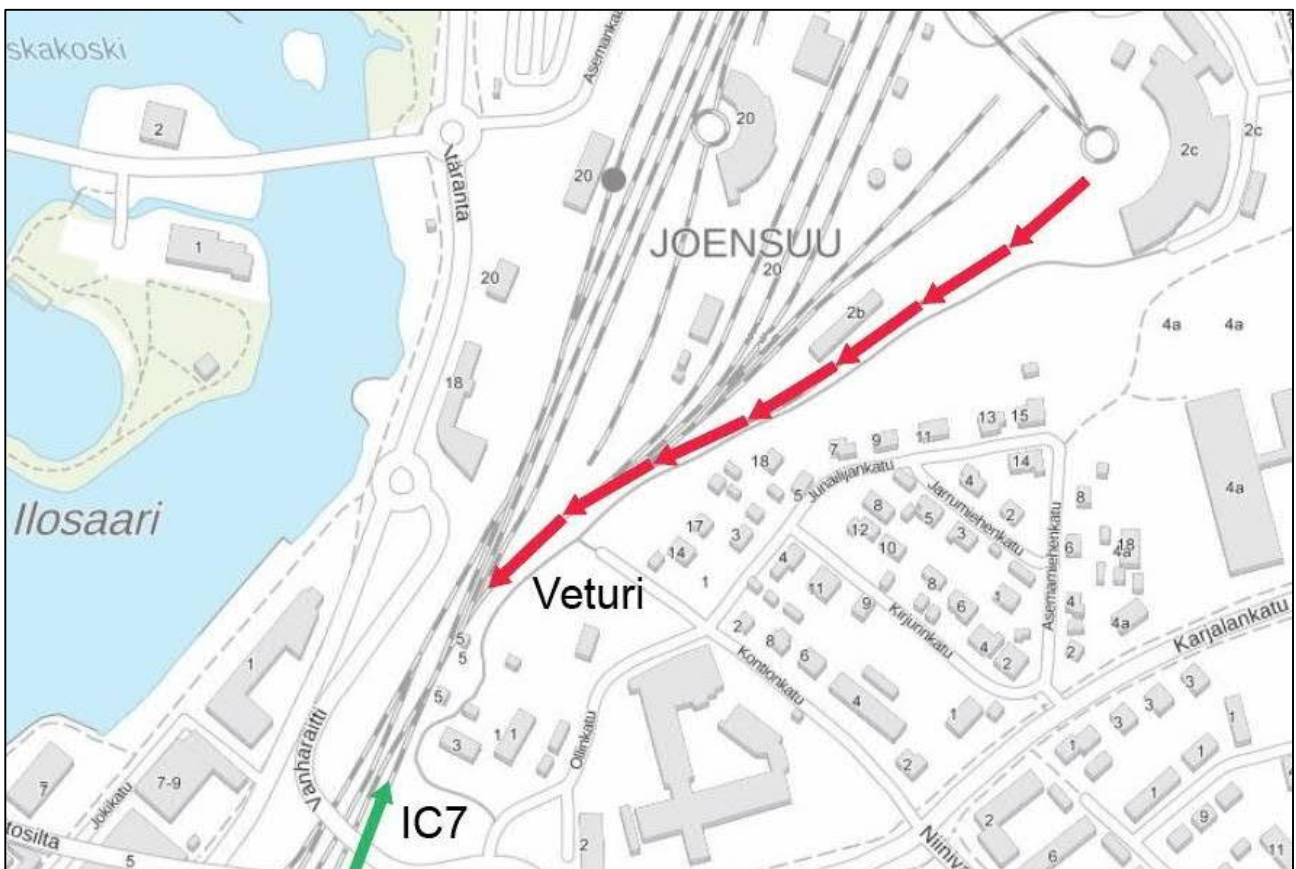
Yksikkö 4608 lähti raiteelta 036 suuntana raide 074 alhaisella nopeudella veturinkuljettajan tarkkaillessa huoltoraiteelta lähtiessään vaihteiden asentojen oikeellisuutta. Liikennepaikalla työskentelevä ratapihaliikenteenohjaaja (kutsutunnus Joensuu neljä) kuuli ulkoa ylimääräisiä veturin ääniä ja huomasi veturiparin liikkuvan kohti IC7:lle turvattua kulkutietä. Veturit olivat tuolloin jo muutaman kymmenen metrin päässä turvattun kulkutien risteysvaihteesta V040.

Kuva 13. Vetureiden ja IC7 junan liikkeit vaaratilanteessa. (Peruskarttarasteri ©Maanmittauslaitos 2/2020, Merkinnät: OTKES)

Joensuu neljä otti VIRVE-radiolla yhteyttä Jokisuuhan tiedustellakseen, että "mitä vetureita täällä oikein liikkuu" ja kertoi että veturit olivat jo melkein pääraiteella ja risteävän risteysvaihteen V040 kohdalla. Jokisuu asetti ohjauspöydästäan lähestyvälle matkustajajuna IC7:lle raiteen 004 opastimen A näyttämään Seis-opastetta. Matkustajajuna IC7 oli jo ohittanut esiopastimen EoA, mutta veturinkuljettaja sai pysäytettyä junan ilman hätäjarrutusta opastimelle A. Opastin A sijaitsee 378 metriä risteysvaihteesta V040 etelään. Myös yksikön 4608 veturinkuljettaja kuuli käydyt liikenteenohjaajien väliset keskustelut VIRVE-radiosta, huusi radioon: "punainen tähän" ja pysäytti veturit. Veturit pysähtyivät vaihteelle V042, joka sijaitsee 63 metrin etäisyydellä risteysvaihteesta V040. Jokisuu totesi VIRVE-radiossa: "Tulet nimenomaan

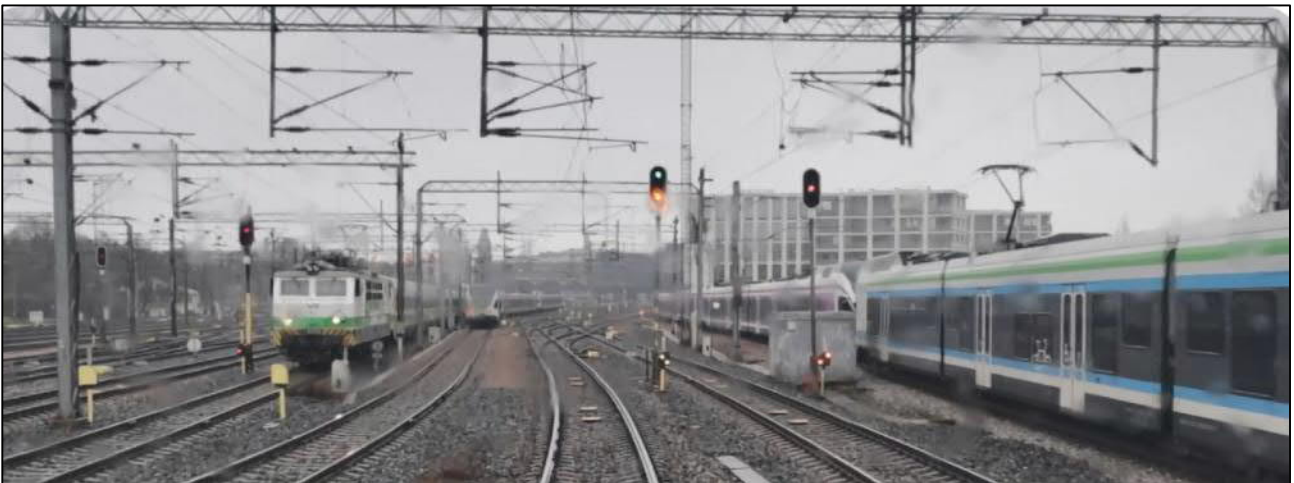
Vaihtotyöyksikkö W64012 lähti Ilmalan ratapihalta raiteelta 774 tarkoituksena siirtyä Helsingin ratapihalle raiteelle 016. Yksikössä oli kaksi Sm5-junayksikköä. Kulkutie oli asetettu raiteen 230 kautta. Vaihtotyöyksikön kuljettaja pyysi ja sai vaihtotyöluvan "lupa". Kuljettaja oli havainnut, että KUPLA-päätelaite ei saanut GPS-signaalia ja hän resatoi sen. Yksikkö lähestyi pääopastinta E230 tasaisella 35 km/h-nopeudella. Kuljettaja havaitsi liian myöhään opastimen näyttävän Seis-opastetta. Hän aloitti voimakkaan jarrutuksen käyttäjarrulla 20–25 metriä ennen opastinta, mutta yksikkö pysähtyi vasta opastimen jälkeen. Opastimen ohitus aiheutti sen, että raiteelta 016 aikataulun mukaisesti lähteneen A-junan 8025 opastin P016 vaihtui Seis-opasteeksi.

Kuva 16. Pääopastin E230 vaihtotyöyksikön kulkusuunnasta nähtynä. (Kuva: OTKES kuvakaappaus VR-Yhtymän videotallenteesta)

Junan 8025 kuljettaja oli juuri lähtenyt liikkeelle ja kiihdyttämässä nopeutta vilkaisten vielä taustapeilistä laiturille. Nostettuaan katseensa hän havaitsi opasteen muuttuneen Seis-opasteeksi. Hän aloitti jarrutuksen käyttäjarrulla, jarrutuksen loppuvaiheessa myös junan kulunvalvonta (JKV) aloitti jarrutuksen. Juna pysähtyi ennen opastinta.

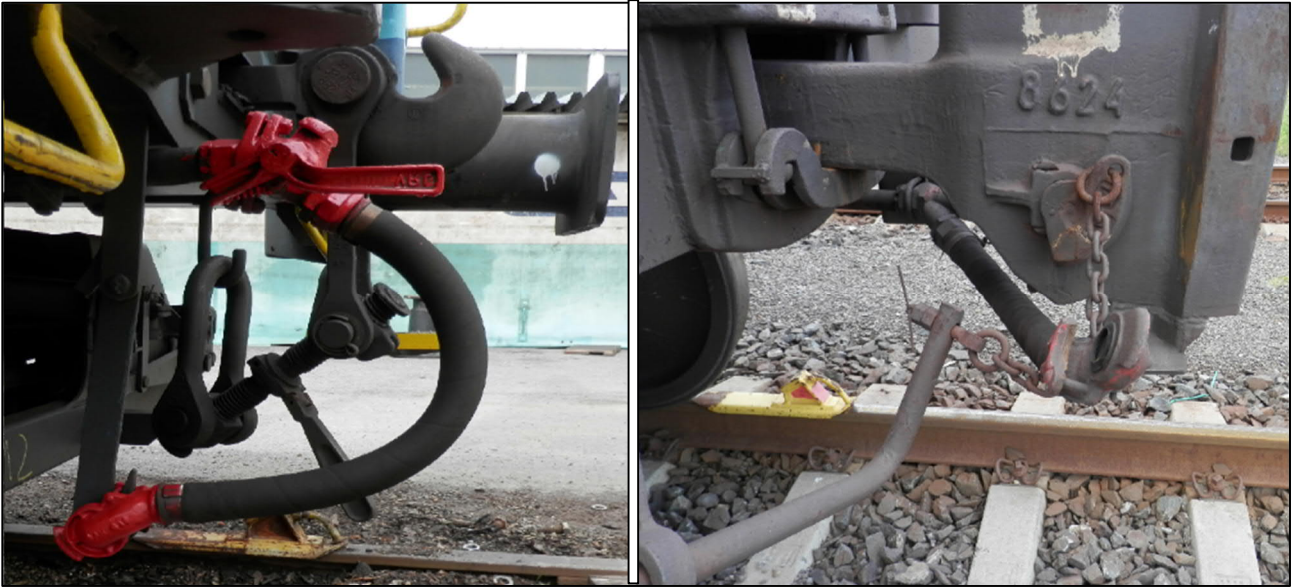
VR Transpointin vaihtotyöyksikkö ei ollut tunnistanut, että raiteella 409 ollut Fenniarailin juna oli vaunukokoonpanon osalta valmis, vaan lisäsi siihen vaunuja. Vaihtotyöyksiköllä, ratapihaohjaajalla ja Fenniarailin veturinkuljettajalla ei ollut käytettävissä riittävää reaaliaikaista tietoa turvallisen työskentelyn varmistamiseksi. Vaunujen lisääminen lähtevän junan raiteelle on normaali toimintatapa, mutta vaihtotyöyksikkö voi todeta junan lähtövalmiuden vain joko jarrujohdon "häntäsäppi"-asennosta lähtevän junan perässä tai ratapihaohjaajan huomautuksesta vaihtotyömääräyksessä. Viimeisen vaunun jarruletkua ei ollut nostettu ylös niin kutsuttuun "häntäsäppiin" (kuva 17.). Tutkintaryhmän tiedossa ei ole, onko "häntäsäpin" käyttöön velvoittamista pohdittu tai siihen liittyvää riskinarviointia tehty. Toimintatapa on yleisesti käytössä VR:llä, mutta ei systemaattisesti Fenniaraililla. "Häntäsäpin" käyttö helpottaa vaunujen järjestelyä, kun ratakapasiteettia pyritään käyttämään tehokkaasti.

Kuva 17. Junan viimeisen vaunun jarruletkun käsittely. Vasemmalla suomalainen vaunu, jossa jarruletkun pää ripustetaan sille varattuun koukkuun. Oikealla venäläinen vaunu, jossa tällaista koukkuja ei ole, joten jarruletku on nostettu kytkimen irrotusvivun ketjun päälle "hantäsappiin". (Kuvat: OTKES)

Tapahtunut vaihtotyöyksikön kytkeä valmiiseen junaan tehtiin, koska vaihtotyöyksikön tulee ohjeen mukaan aina kytkeä vaunut. Vaunut jätetään kytkemättä vain, jos vaihtotyömääräyksessä on maininta "taakse". Tässä tapauksessa ratapihatyönohjaaja ei ollut tällaista huomautusta kirjoittanut. Tähän oli vaikuttanut se, että hän oli olettanut vaihtotyön kestävän niin kauan, että juna olisi jo ehtinyt lähteä.

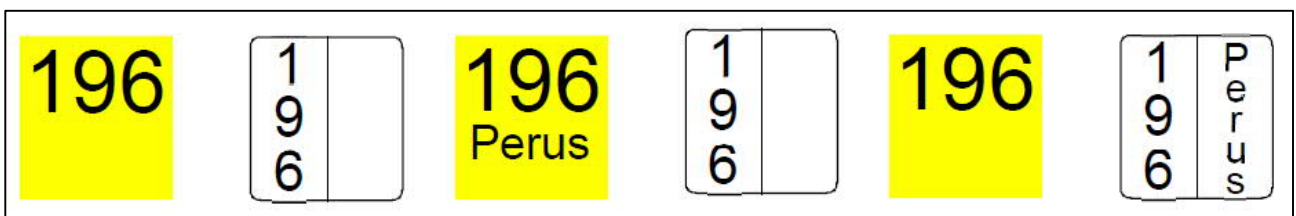
Kuva 20. Kelta-valkoinen vaihteen merkki eri asennoissa. Valkoinen ilmaisee vaihteen olevan käännetty suoralle raiteella ja keltainen poikkeavalle raiteelle. (Kuvat: Väylävirasto)

Kelta-valkoisen vaihteen merkin havaittavuus oli tärkeä osasy tapauksessa S1-04 Ylöjärvi tutkittuun vaihteen aukiajoon ja siitä seuranneeseen suistumiseen. Keltainen ja valkoinen väri

sekoittuvat kauempaa helposti erityisesti keinovalossa, eikä tekstiä ole mahdollista nähdä pidemmältä etäisyydeltä.

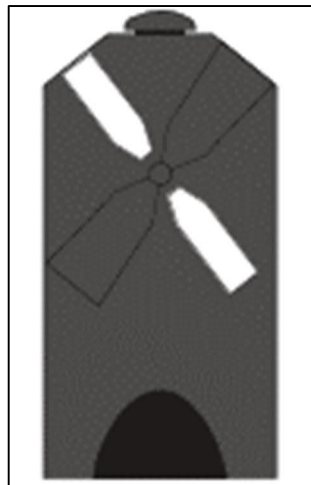
Kuva 22. Kaksipuoleisen risteysvaihteen asennonilmaisimen, valkoiset merkit osoittavat vaihteen asennon. (Kuva: Väylävirasto)

Kaksipuoleisen risteysvaihteen asennon toteaminen oli tapauksessa S1-10 Oulu tärkeässä osassa. Koska kaksipuoleisen risteysvaihteen asennon toteaminen vaihteen kielistä on erittäin vaikeaa, on asennonilmaisimen esteetön näkyvyys niissä tärkeää.

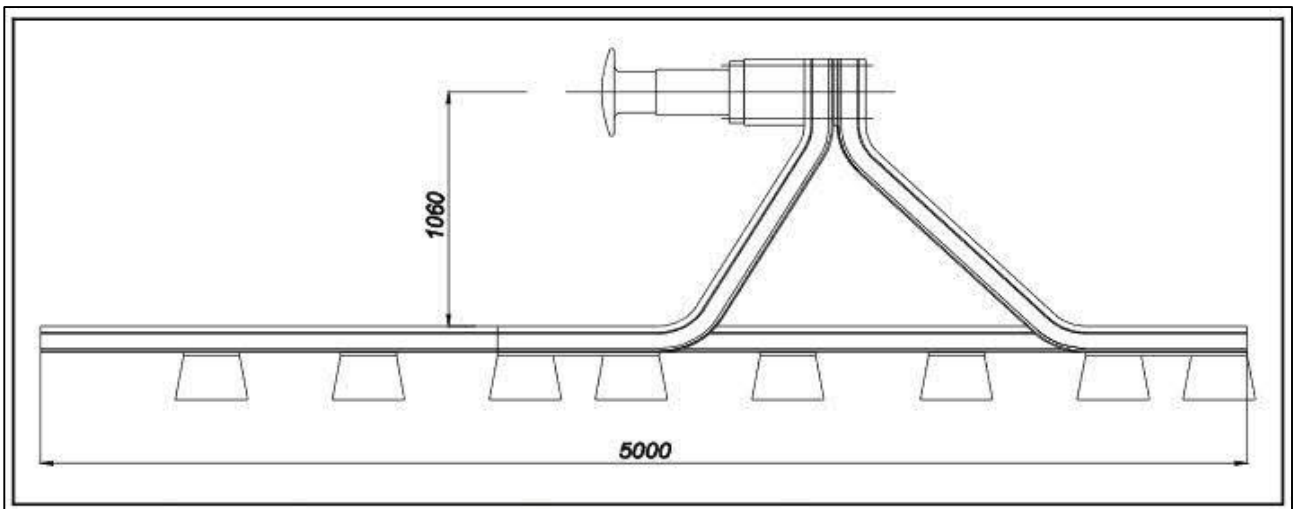
Kuva 25. Esimerkkikuva kiinteästä raidepuskimesta. (Kuva: Väylävirasto)

Tutkitussa tapauksessa S1-01 Turku vaihtotyöyksikkö törmäsi raiteella seisseeeseen Hkba-vaunuun, joka vuorostaan törmäsi raidepuskimeen. Raidepuskin hajosi törmäyksessä ja vaunu nousi osittain puskinen päälle. Puskin ja raide sen edessä olivat vaurioituneet aiemmissä törmäyksissä ja lisäksi puskinen puupalkki on täysin laho. Huolimatta tehdyistä vikailemoituksista, rataosan kunnossapitäjä ei ollut korjannut puskinia.
