ORGANISMUL DE INVESTIGARE FERROVIAR ROMAN

RAPORT DE INVESTIGARE

privind accidentul feroviar produs la data de 14.02.2013 pe raza de activitate a Sucursalei
CREÎR CF Galați, între stațiile Galați Brateș și Cătușa, în circulația trenului de marfă nr.76052.

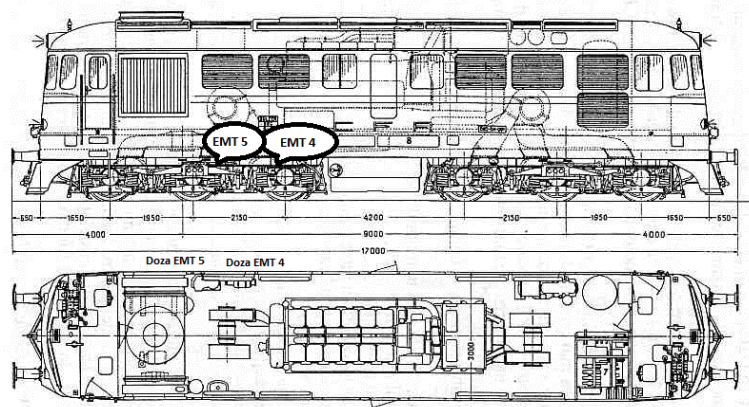
Fig.10 LDE 2100 CP

În timpul remorcării trenului pe secția Galați Brateș – Cătușa, motorul diesel și motoarele de tracțiune fiind solicitate la sarcină maximă, a avut loc încălzirea cablurilor de forță, cu potențiale diferite, aferente bornelor E și F ale motorului de tracțiune nr. 5.

Datorită scăderii rezistenței de izolație ca urmare fenomenului de îmbătrânire s-a produs străpungerea izolației cablurilor la o distanță de aproximativ 300 mm de bornele motorului de tracțiune 5 concomitent cu producerea unui scurtcircuit ce a avut drept urmare sudarea cablurilor și aprinderea învelișurilor acestora. Propagarea incendiului a fost favorizată de starea precară de curățenie a motoarelor de tracțiune urmare pierderilor de combustibil și ulei din instalațiile respective.
