RAPORT DE INVESTIGARE

Privind accidentul feroviar produs la data de 25.08.2018, ora 04:50, pe raza de activitate a Sucursalei Regionale CF București, secția de circulație Ploiești Sud – Buzău (linie dublă electrificată), între stația CFR Ploiești Est și hm Valea Călugărească, prin declanșarea unui incendiu la locomotiva EA 833 aflată în remorcarea trenului de marfă nr.83355, aparținând operatorului de transport feroviar SNTFM „CFR Marfă” SA.

Raport de investigare final
20.08.2019

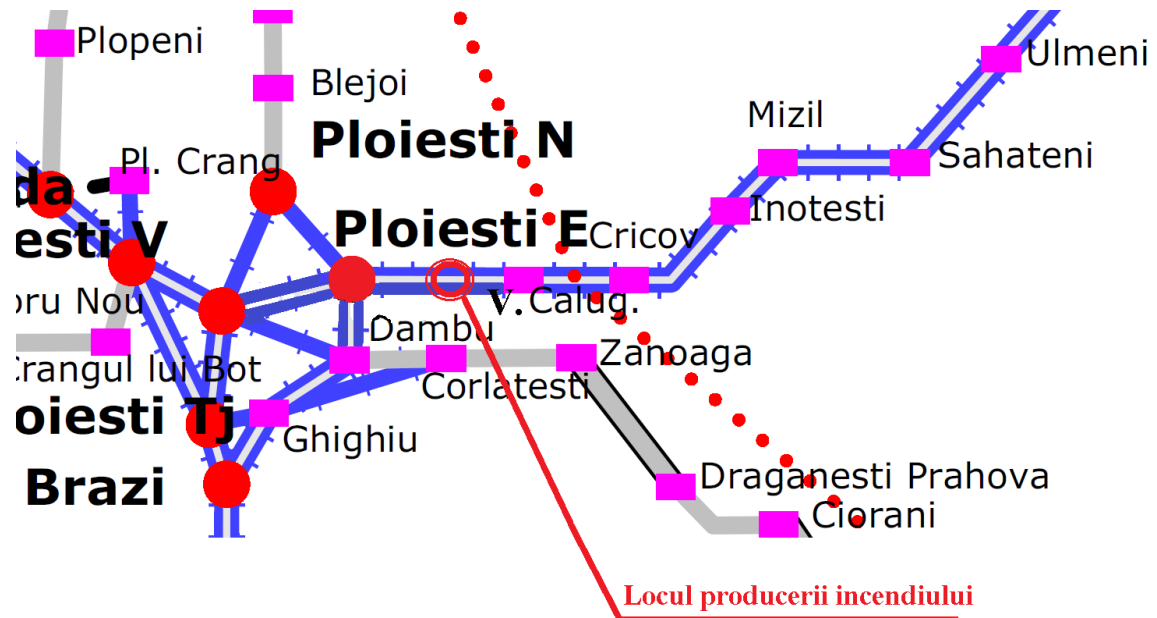
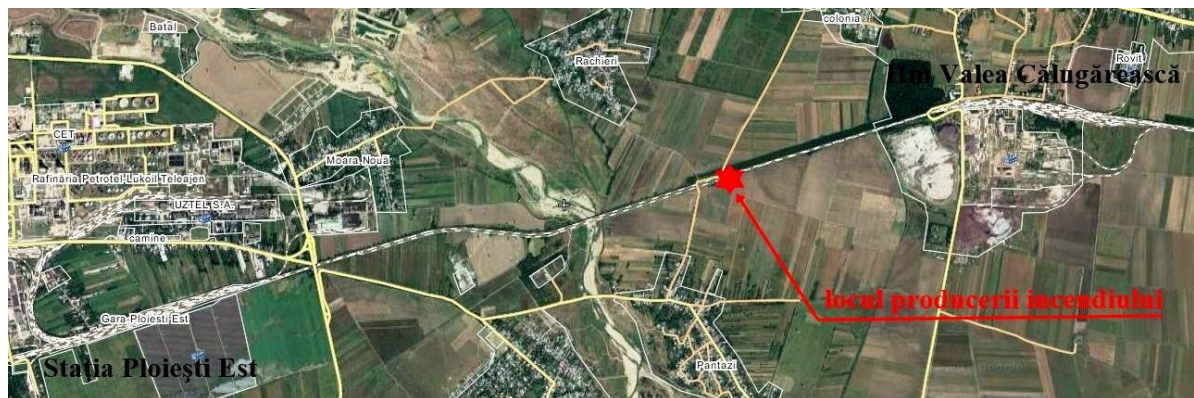
Accident site

Following this railway accident there was no victim or injury, only damages at the locomotive EA 833.

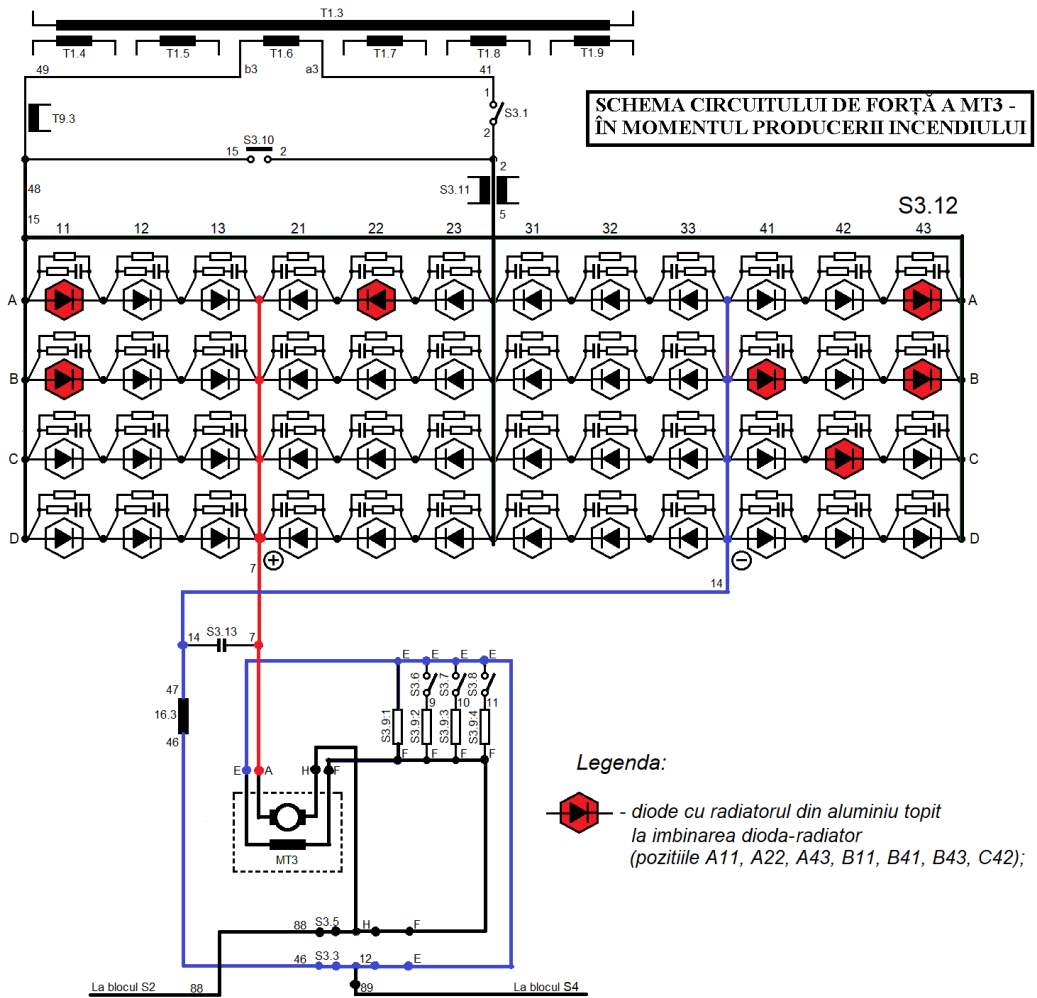
Schema circuitului de alimentare al motorului de tracțiune nr.3

The direct cause of the accident was the over-heating of the cables from the power supply circuit of the traction engine no.3, following the increase of the current intensity, because the perforation of the diodes junction of the rectifier of the section block S3 during the working of the locomotive in traction condition, it leading to the ignition of their insulation and then the fire development at the other parts

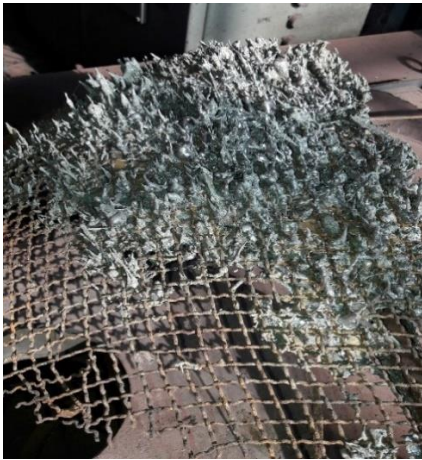
Foto nr.20

- plasa de protecție a ventilației la MT3 avea material topit și scurs peste ea (*Foto nr.20*);
 - burduful canalului de ventilație cât și izolația cablurilor de alimentare, care intrau în motor prin canalul de ventilație, erau arse complet (*Foto nr.21 și nr.22*);

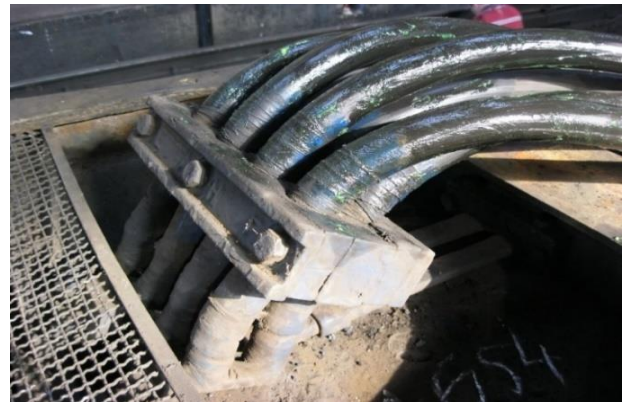
Foto nr.24
stare normală a jugului de fixare a
cablurilor la intrarea în motorul de tracțiune
